INFORME DE RESTAURACIÓN

Cabeza. Luchadores de Florencia

Nº de informe: 123 / 02

Título: CABEZA DE UNO DE LOS LUCHADORES DE FLORENCIA

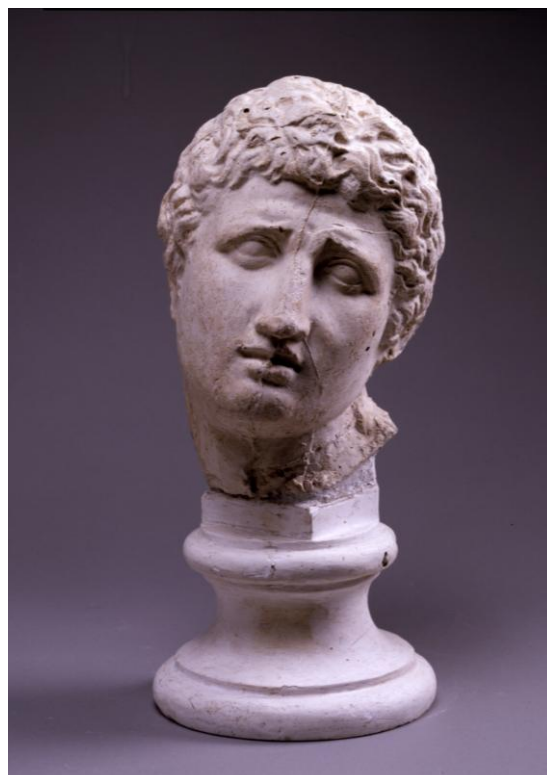
La pieza presentaba un recubrimiento regular de tonalidad grisácea que correspondía a una capa de suciedad acumulada por el tiempo y la contaminación atmosférica.

Gran cantidad de aceites, por impregnación de desmoldeantes.

Alto grado de humedad debido a las condiciones de almacenaje.

Depósitos de polvo en zonas salientes y en el interior del vaciado. Este polvo también se ha depositado en los poros de la escayola, principalmente en la zona del pecho.

Rozaduras, golpes, arañazos provocados por la manipulación de la pieza y las malas condiciones de almacenamiento.

Muy erosionada y desgastada por la realización de moldes.

Muy erosionada en la parte inferior de la peana debido al contacto directo con humedad.

Burbujas de fraguado repartidas por toda la superficie.

Restos de adhesivo y papel de antiguas etiquetas en la peana.

Depósitos de barro y escayola sobre la superficie.

Manchas de carácter graso con tonalidad parda.

Limpieza mecánica del polvo en superficie mediante brochas secas y aspirador.

Limpieza química para la eliminación de la suciedad de origen graso mediante Anjusil® aplicado en varias capas.

Eliminación mecánica de depósitos de suciedad, pintura y barro.

Eliminación de los restos de adhesivo y papel con alcohol etílico.

Consolidación de la parte inferior de la peana mediante resina acrílica tipo Paraloid B-72® en muy baja concentración en un hidrocarburo aromático.

Estucado con un estuco sintético (Modostuc®) de faltas de pequeño tamaño y coqueras.

Reintegración cromática con acuarela.

Consolidación del número de inventario en tinta con Paraloid B-72.
