Nº de informe: 49/04
Título: Busto de la Venus de Medici
Nº de inventario: Peana perdida sin nº de inv. 1804
V-108 nº C. Heras.
Datos de catalogación: A. Negrete.
Colección: Real Fabrica de Porcelanas de la China.
Dimensiones: 43X31X25 cm.
Material: Vaciado en yeso.
Técnica: Vaciado
Procedencia: Real Academia de Bellas Artes de San Fernando.

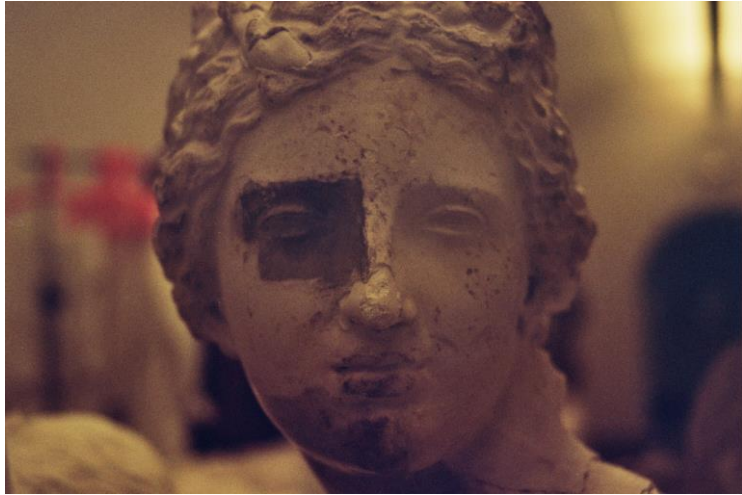
Perdidas volumétricas en el cabello, moño, nariz, y una gran superficie del hombro izquierdo.
