INFORME DE RESTAURACIÓN

Busto del Laocoonte

Nº de informe: 346
Título: Busto del Laocoonte
Nº de inventario: V-111 (nº duplicado Carmen Heras)
Dimensiones: 0,70 x 0,45 x 0,28 m
Material: Yeso
Técnica: Vaciado
Fecha de restauración: Junio de 2007

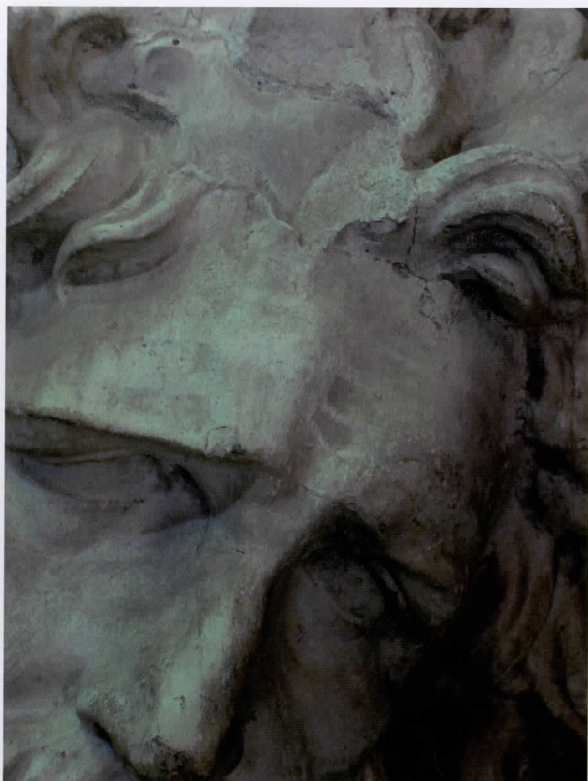
La escultura presenta una fina capa de suciedad superficial grasa y polvo debido la contaminación atmosférica.

Pérdidas volumétricas en la peana y en parte de los rizos.

Detalle de la suciedad superficial y pérdidas volumétricas

Limpieza mecánica del polvo en superficie.

Limpieza química de la suciedad de origen graso mediante varias aplicaciones de Anjusil®.

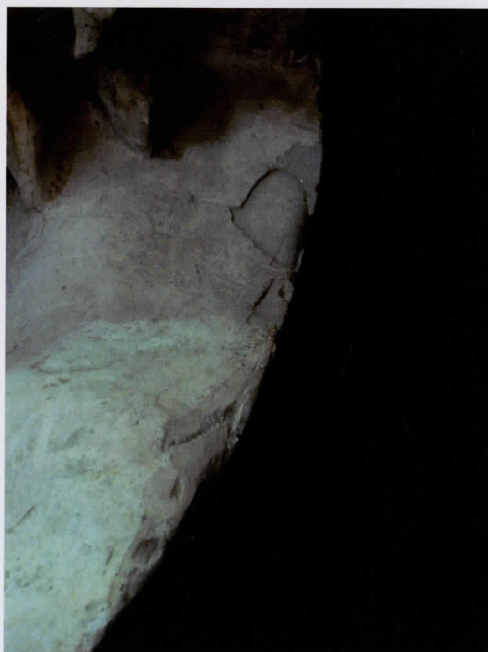
Pérdidas puntuales de la epidermis (capa más superficial creada en el primer volteo del molde durante su fabricación).

Descohesión de la epidermis

Estucado de pequeñas faltas con un estuco de tipo sintético (Modostuc®).

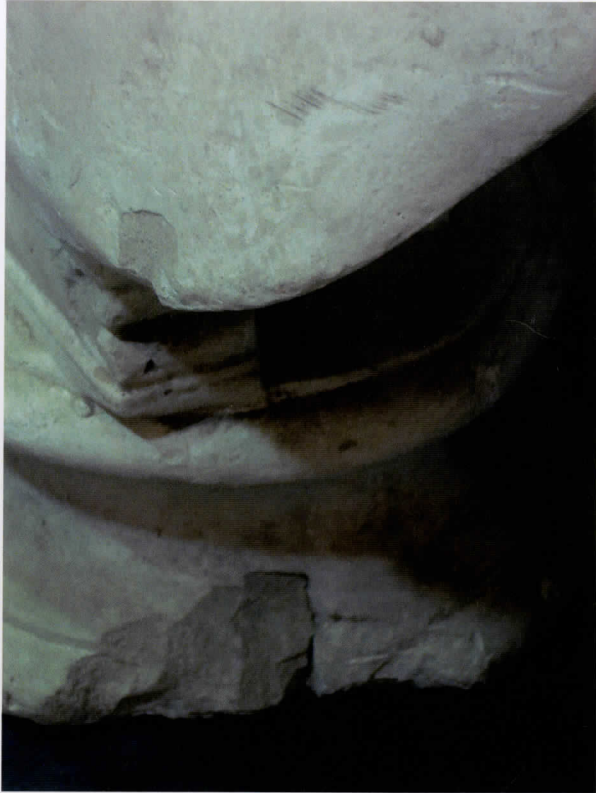
Pérdidas volumétricas de la peana

Reintegración volumétrica del fragmento perdido de la peana con escayola.

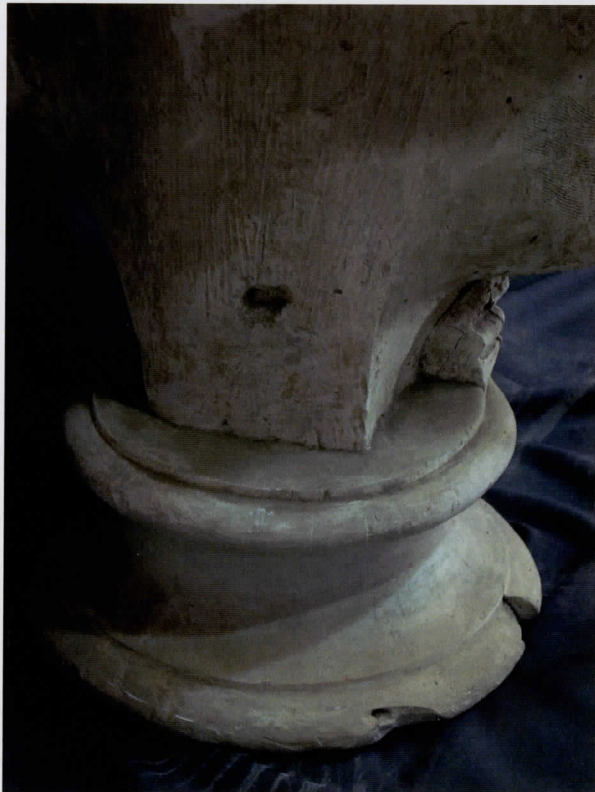
Pérdidas volumétricas de la peana

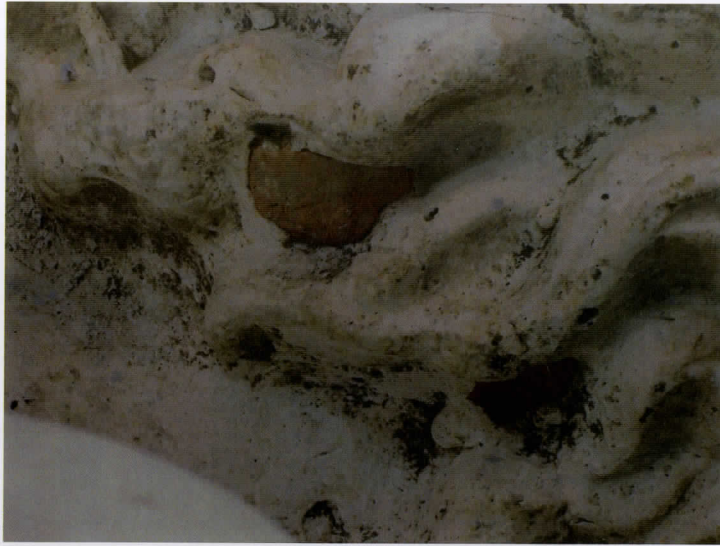
Zonas rellenas de arcilla en el pelo para evitar los enganches del molde.

Rellenos de arcilla

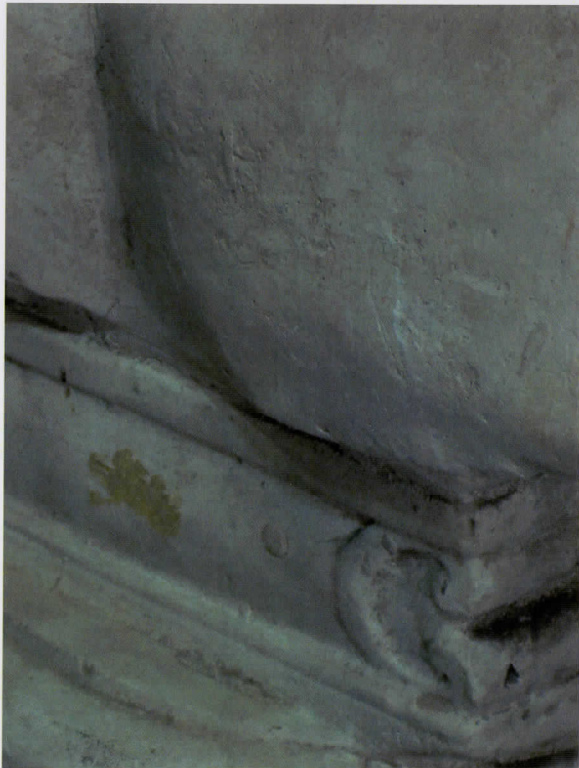
Restos de adhesivo de una etiqueta de papel en el frente de la peana.

Restos de adhesivo y papel

Eliminación de los restos de adhesivo y papel de la etiqueta.

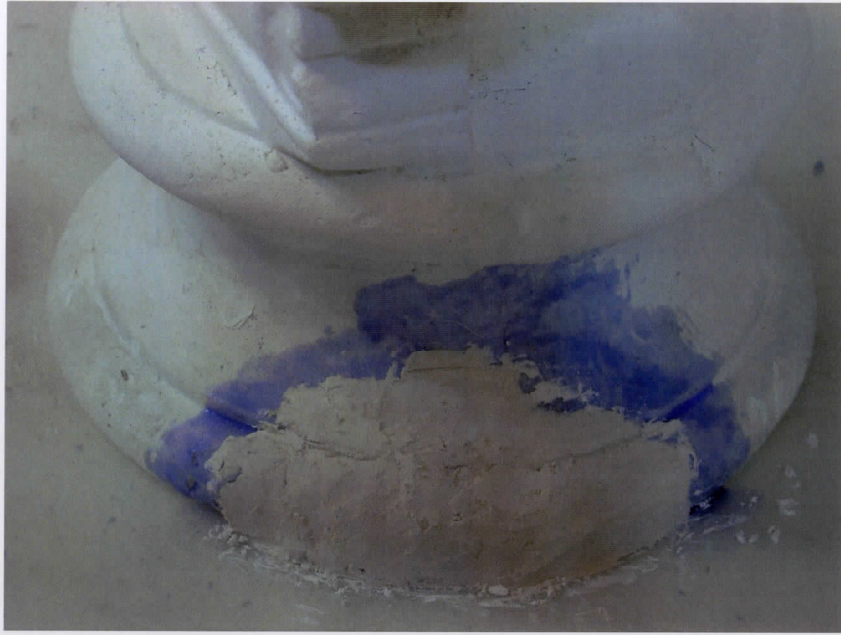
Proceso de reintegración volumétrica de la peana

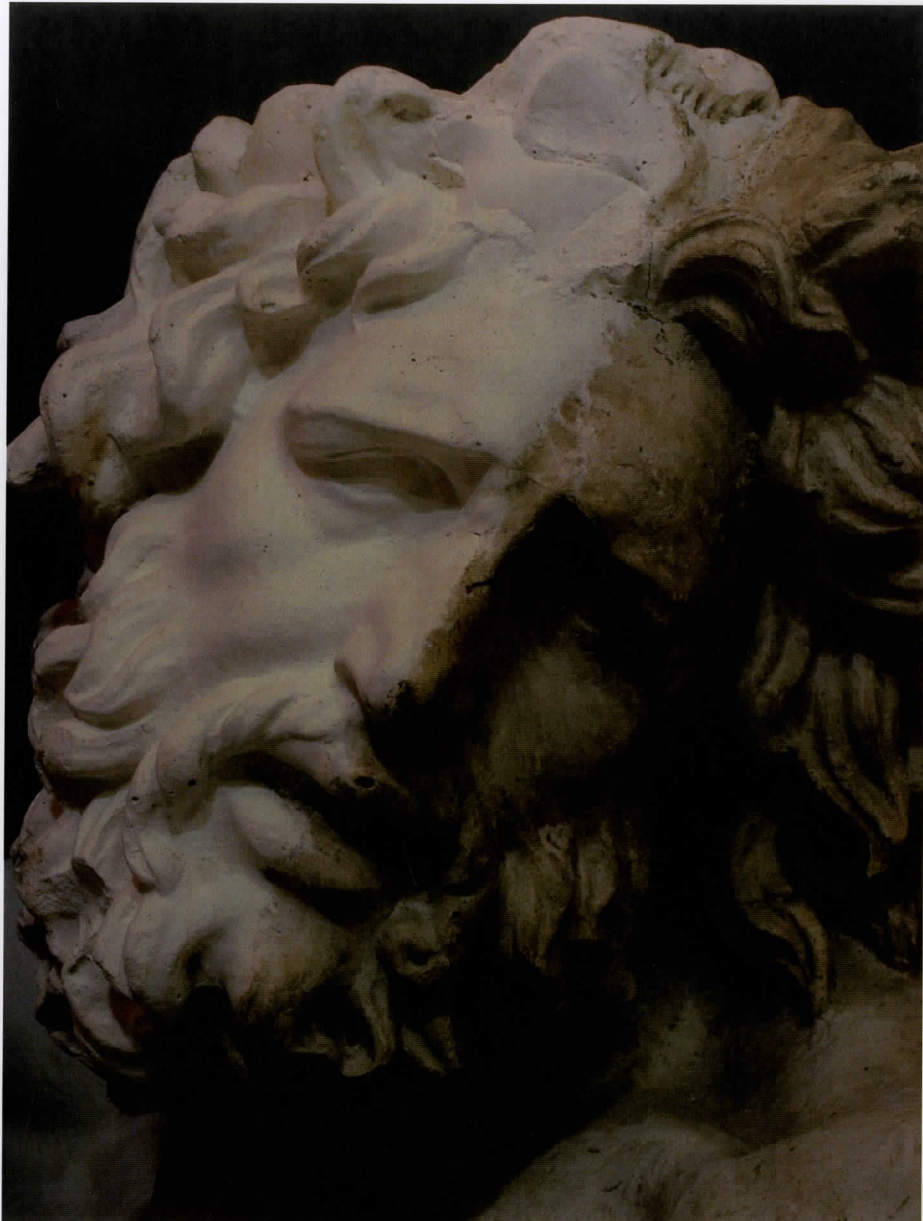
Proceso de limpieza
