## INFORME FINAL DE CONSERVACIÓN Y RESTAURACIÓN “V-133 BUSTO DE ATENEA TIPO HOPE - FARNESE”

**Nº de informe de restauración:** 38

**Nº de inventario:** V-133 (Inv. Carmen Heras), 111 (Inv. 1804),  
R/151, R.190, 22 (etiqueta antigua)

**Fecha de restauración:** Junio 2004

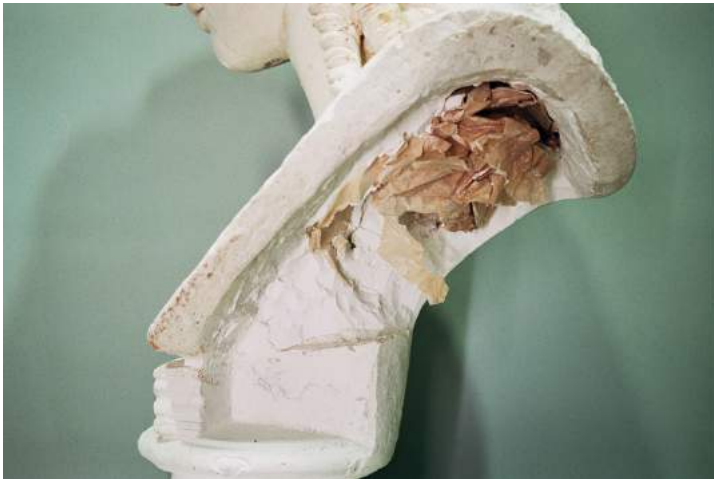
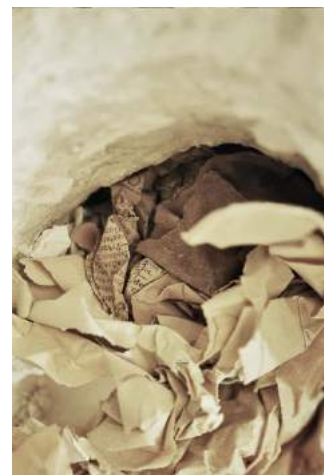
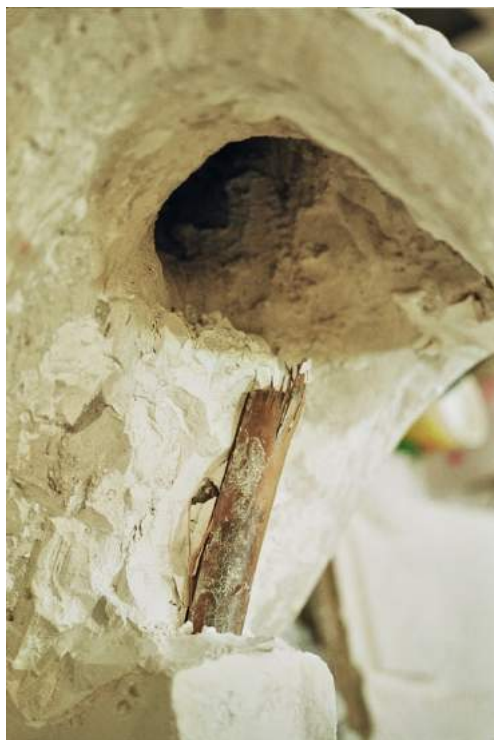
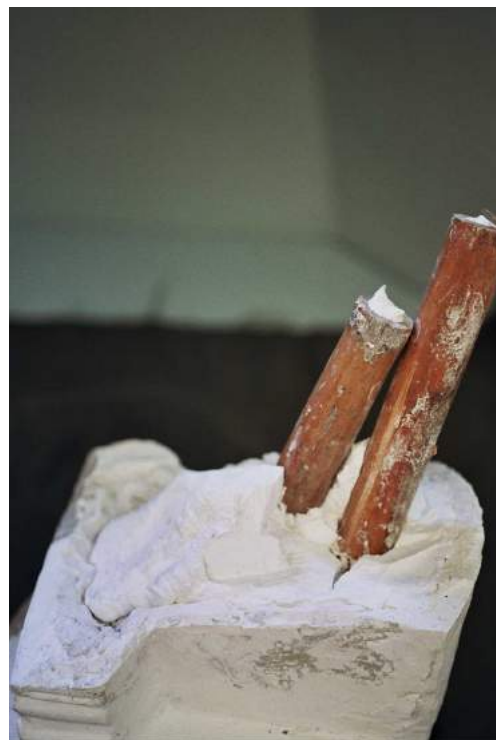
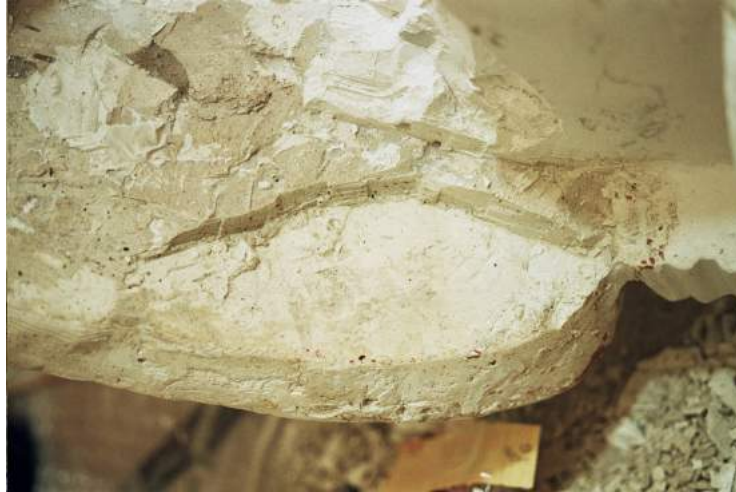
Está realizado en dos tipos de yeso, uno blanco en superficie y otro de refuerzo más vasto y gris. Mientras que la peana parece estar realizada toda del mismo yeso. Ambas partes del vaciado están realizados en más de una colada. Esto se puede observar muy bien en las fotos que muestran las roturas.

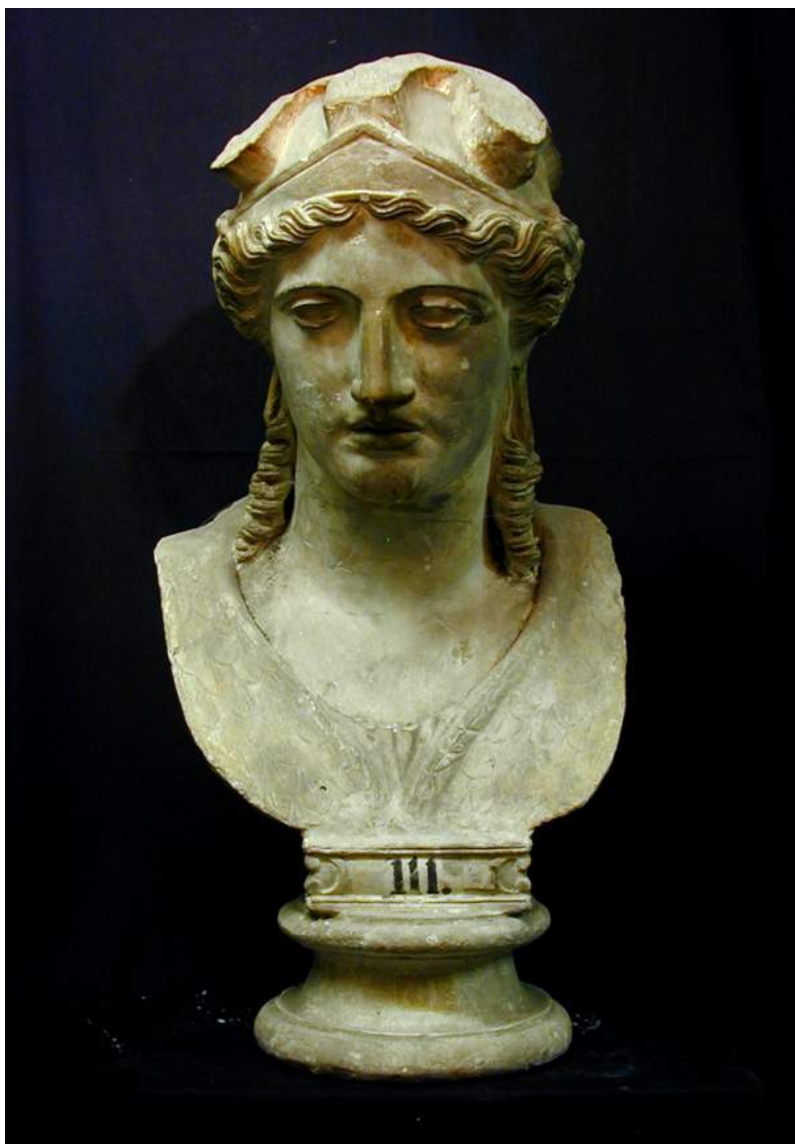
Foto realizada entre 2000 y 2001

En una intervención anterior se relleno de escayola moderna desde la peana al hueco de la cabeza, ocultando el yeso original. Se decidió eliminar todo el añadido y practicar una intervención más respetuosa.
