INFORME FINAL DE CONSERVACIÓN Y RESTAURACIÓN “V-135 BUSTO DE GLADIADOR BORGUESE”

Nº de informe de restauración: 108

Título: BUSTO DE GLADIADOR BORGUESE

Nº de inventario: V-135 (Inv. 2006 Carmen Heras), 139 (Inv. 1994 Leticia Azcue), R.147

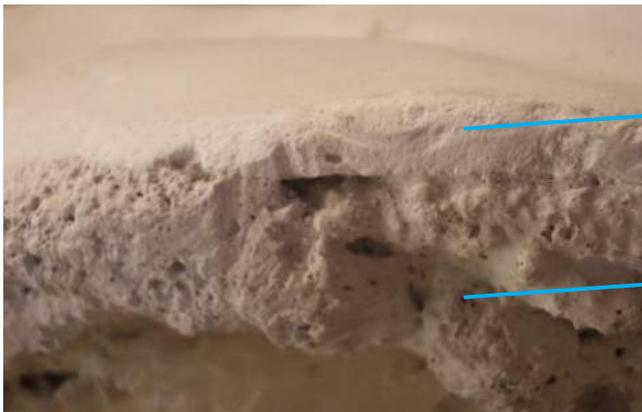
1er volteo: Yeso blanco y muy fino

2º volteo: de refuerzo con un yeso más agrisado y vasto

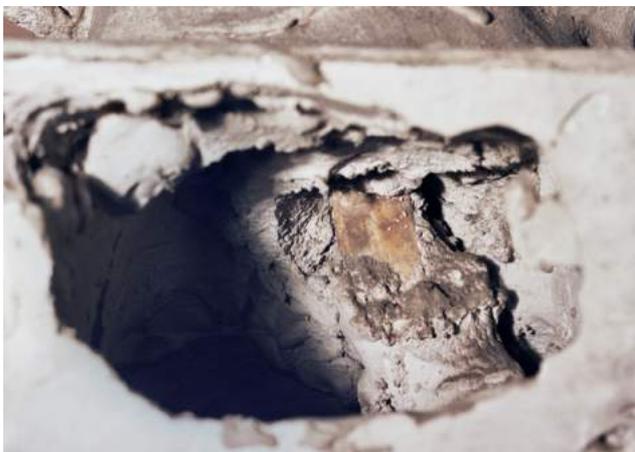
La unión entre el busto y la peana ha sido realizada mediante el uso de hueso y reforzado con un yeso vasto y gris como el relleno de la peana. Podrían ser dos huesos o uno muy largo que va desde el interior de la peana a

la parte trasera superior del busto.

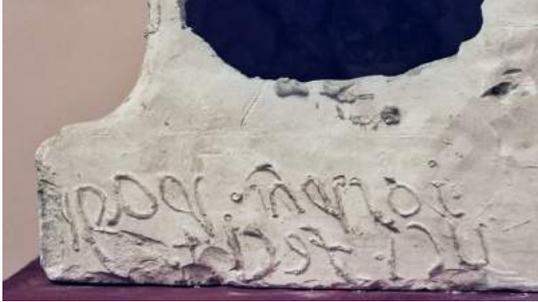
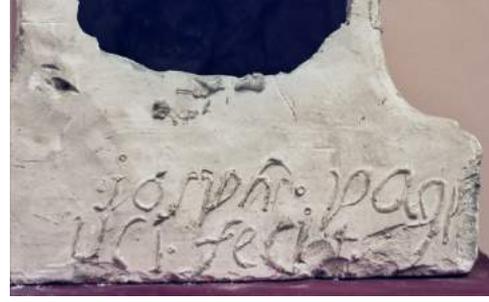
Respecto a la firma, en la peana aparece colocada a la inversa ya que el vaciador la firmó de forma incisiva en el negativo

Al invertir la foto se vería así:
"Joseph Pagnuci fecit"
