Nº de informe: 3 / 2002

Título: ARQUIDAMOS III

Colección: Carlos III

Restauración realizada en: 2002

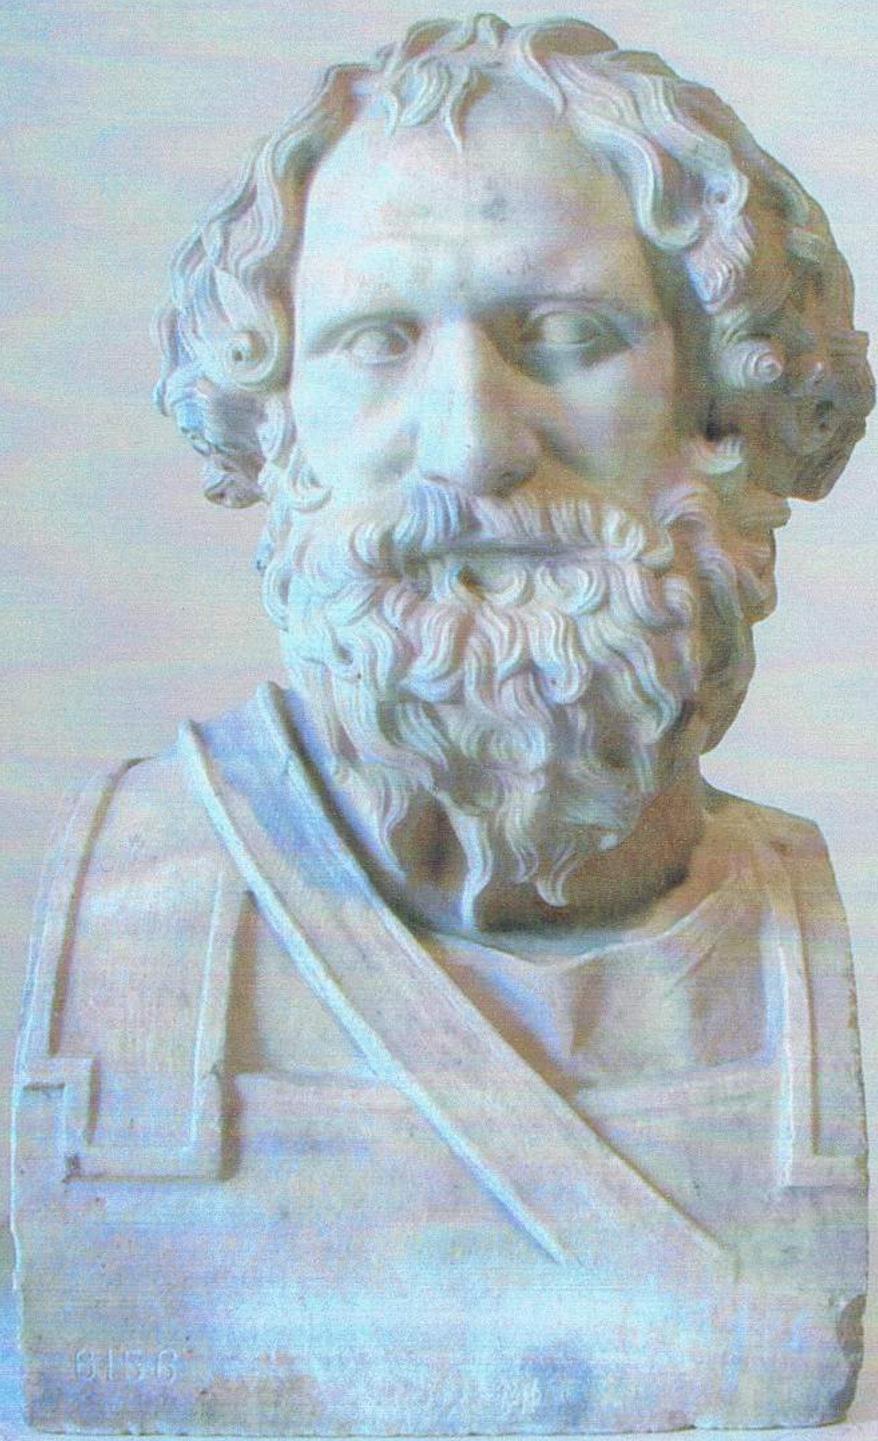
- Documentación Fotográfica tanto en papel como digital.
 - Foto 1** Estado inicial. Almacenada en los sótanos del Taller de Vaciados.
 - Foto 2** Estado inicial una vez iniciado el proceso de restauración. Vista frontal.

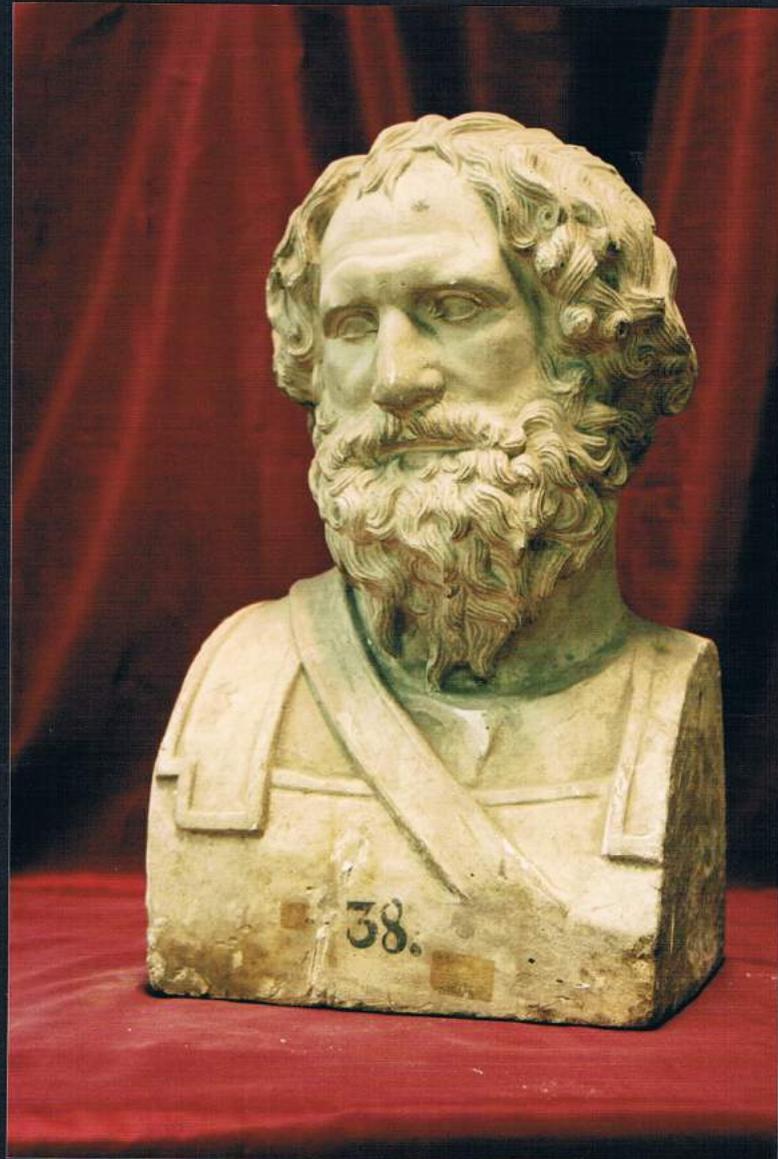
- Foto 3** Estado inicial. Vista trasera.
 - Foto 4** Detalle de la capa de suciedad de la cara así como roces, desgastes, pequeñas faltas y manchas de grafito.

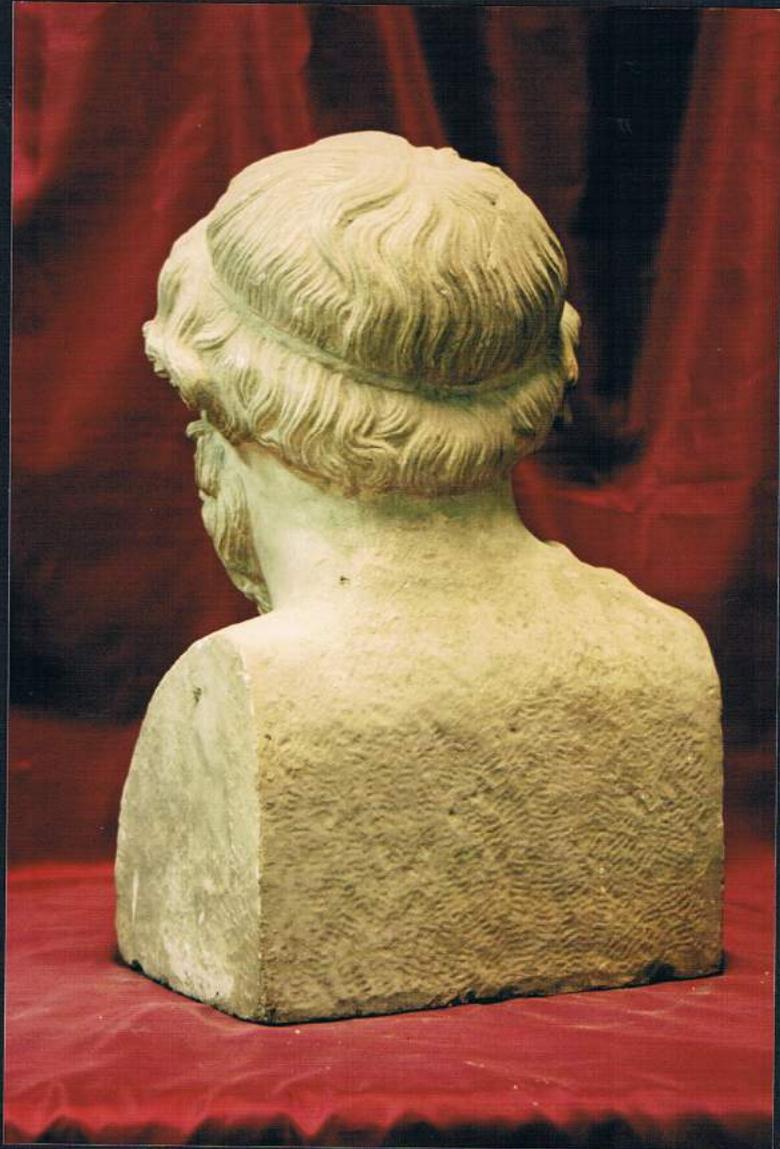
- La pieza mostraba un recubrimiento con una tonalidad grisácea que correspondía a una capa de suciedad acumulada por el tiempo y la contaminación atmosférica.
- Rozaduras, golpes, arañazos provocados por la manipulación de la pieza y las malas condiciones de almacenamiento.
- Presentaba manchas de carácter graso con tonalidad parda, posiblemente de una sustancia bituminosa, en la zona inferior frontal. Éstas han penetrado mucho en la superficie del yeso.
- Manchas de grafito en la frente.

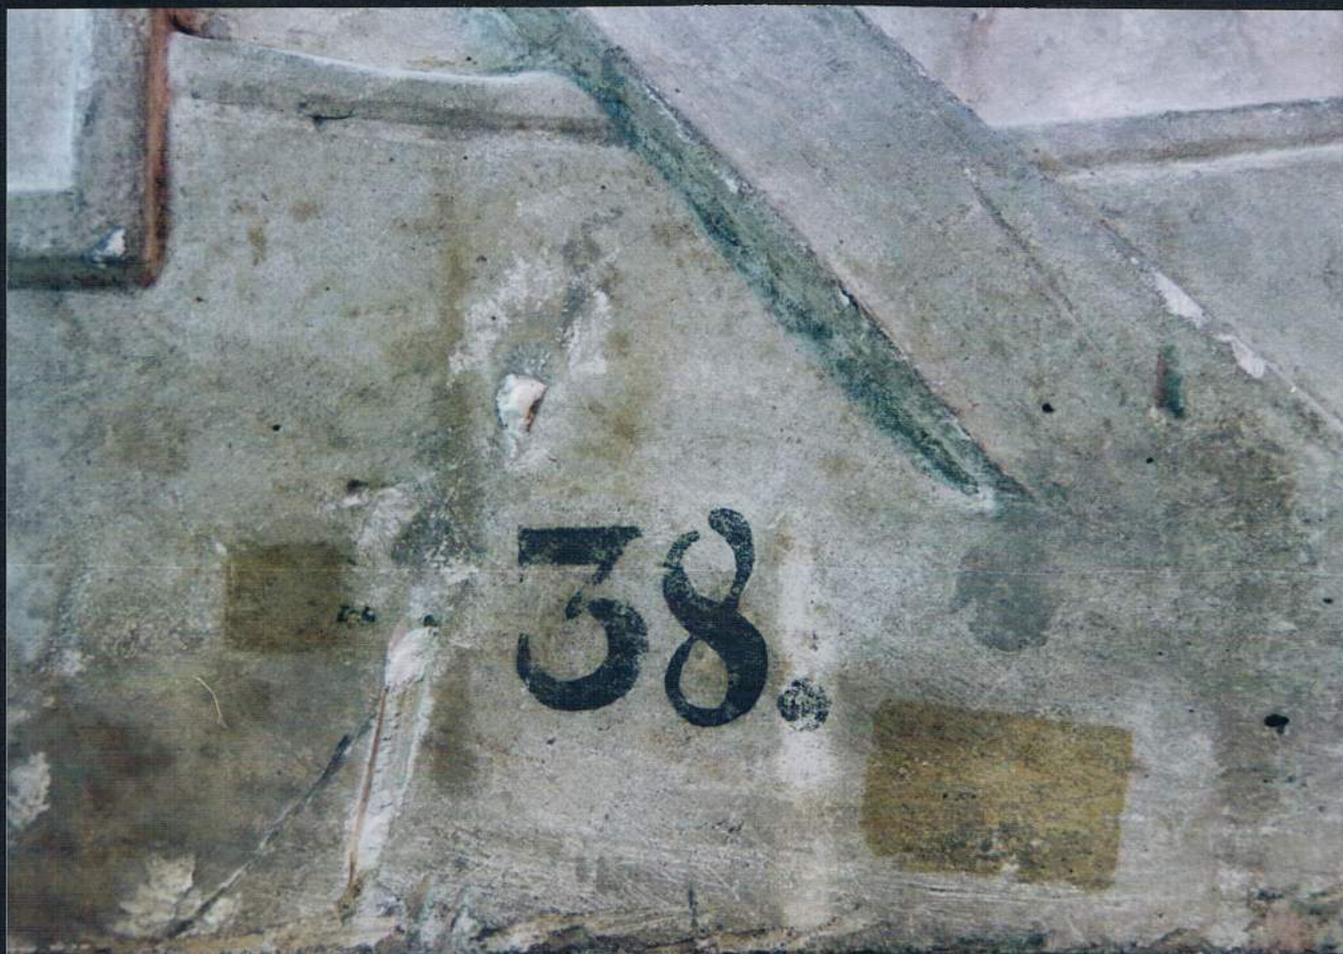
- Foto 5** Detalle de la parte inferior. Restos de adhesivo de etiquetas, manchas de tonalidad parda, roces, arañazos y desgastes. Numeración en tinta del inventario de 1804.

- Documentación histórica de la pieza.
- Análisis físico - químicos.
- Eliminación de etiquetas antiguas y de restos de adhesivo.
- Limpieza del polvo en superficie mediante brochas secas y aspirador.

- Eliminación de manchas mediante una solución de concentrado aniónico.
- Eliminación de las intervenciones anteriores para su posterior tratamiento con un estuco sintético.
- Consolidación de la base de la pieza mediante una solución de Paraloid B-72® en baja proporción en un hidrocarburo aromático.
- Consolidación de la tinta de la numeración antigua.

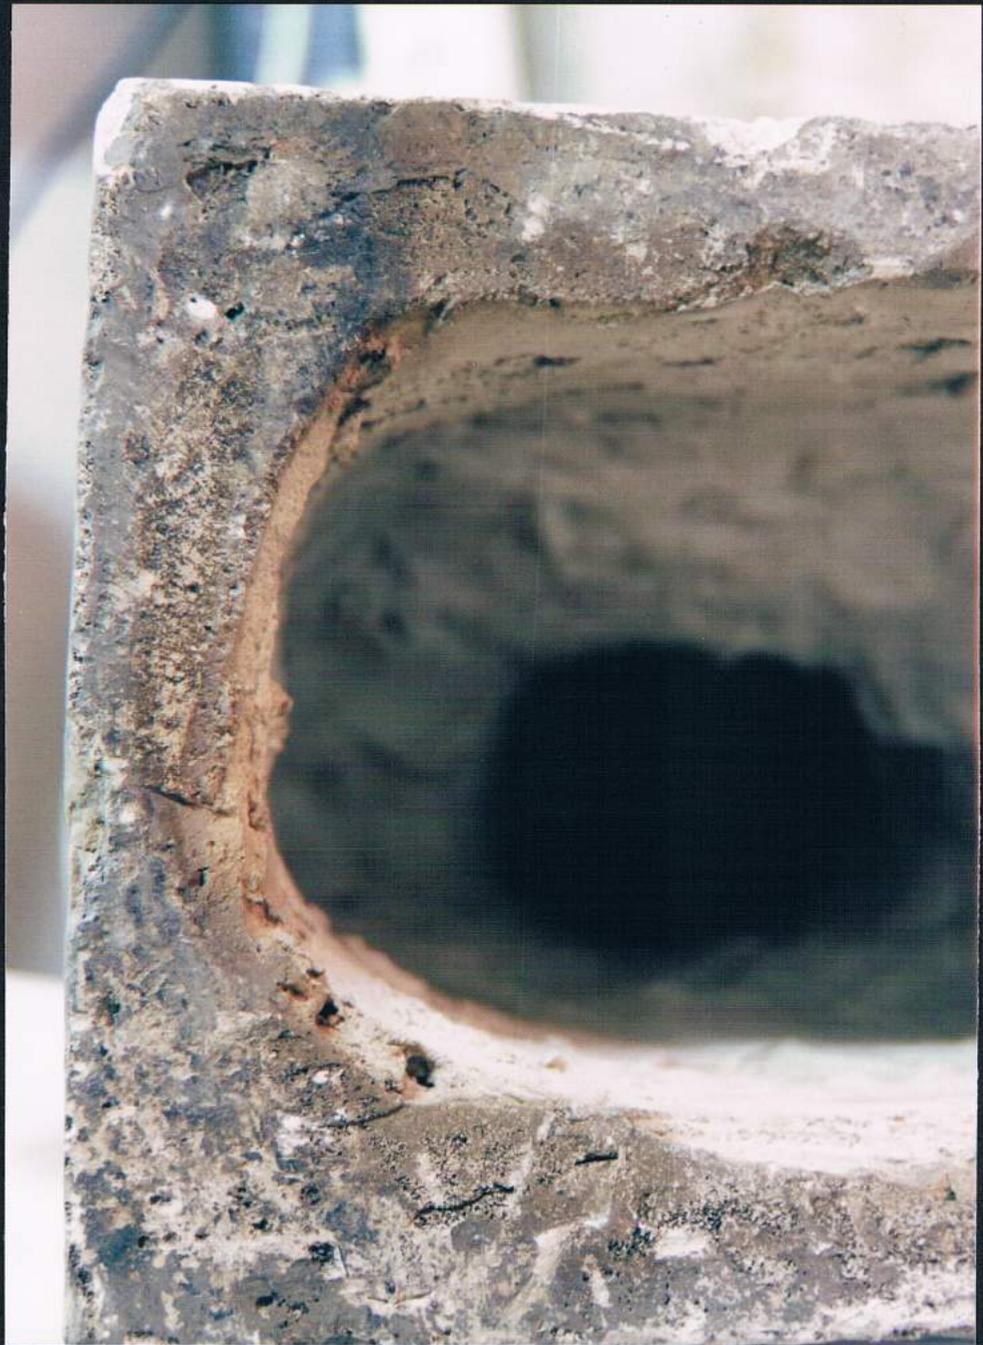
- La base de la pieza se encontraba muy erosionada debido al contacto directo con humedad.
- *Intervención anterior:* se apreció en el estucado de ciertas pérdidas volumétricas mediante un yeso de distinta composición al original, mas duro y de tonalidad diferente.

- Foto 6** Detalle del estado de erosión de la base que se encontraba en contacto con una estantería de hierro en estado de corrosión por la humedad de la habitación (90 % HR).

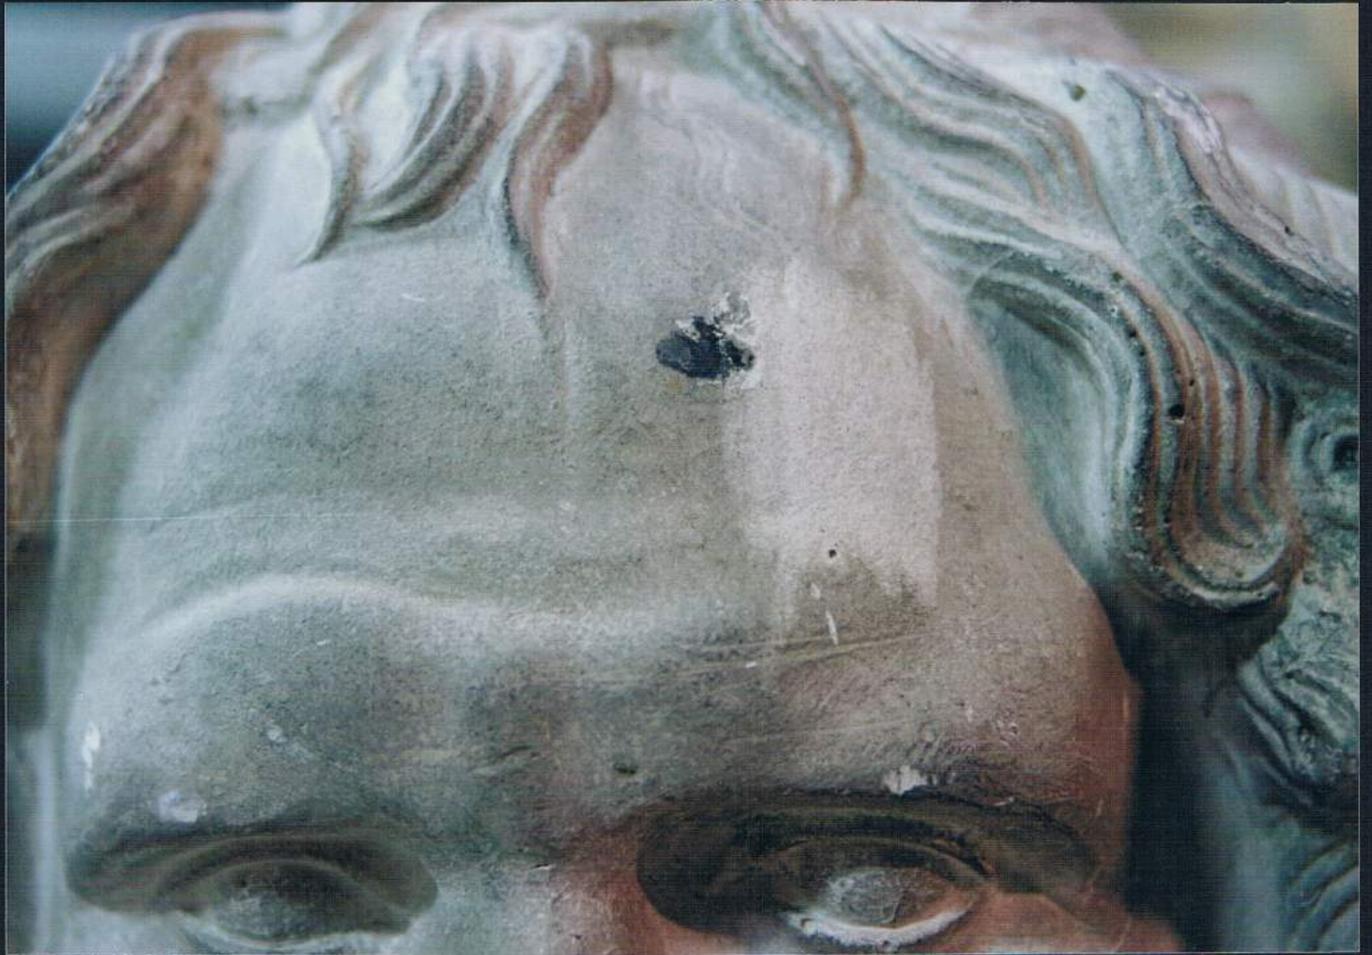
- Foto 7** Fase de limpieza. Vista frontal.
 - Foto 8** Detalle de testigo de suciedad.
 - Foto 9** Estado actual una vez finalizado el proceso de restauración.

- 2ª Limpieza mediante un material filmógeno natural proteínico. Este proceso se repite varias veces para ablandar la suciedad.
- 3ª Limpieza para eliminar definitivamente la suciedad mediante gomas blandas.
