**Nº de informe:** 18 / 2002

**Título:** JÚPITER AMON

**Restauración realizada en:** 2002

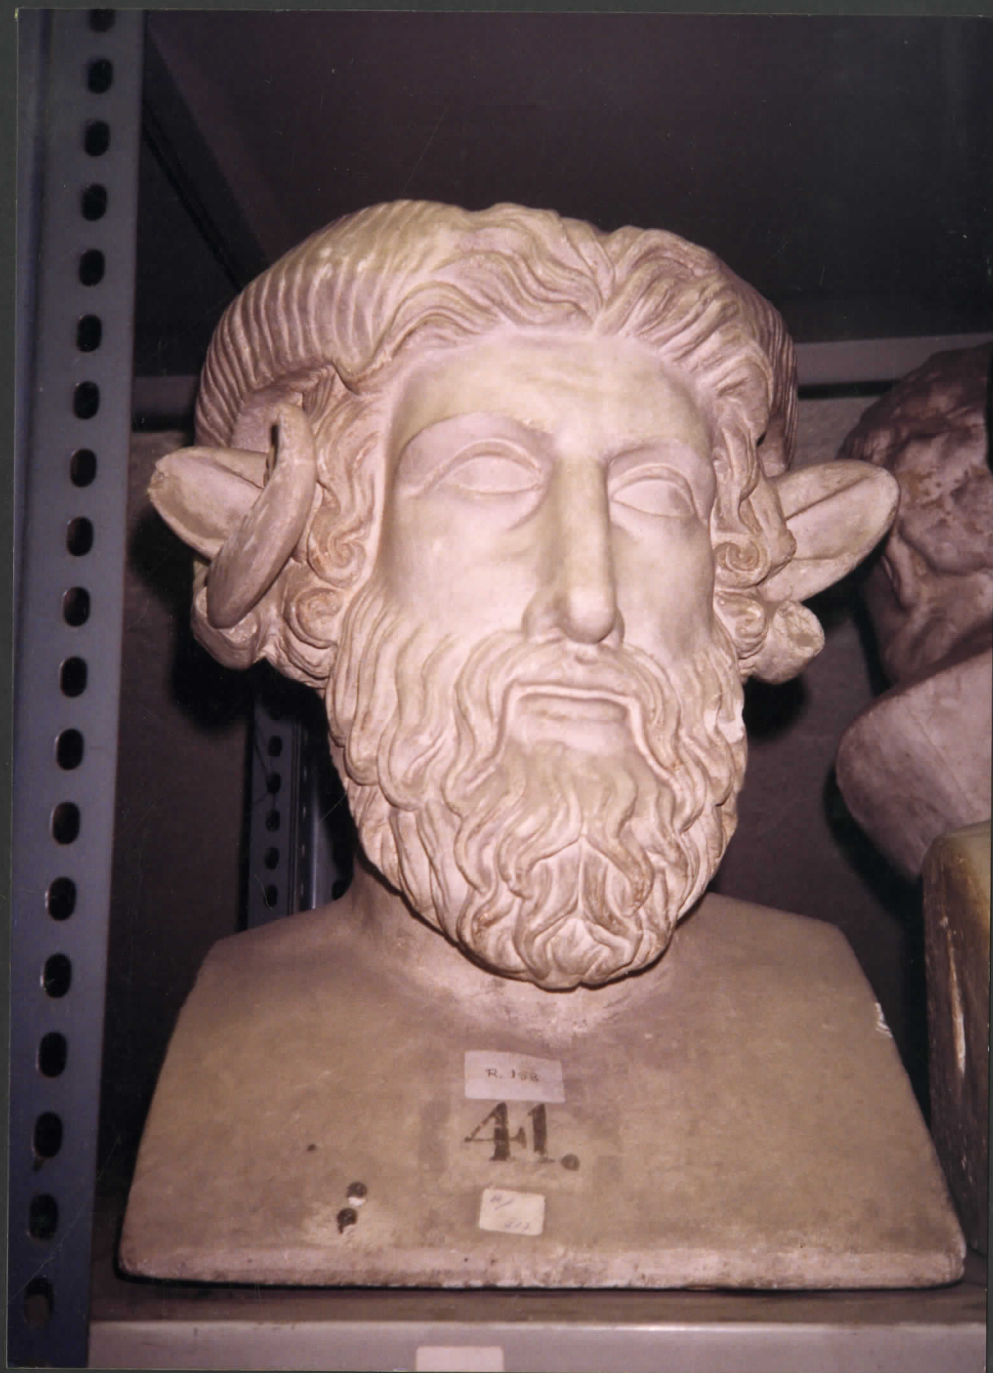
**Foto 1.-** Inicial en el deposito de la Academia.

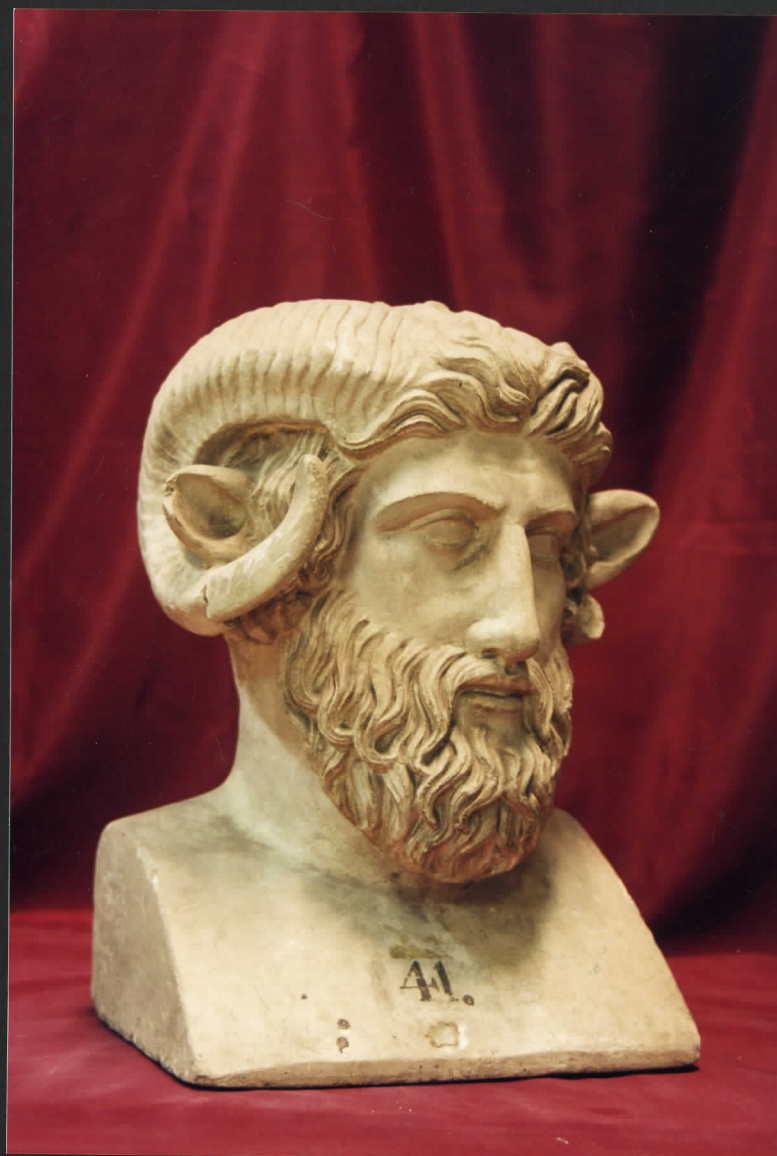
**Foto 2.-** Inicial frontal.

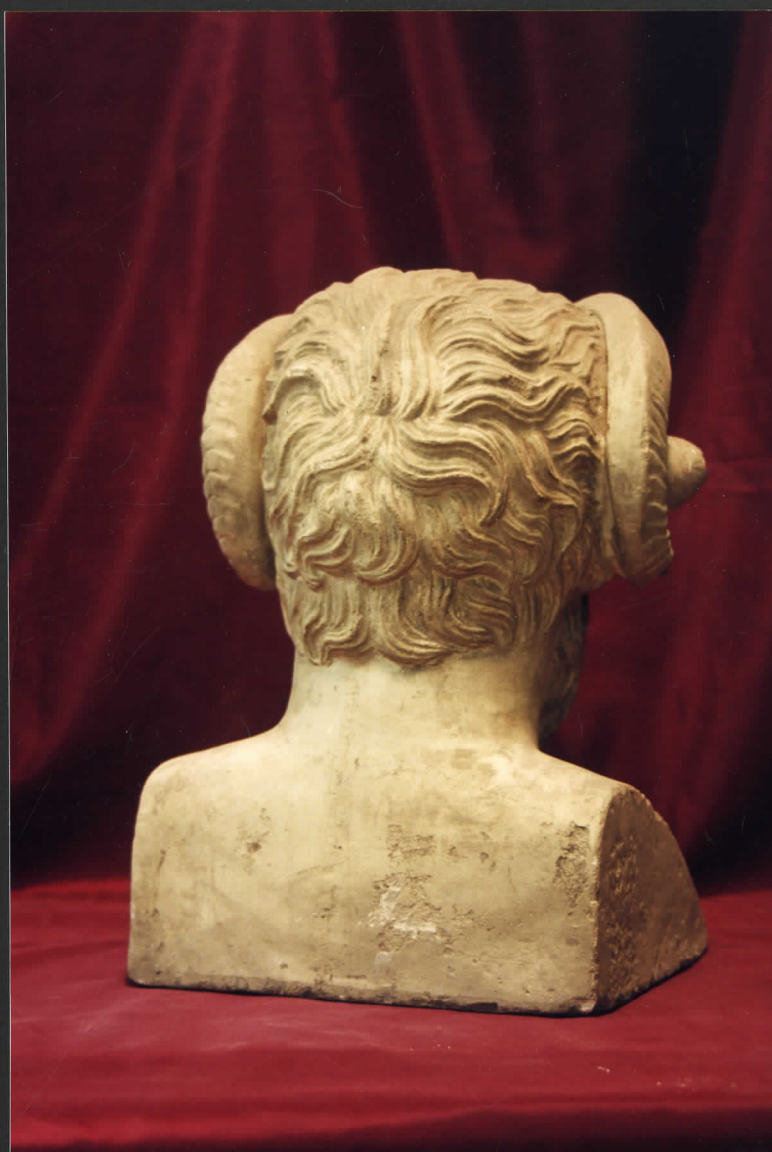
**Foto 3.-** Inicial del reverso.

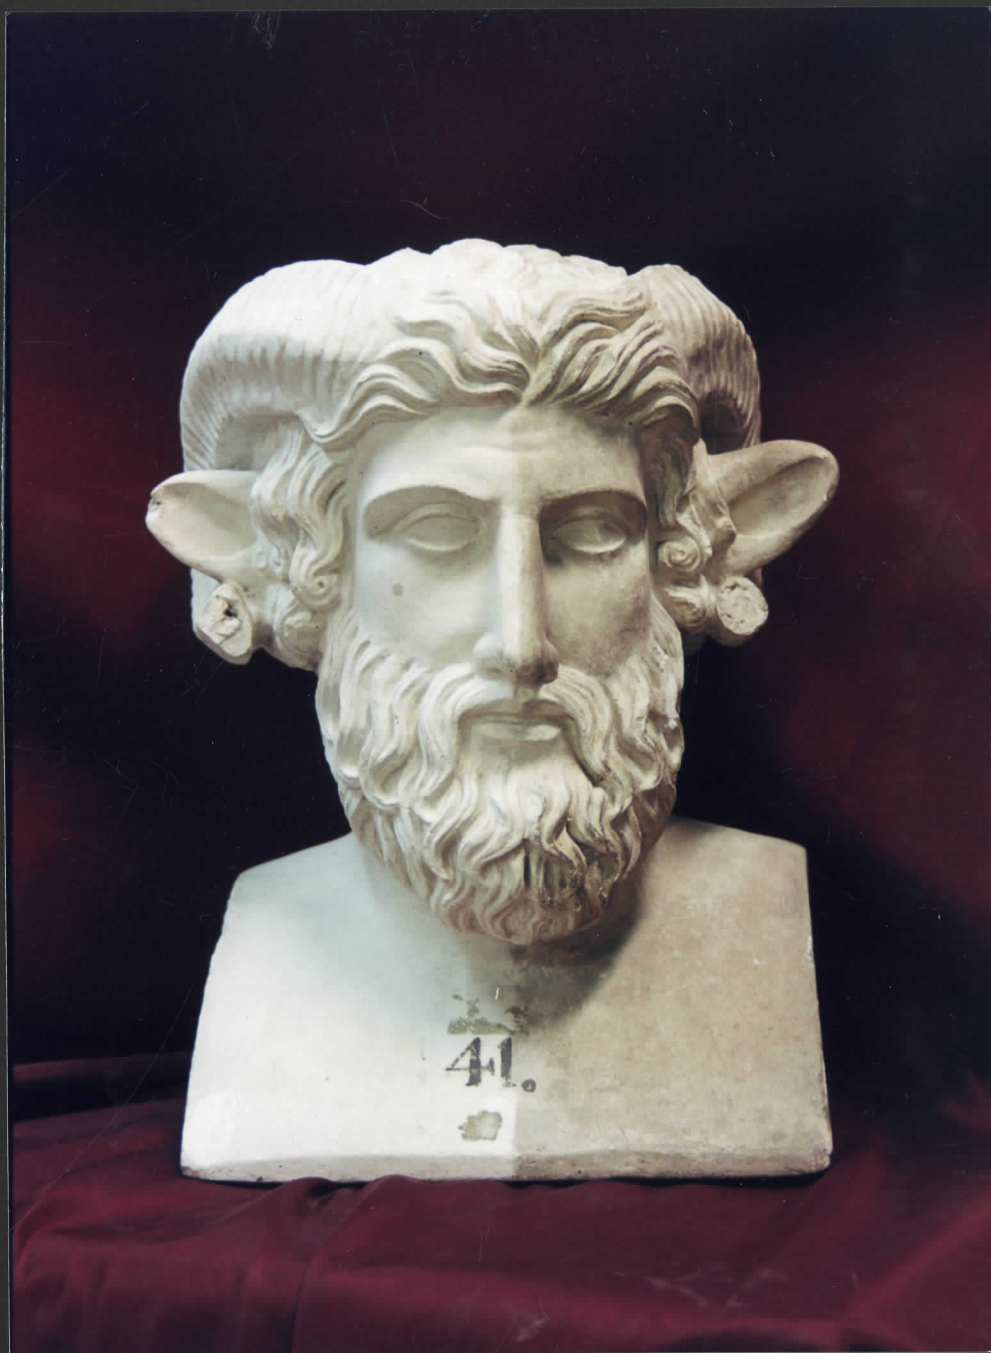
**Foto 4.-** Frontal con testigo de limpieza.

- Análisis físico - químicos.
- Limpieza del polvo en superficie mediante brochas secas y aspirador.
- Limpieza de la suciedad superficial por contaminación mediante gomas de diferentes durezas.
- Limpieza químico- mecánica.  
Para ello se realizan papetas filmógenas, para eliminar restos de arcillas, Colas y materias grasas, dependiendo de la composición del deposito, retirando estos de la superficie de forma mecánica.
- Eliminación de restos de adhesivos cristalizados.

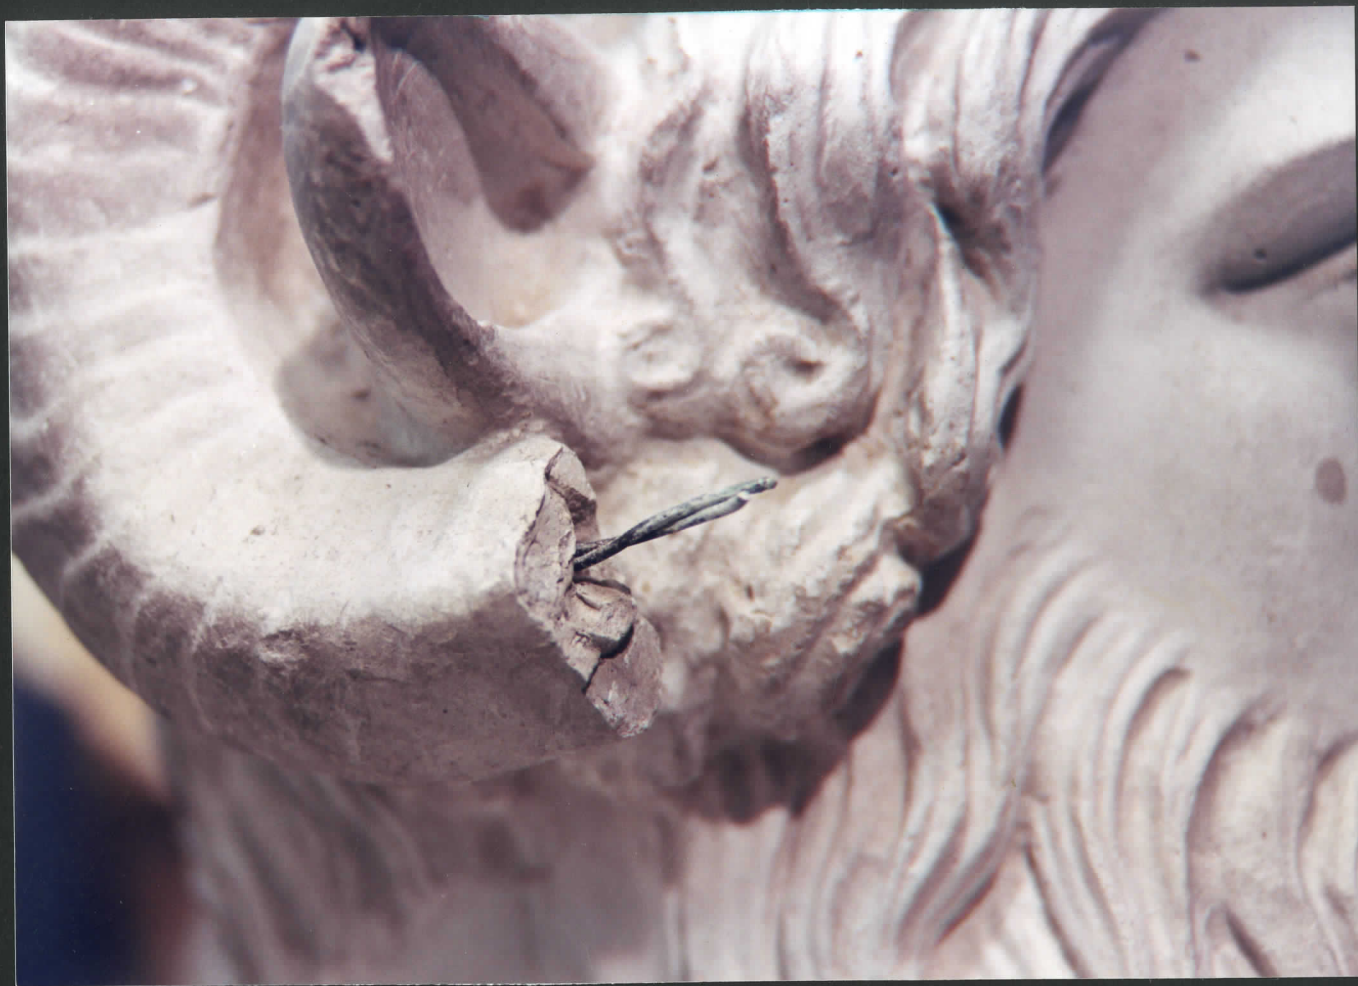
- Presenta roturas en los cuernos y orejas, reparados en el pasado mediante relleno de las oquedades con yeso de diferente calidad y vástagos de hierro.
- Perdidas en el perímetro inferior, lesiones provocadas por unas condiciones almacenaje deficiente.

**Foto 5.-** Detalle de los pernos de hierro que unían los fragmentos.

- Sustitución de antiguos vástagos de hierro por micro espigas de material estable y adhesión correcta en la rotura.
- Protección del nº de inventario de 1.804 con resina reversible, termoestable.
- Estucado de pequeñas pérdidas, arañazos y rozaduras con estuco sintético, rebajando al nivel del original.
- Reintegración cromática, de los estucos.
- Protección y consolidación mediante una resina sintética del perímetro inferior de la obra.

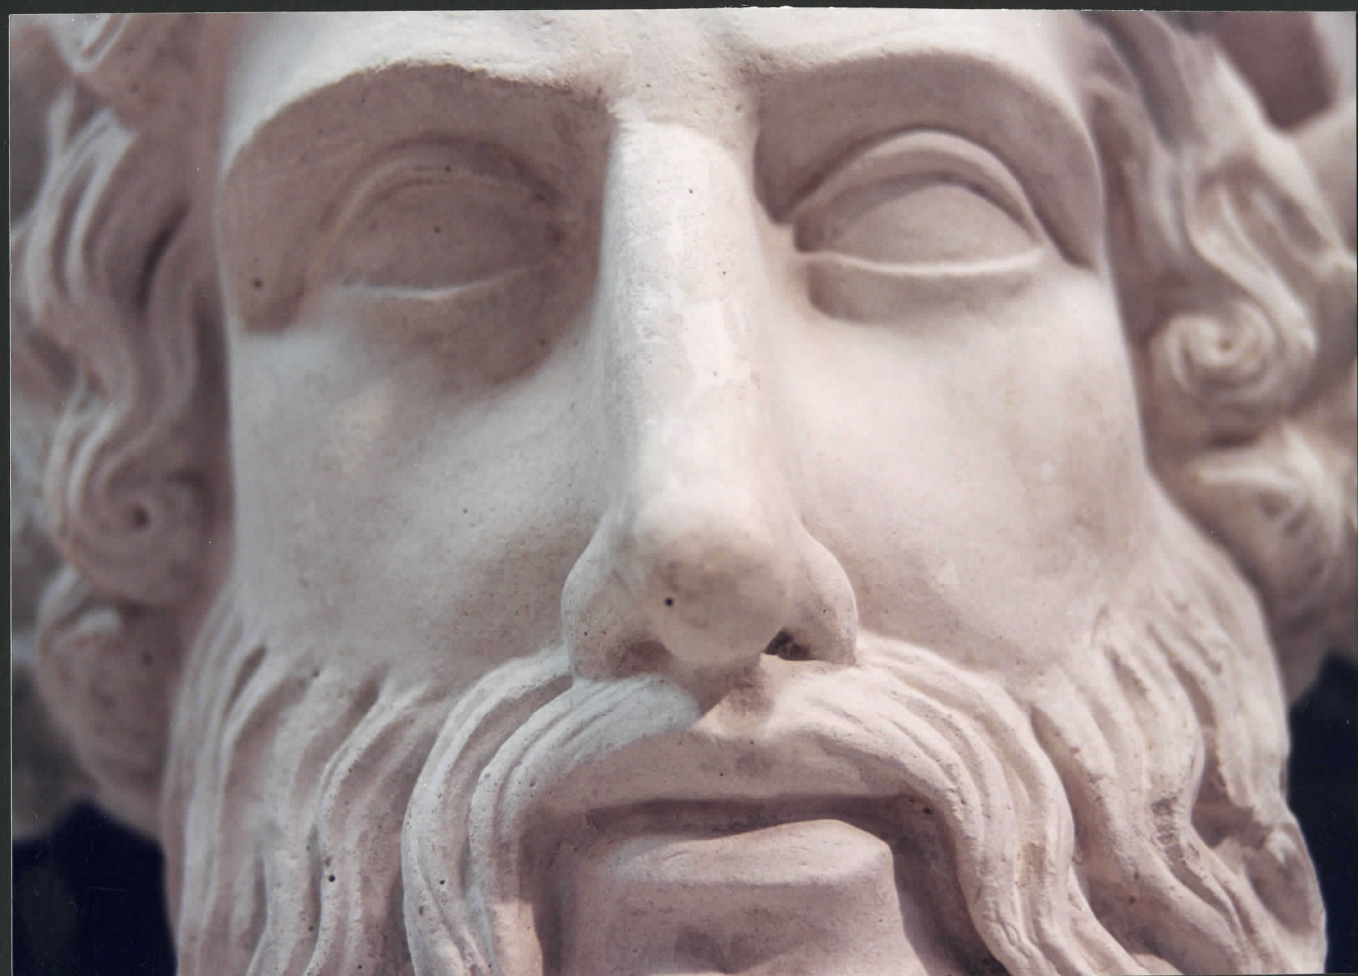
**Foto 6.-** Detalle del rostro.

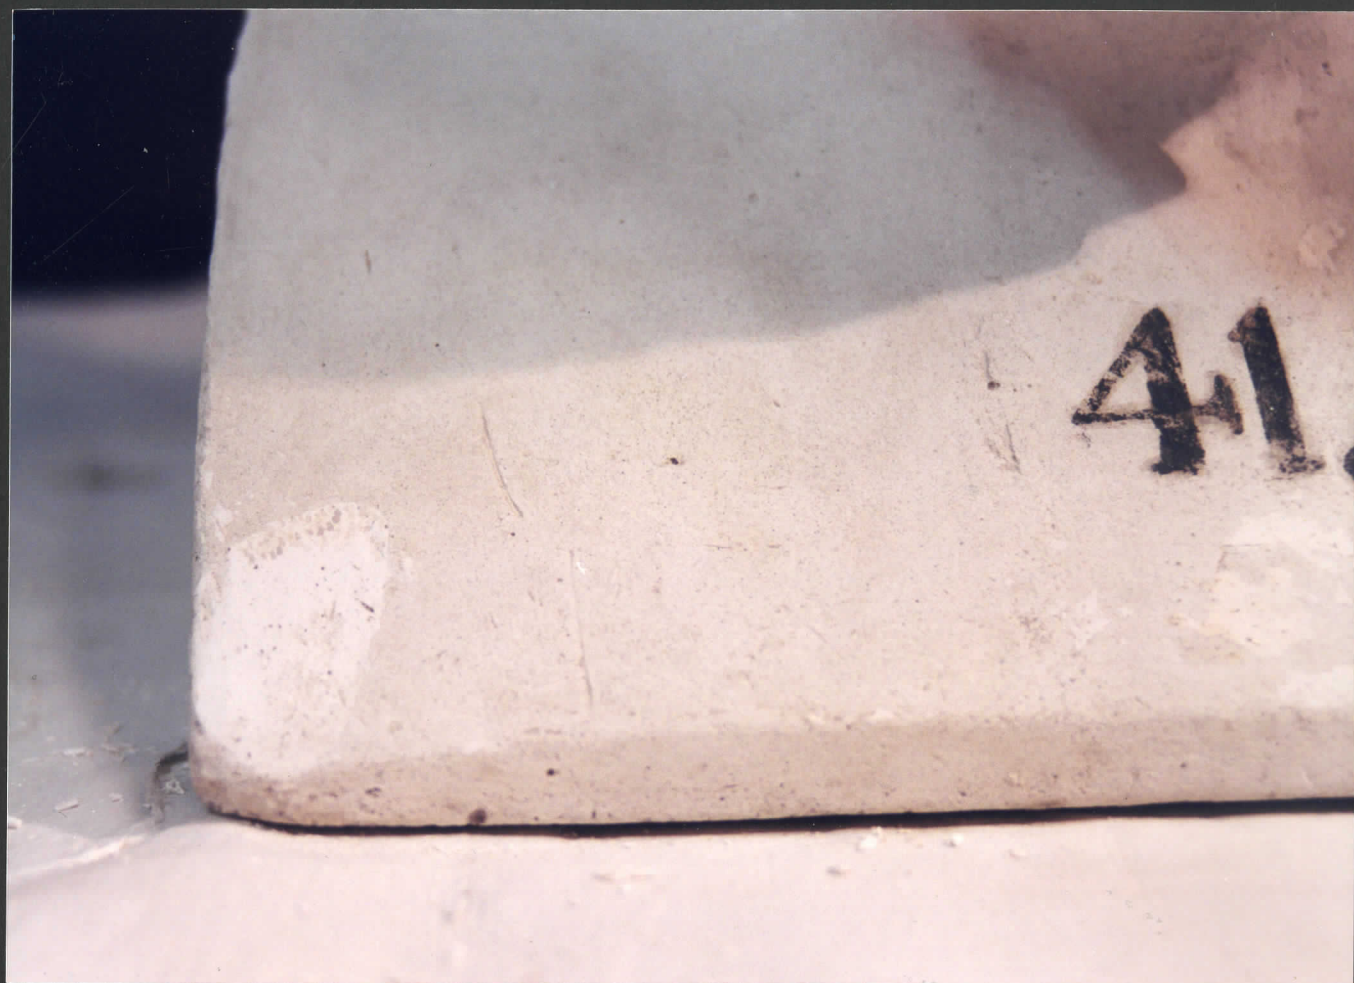
**Foto 7.-** Detalle de la superficie de la obra y nº de inventario de 1.804.

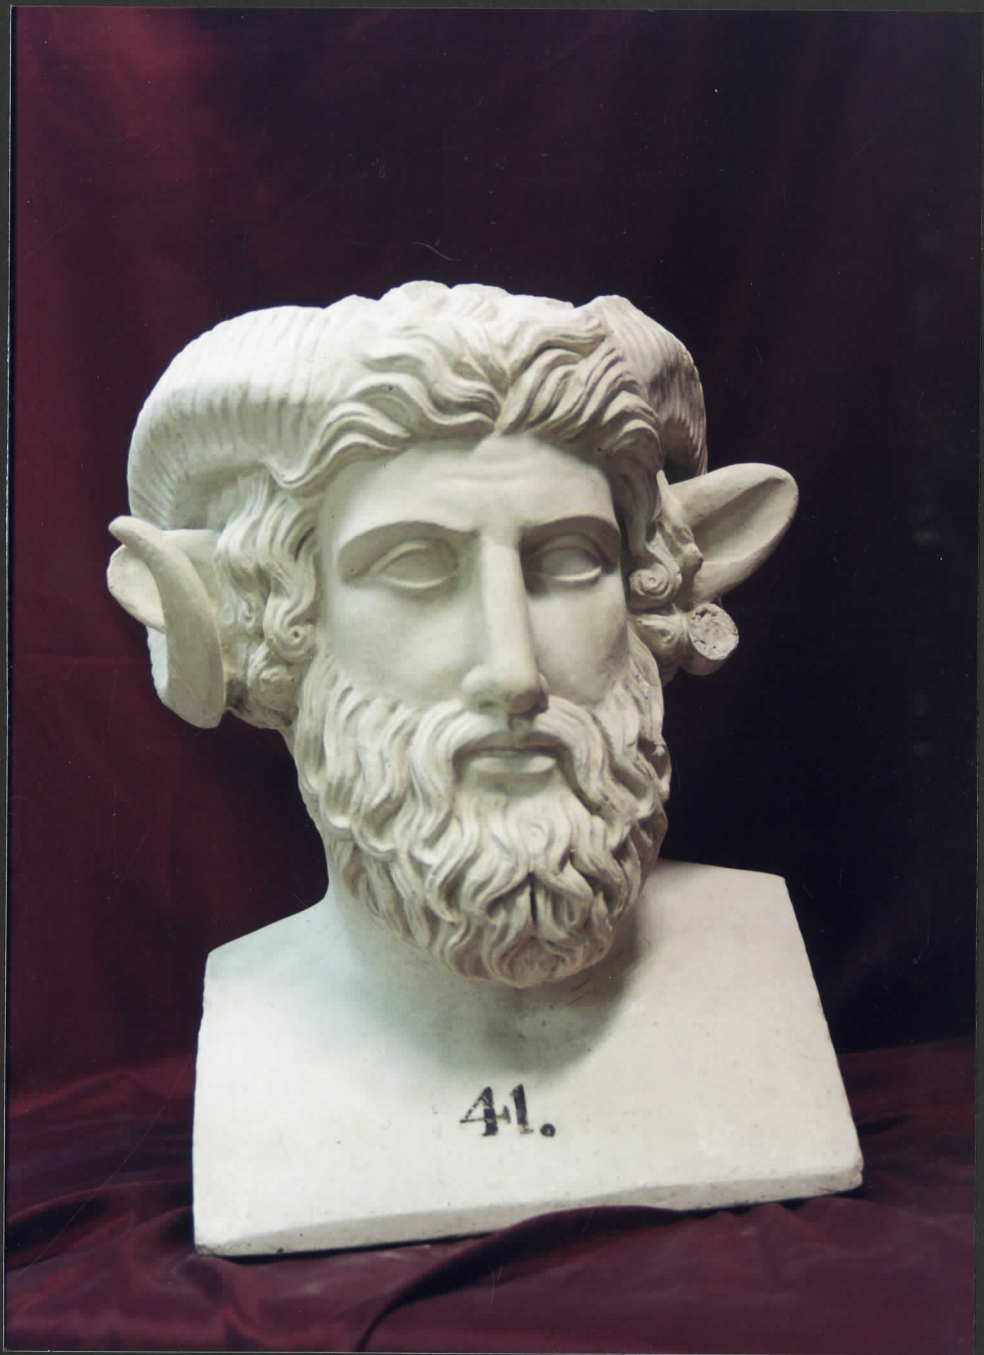
**Foto 8.-** Frontal final, una vez realizada la intervención.

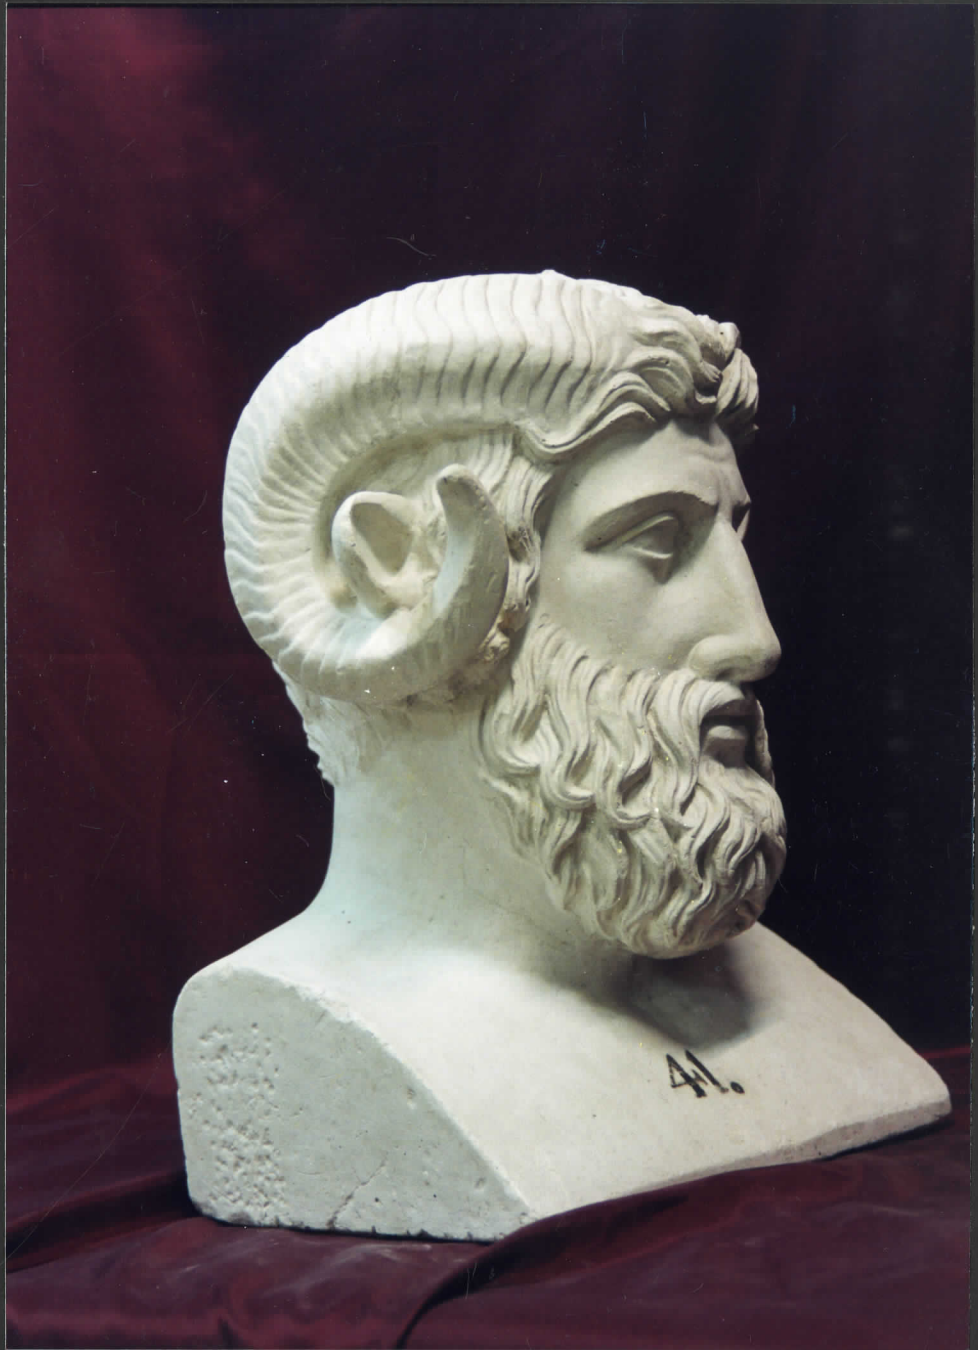
**Foto 9.-** Final lateral derecha.

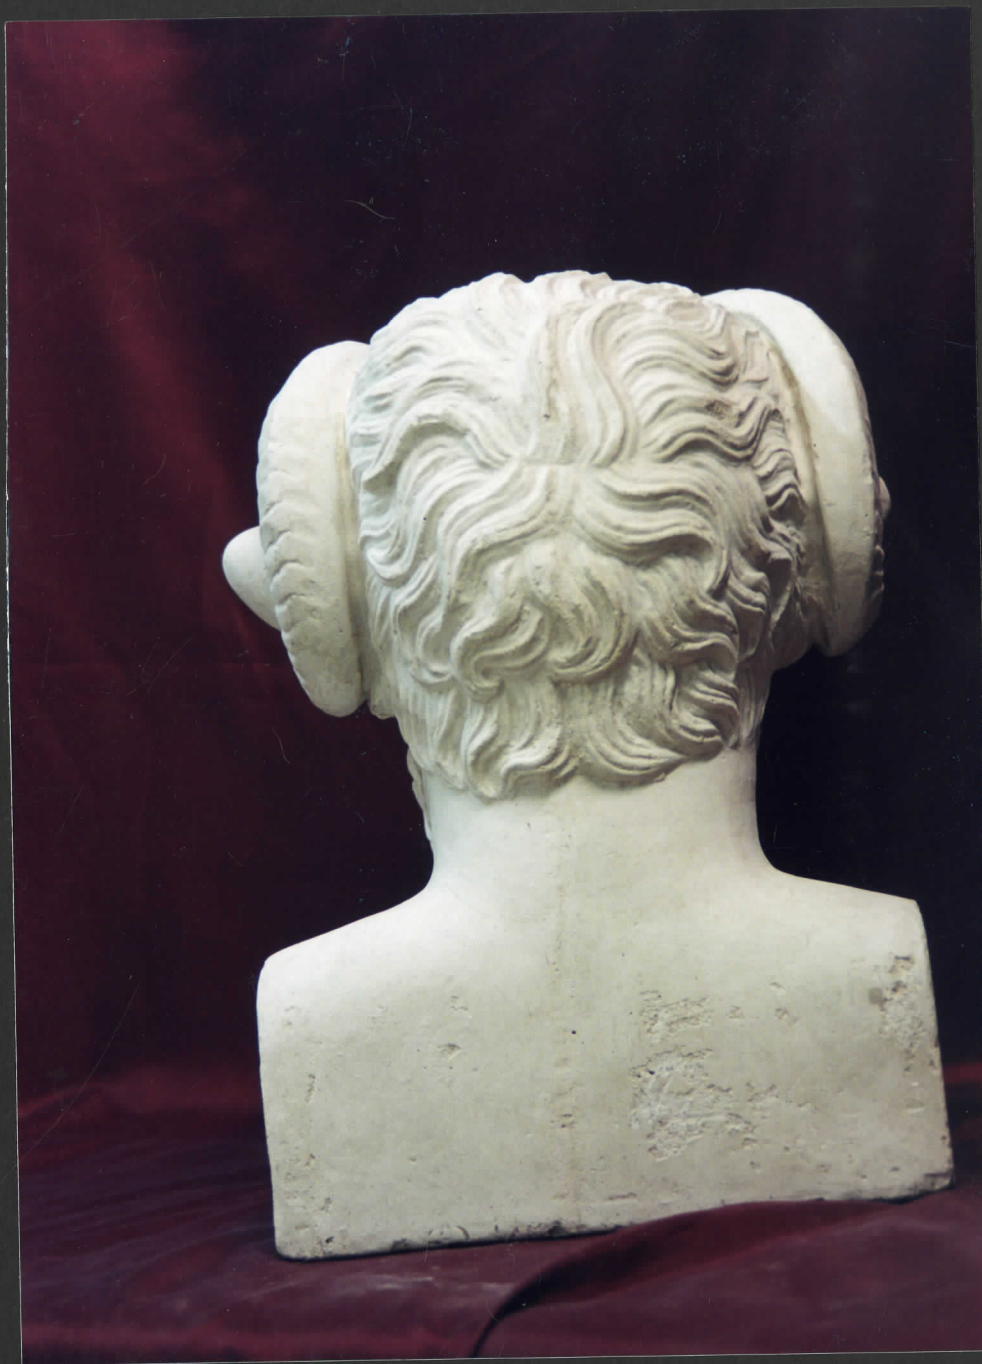
**Foto 10.-** Final, reverso de la obra.
