Nº de informe: 19 / 2002

Título: LISIAS

Colección: Carlos III

Restauración realizada en: 2002

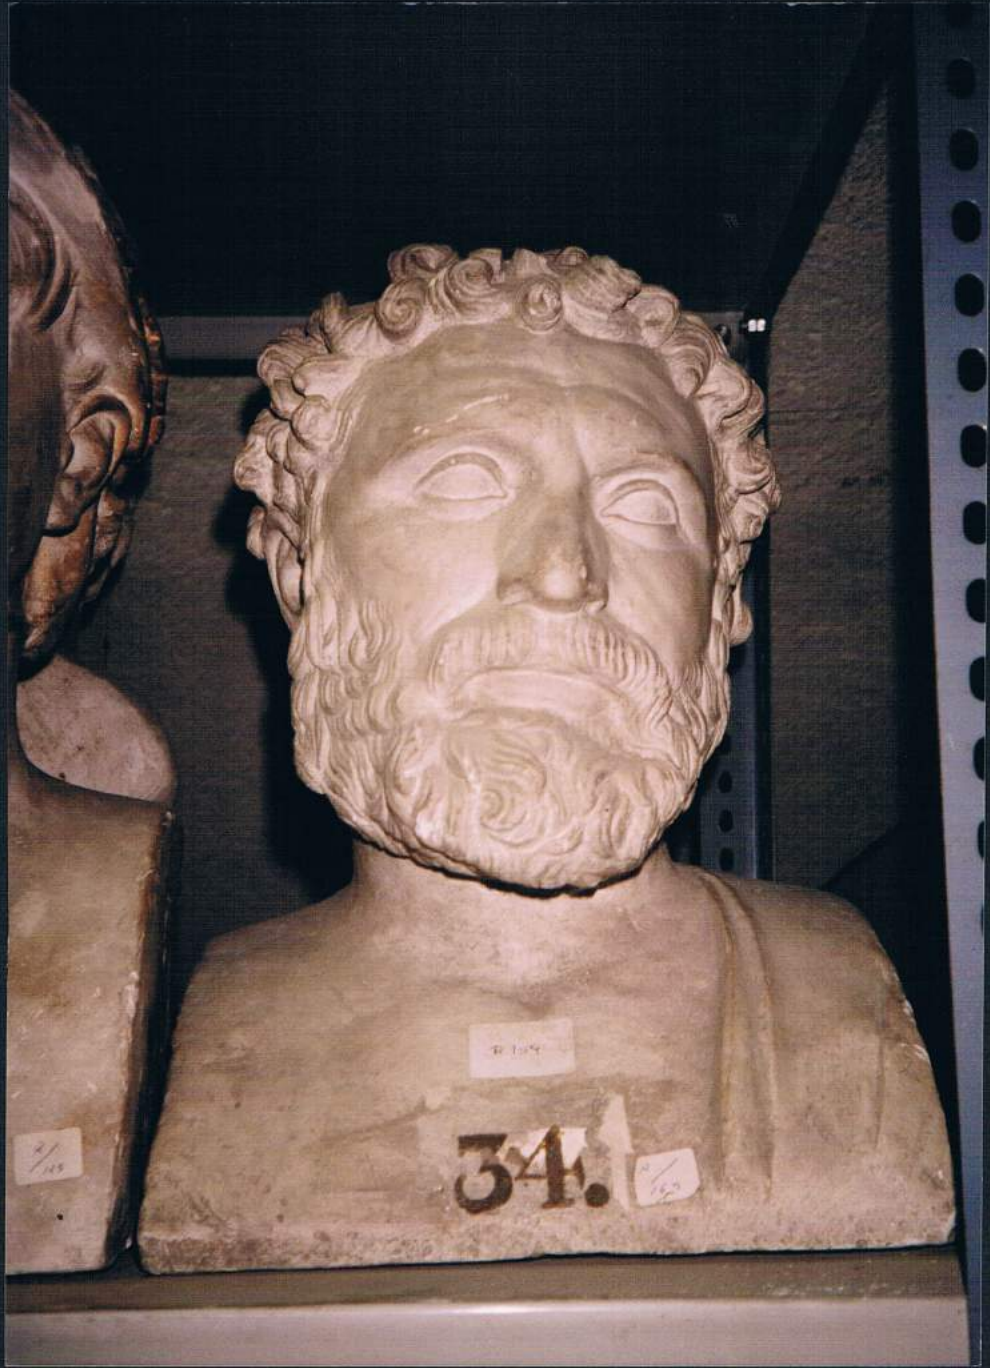
- Documentación Fotográfica tanto digital como en papel.
 - Foto 1** Estado inicial. Almacenada en el Taller de Vaciados.
 - Foto 2** Estado inicial una vez iniciado el proceso de restauración. Vista frontal.

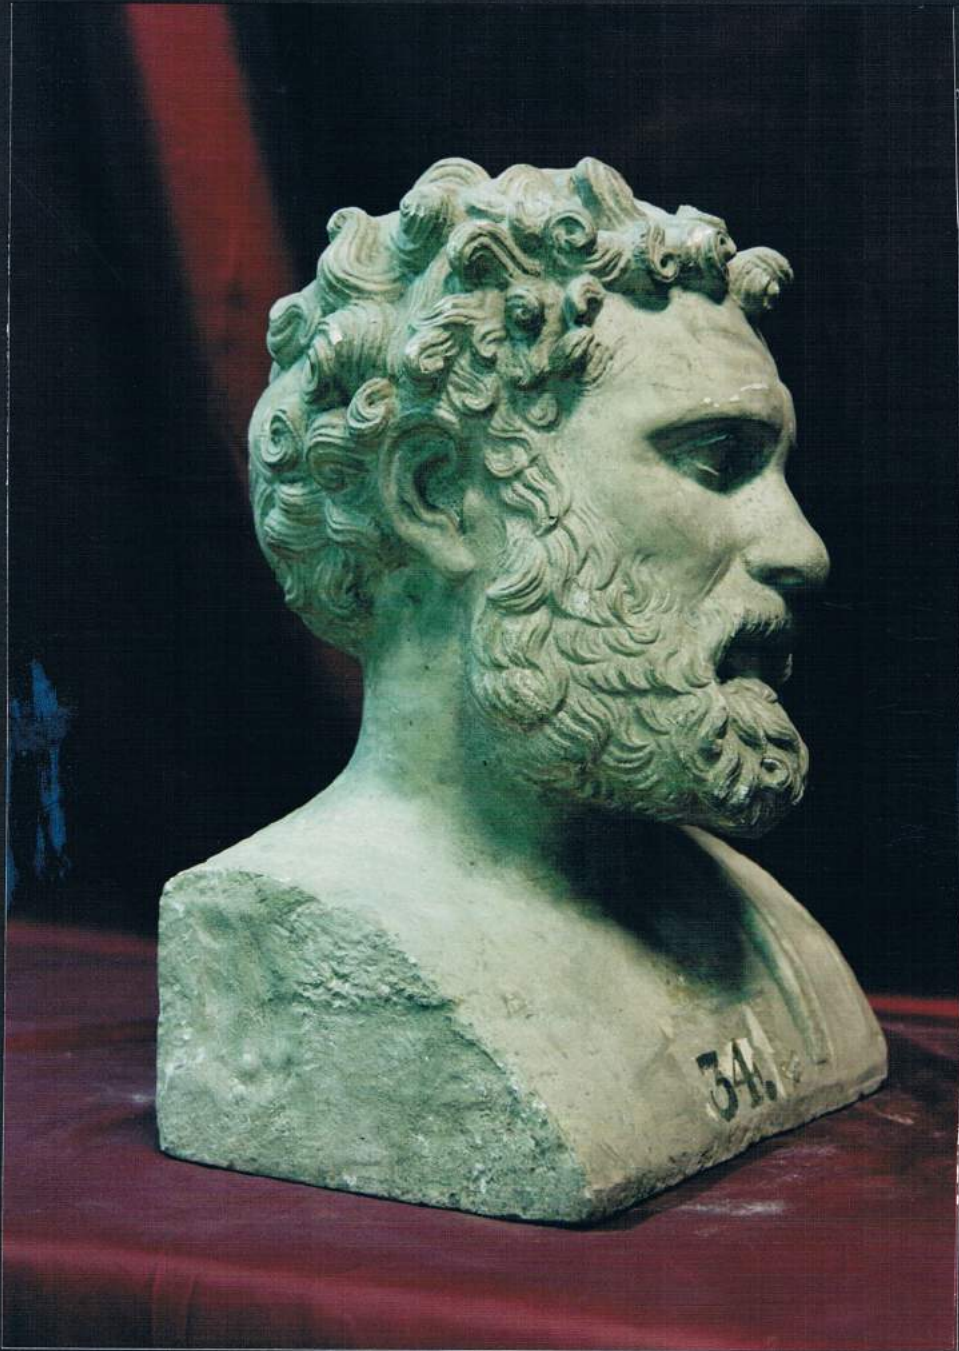
- Foto 3** Estado inicial. Vista lateral derecho.
 - Foto 4** Estado inicial. Vista trasera.
 - Foto 5** Estado inicial. Vista lateral izquierdo.
 - Foto 6** Estado actual una vez finalizado el proceso de restauración.
