Nº de informe: 26 / 2002

Título: SOCRATES

Nº de inventario: 31 (Inv. 1.804)

Colección: Carlos III

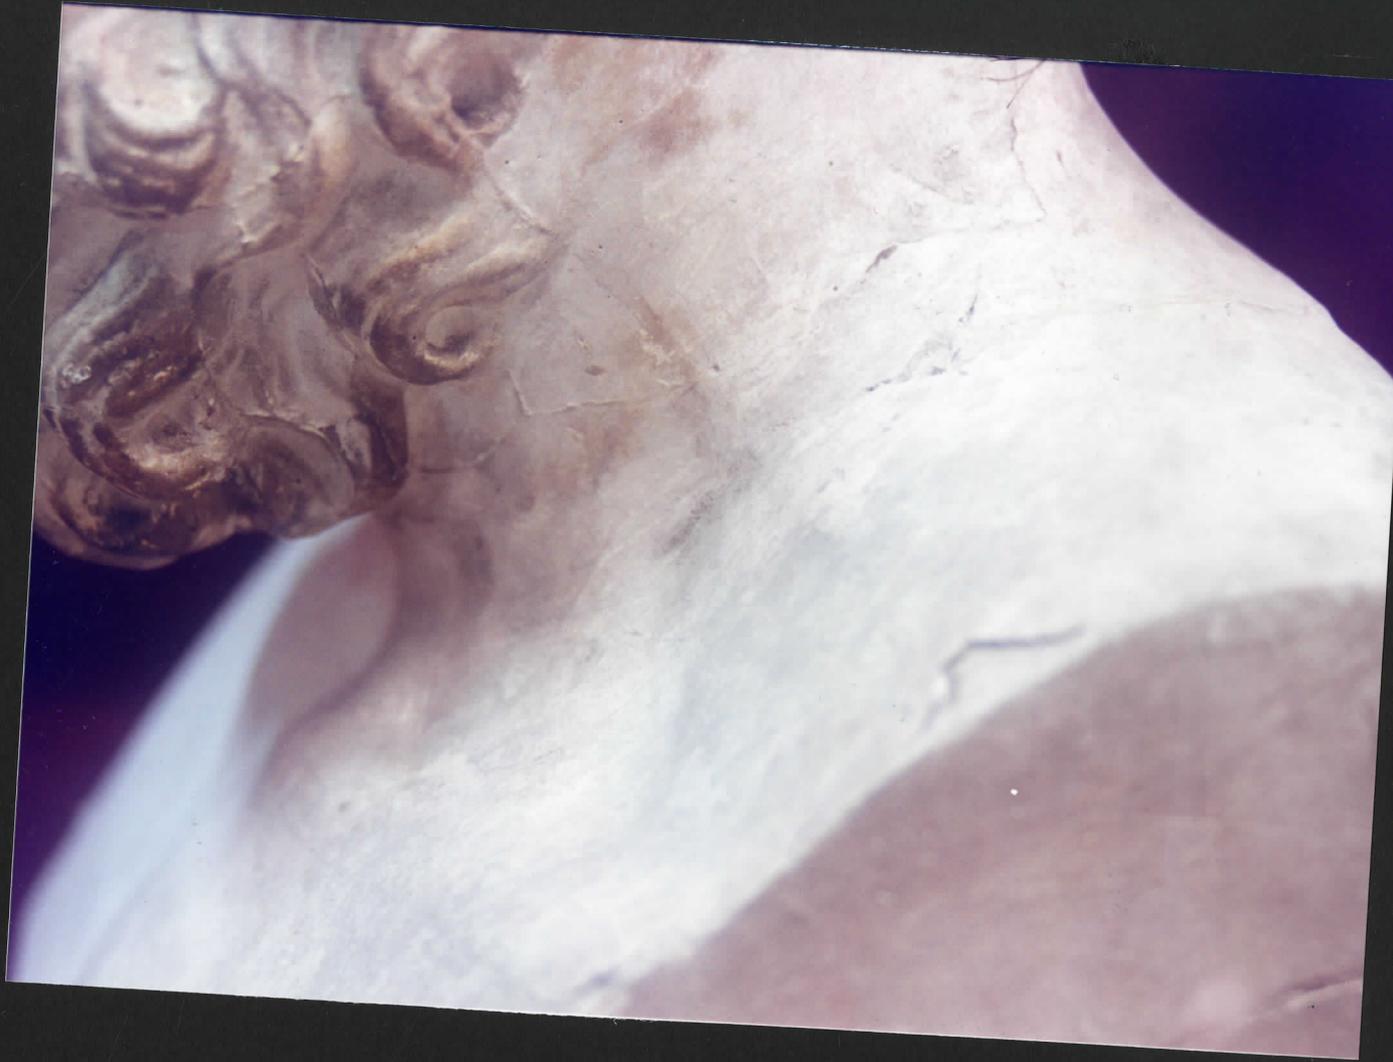
Foto 4.- Detalle lateral del cuello, se puede observar las marcas de las piezas del molde.

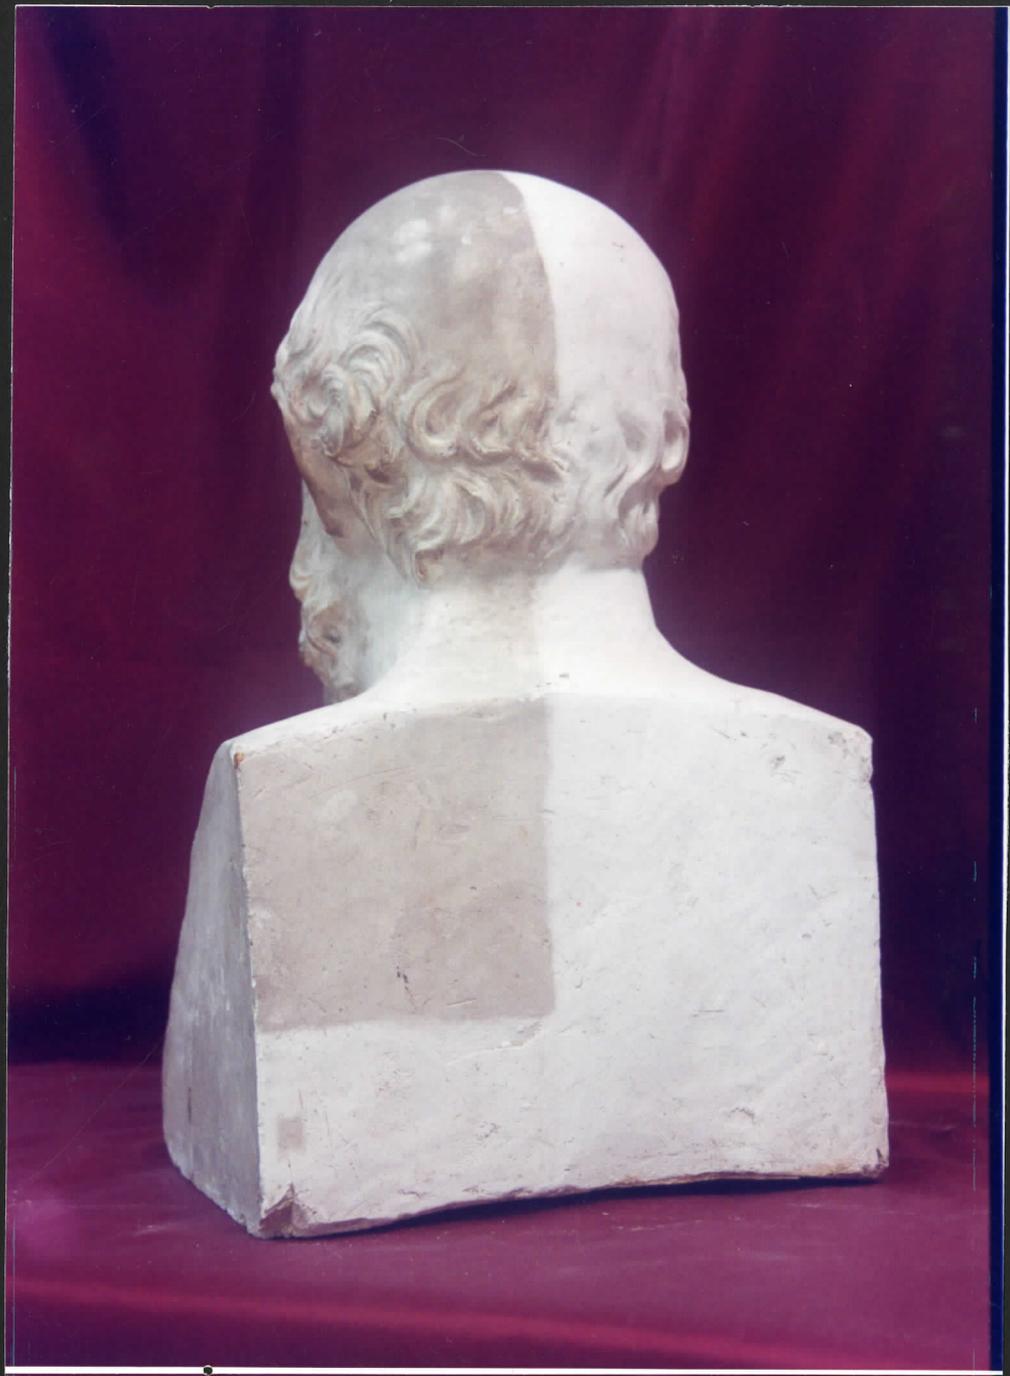
Foto 5.- Reverso de la obra con testigo de limpieza.
