BUSTO DE APOLO DEL BELVEDERE
REAL ACADEMIA DE BELLA ARTES S. FERNANDO

Nº de informe: 340/07
Título: Busto de Apolo del Belvedere.
Nº de inventario: 168
Colección: Taller de Vaciados
Material: Yeso
Técnica: Vaciado.
Procedencia: Real Academia de Bellas Artes de San Fernando.

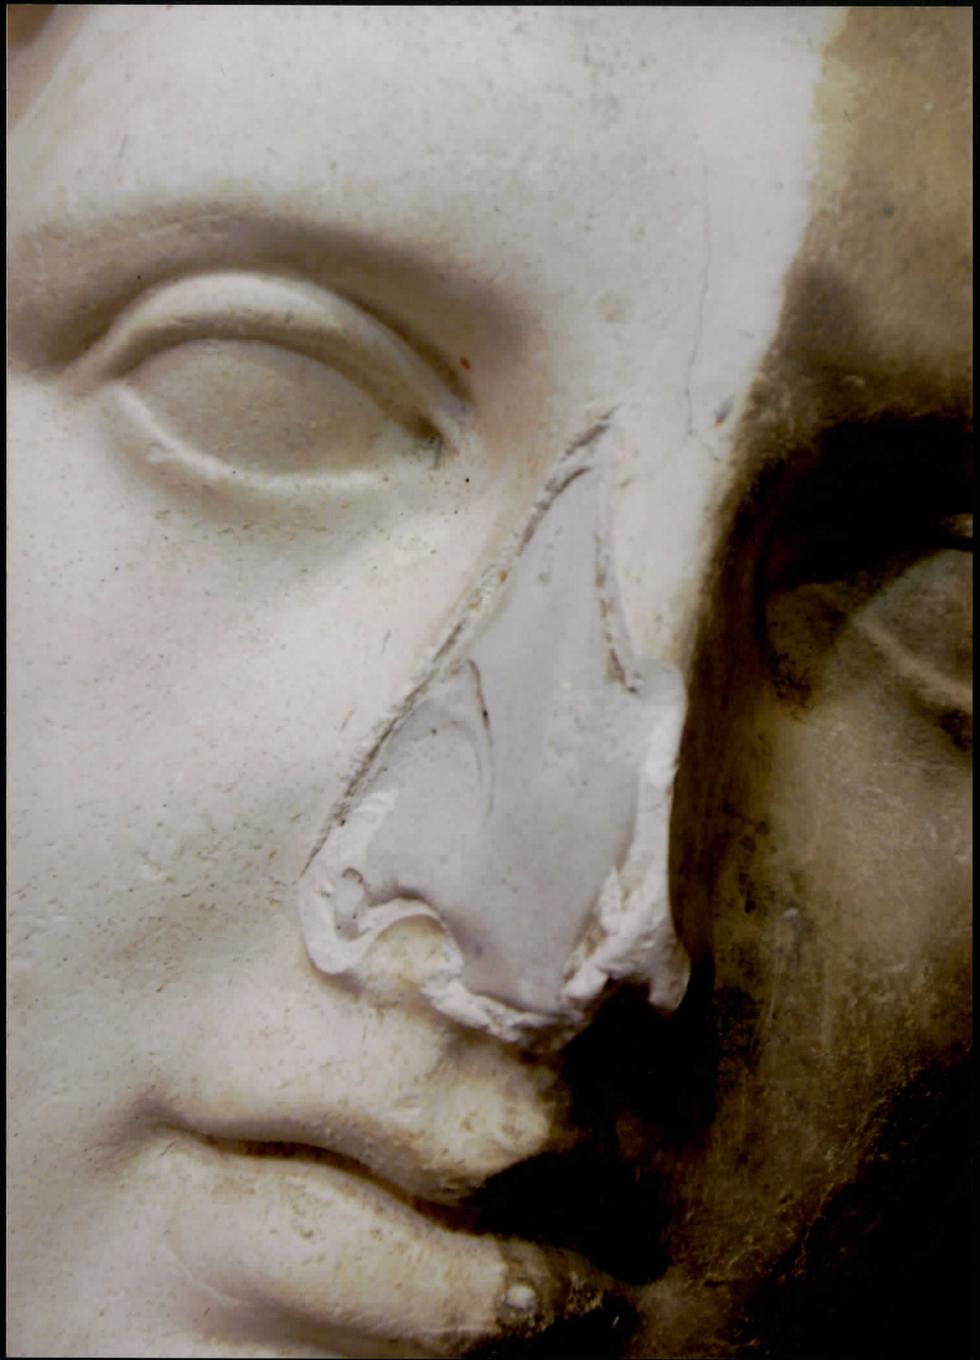
Perdida volumétrica de la nariz y moldura de la base.

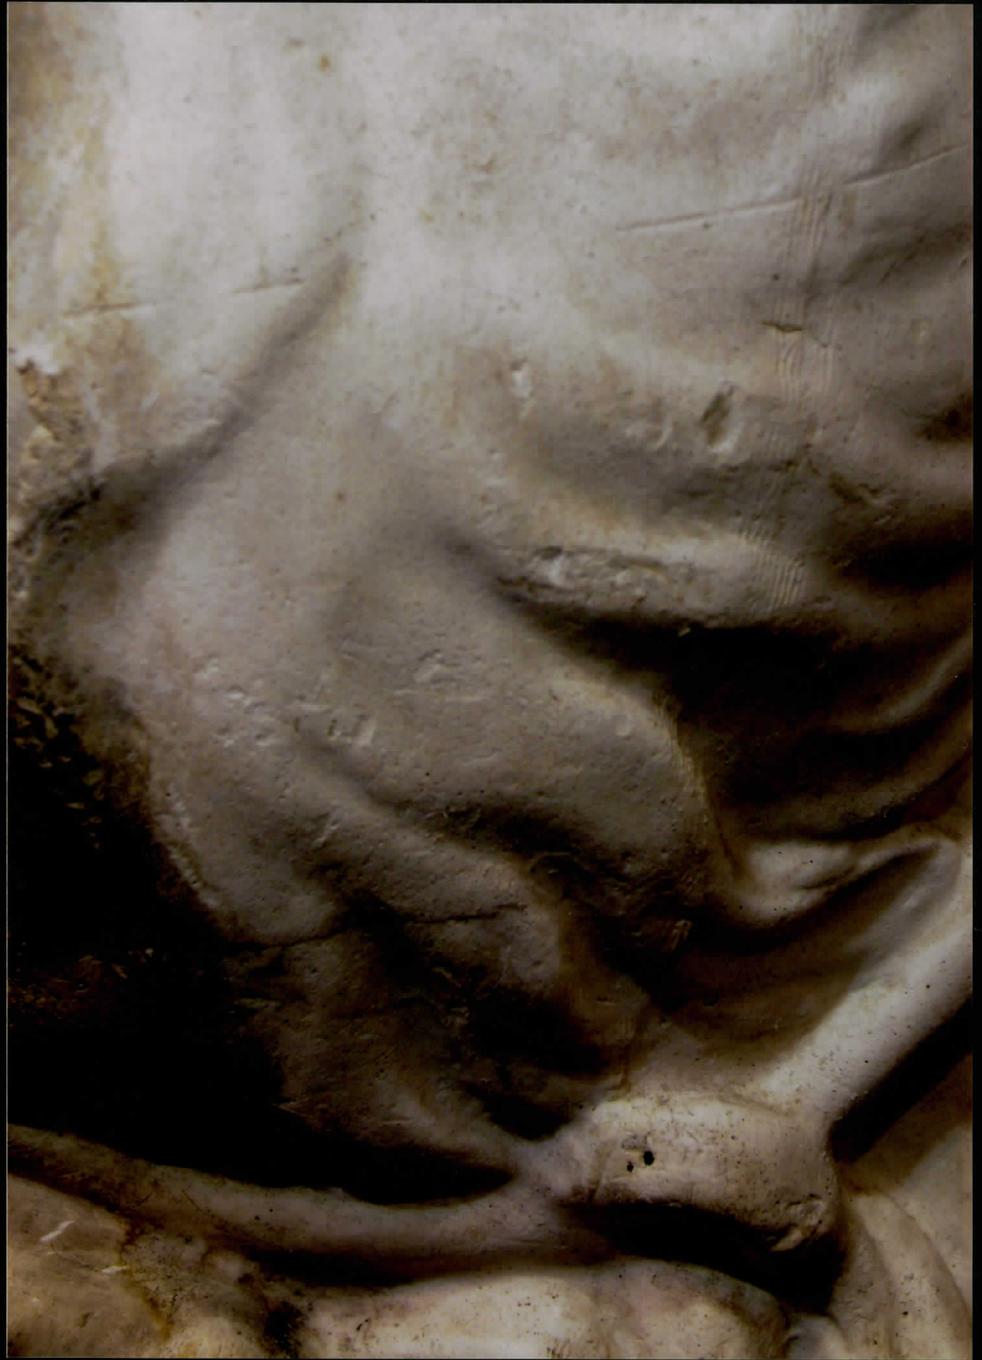
Coqueras.

Arañazos y erosión superficial.
