Nº de inventario V 169

Nº de informe 90 / S 28

Titulo	Hijo de Niobe
Autor	En estudio
Fecha	Siglo XVIII
Colección	Real Academia de Bellas Artes de San Fernando
Ubicación	Galería de escultura
Medidas	↑77 →39/24 cm
Materiales	Vaciado yeso

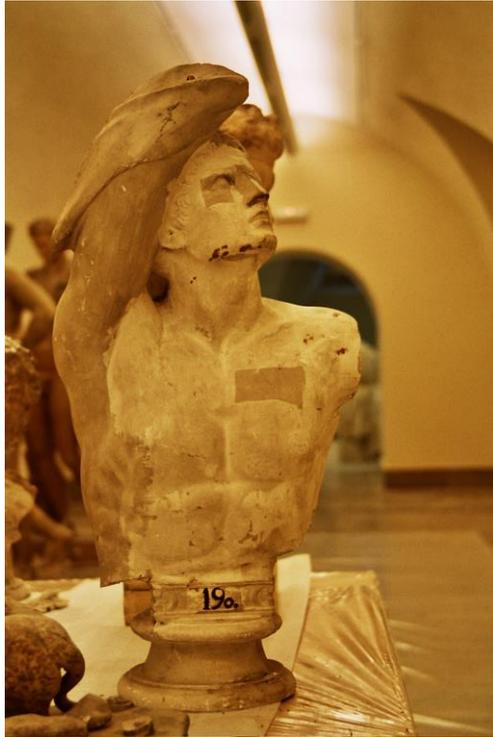
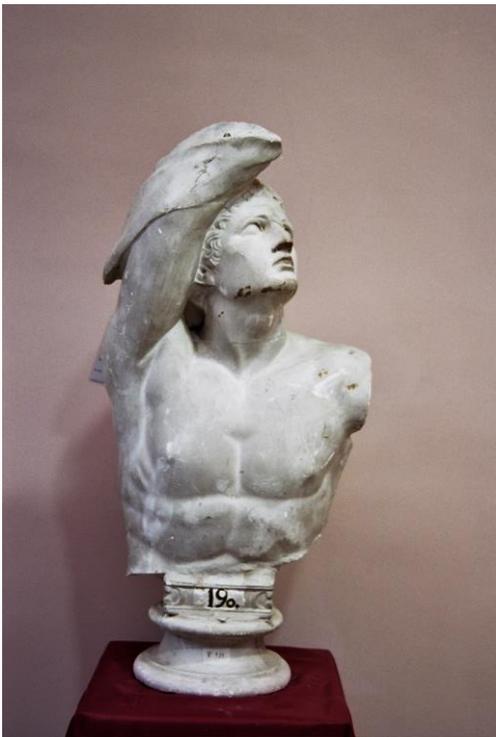
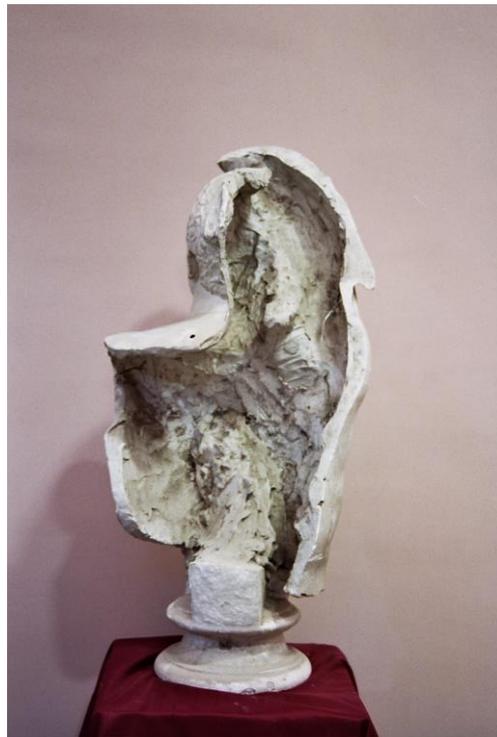
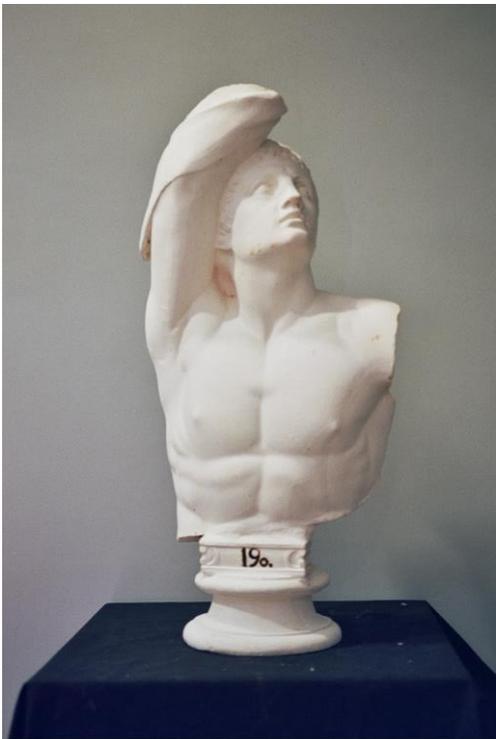
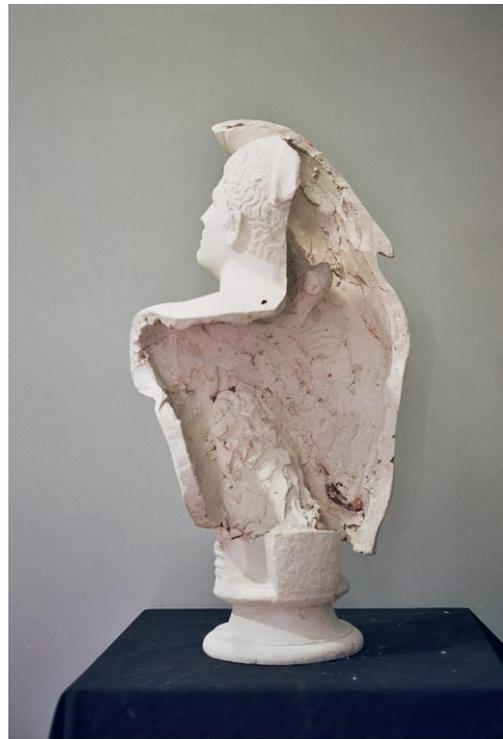
Esta obra presenta una intervención efectúa en él último cuarto del siglo XX. Muy poco afortunada, esta intervención aditiva tres capas a la obra haciendo perder la superficie real de la obra, este procedimiento queda documentado en el pasado para enmascarar deterioros provocados por manchas y erosión en las piezas. En este caso oculta una rotura de la nariz y una coloración provocada por materias desmoldeantes en la superficie.

Muy deteriorada.

Erosión superficial de la capa original.

Rotura de la nariz, adherida con acetato de polivinilo.

Roturas perimetrales en el busto.

Perdidas perimetrales.

- Documentación Fotográfica:
- Análisis físico - químicos. Organolépticos.
- Eliminación de los restos en superficie mediante brocha y aspirador.
- Eliminación mediante gomas de silicona de suciedad superficial.
- Limpieza químico-mecánica, mediante aplicación de papetas filmogenas aditivando disolventes apropiados para la eliminación de las diferentes capas de pintura.
- Retirada mediante bisturí de yesos y depósitos sólidos en superficie.
- Realización de piezas para la peana, para esto se efectúa moldes y más tarde se adhieren al original mediante un adhesivo reversible.
- Estucado de pequeñas perdidas.
- Reintegración cromática de los estucos.
- Protección y consolidación mediante resina sintética del perímetro inferior de la obra.
