INFORME FINAL DE CONSERVACIÓN Y RESTAURACIÓN “V-181 BUSTO DE ROMA”

Nº de informe de restauración: 181

Título: BUSTO DE ROMA

Nº de inventario: V-181 (Inv. Carmen Heras), 87 (Inv. 1804), R/241

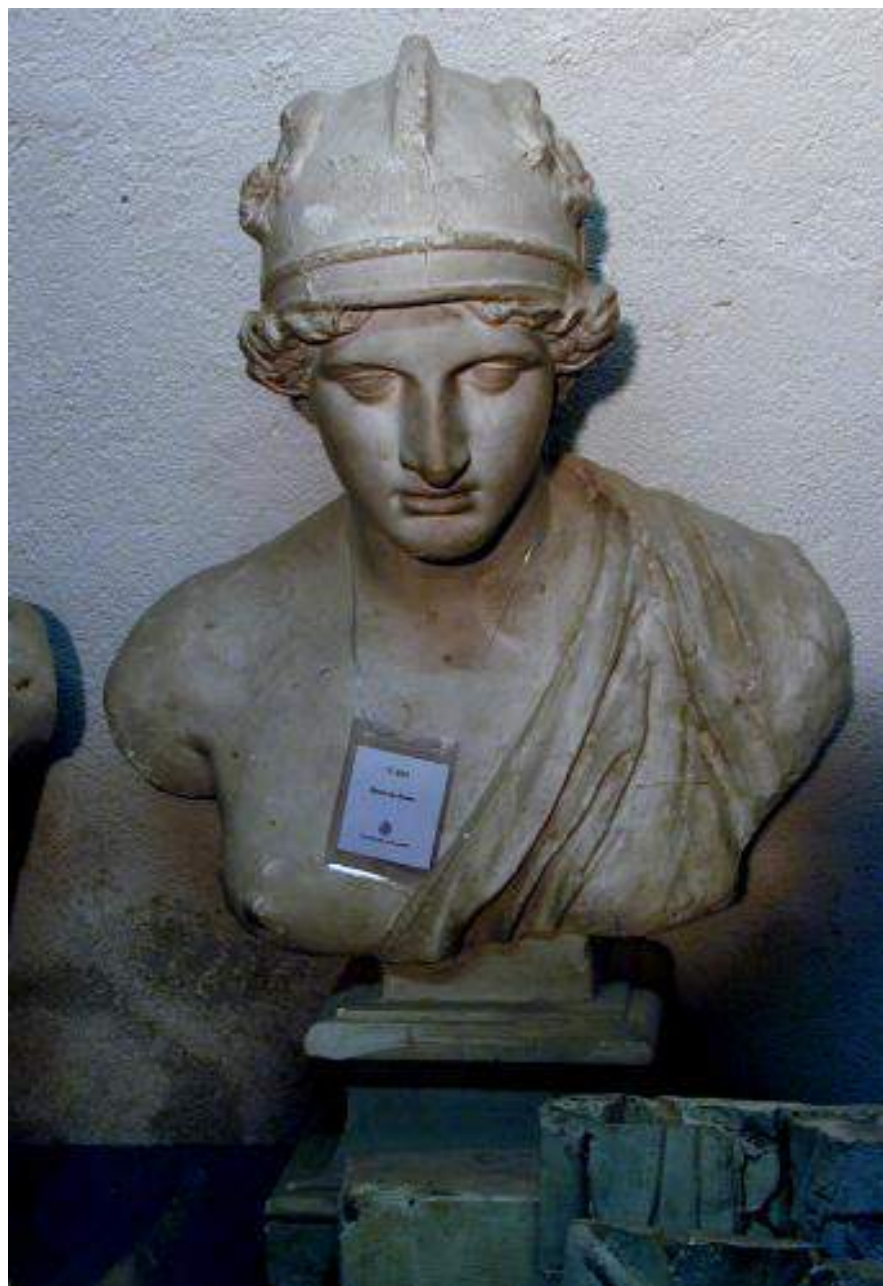
Foto realizada entre 2000 y 2001

En una intervención anterior, el hombro izquierdo sufrió una fragmentación, la cual fue intervenida por el reverso mediante el añadido de yeso para mantener unidos los fragmentos. Este procedimiento daba más grosor y peso del que tenían en origen.

- Eliminación de restos de adhesivos de etiquetas antiguas mediante alcohol etílico.
- La intervención anterior se eliminó, retirando mecánicamente sin dañar el yeso original, el añadido fabricado para la unión de los fragmentos. Una vez separados, se montaron al busto usando como adhesivo una resina epoxy de dos componentes (Araldite®). La unión entre fragmentos se estucó con Modostuc® blanco.

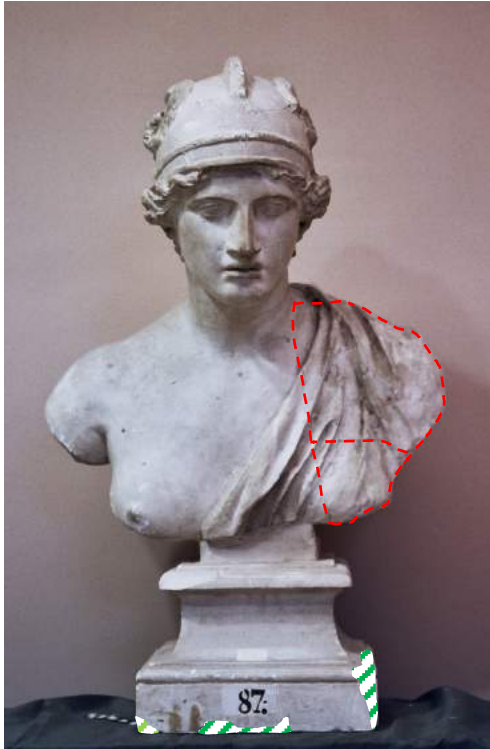
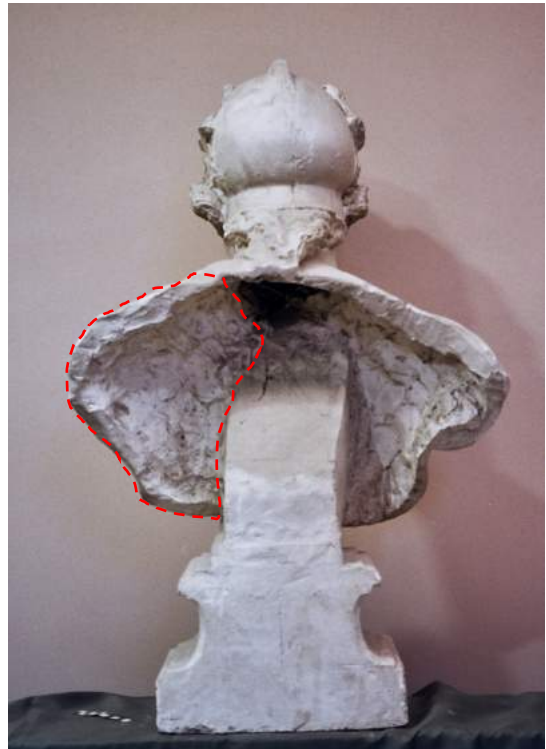
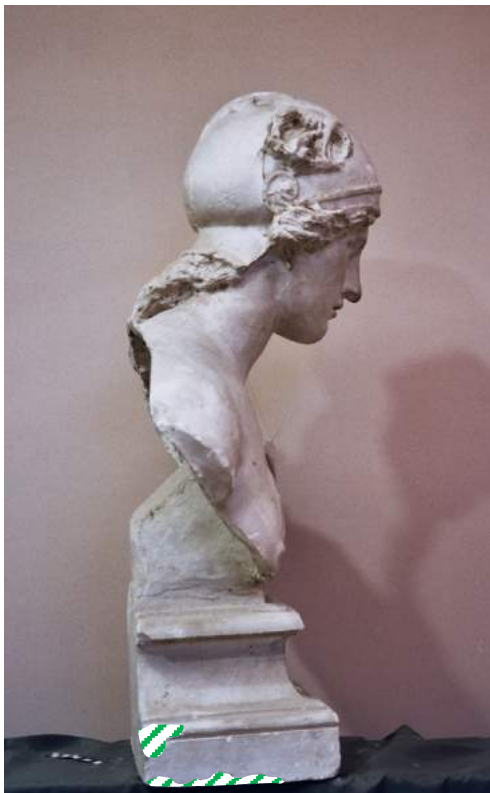
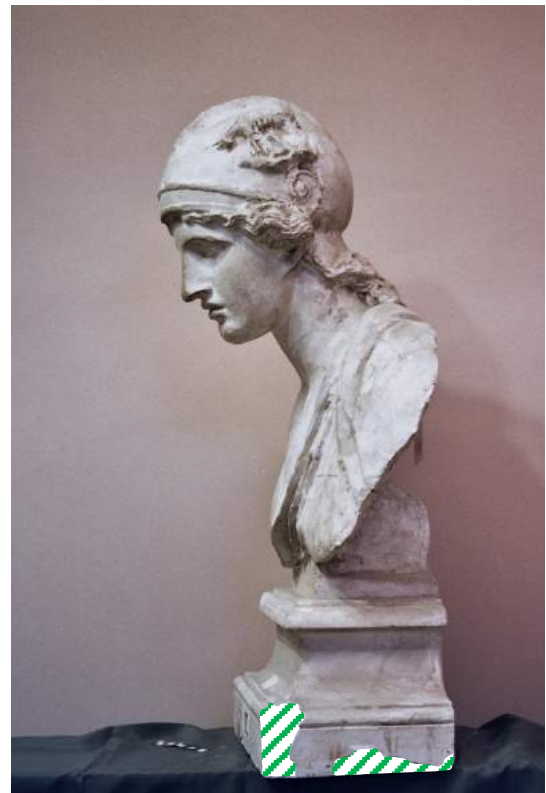
- - - Fragmentaciones

/// Pérdidas volumétricas
