INFORME FINAL DE CONSERVACIÓN Y RESTAURACIÓN “V-184 ALEJANDRO MORIBUNDO” PERETENECIENTE A LA COLECCIÓN DE LA REAL FÁBRICA DE PORCELANA DE BUEN RETIRO

Nº de informe de restauración: 461
Título: ALEJANDRO MORIBUNDO
Nº de inventario: V-184 (Inv. Carmen Heras)
Dimensiones: 84 x 41 x 41 cm.
Colección: Real Academia de Bellas artes de San Fernando (Madrid)
Procedencia: Real Fábrica de Porcelana de Buen Retiro
Fecha de ingreso en la Academia: 1811
Material: Yeso
Técnica: Vaciado
Sello: Si, de yeso blanco
Fecha de restauración: Enero – Febrero 2018
Restauración realizada por: Ángeles Solís

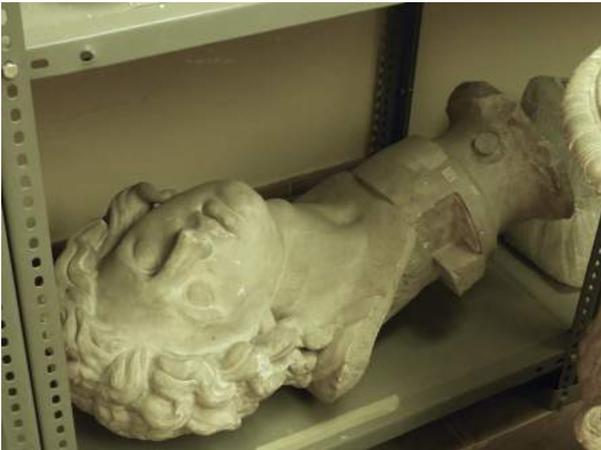
Almacenado en los sótanos de la RABASF antes de su intervención

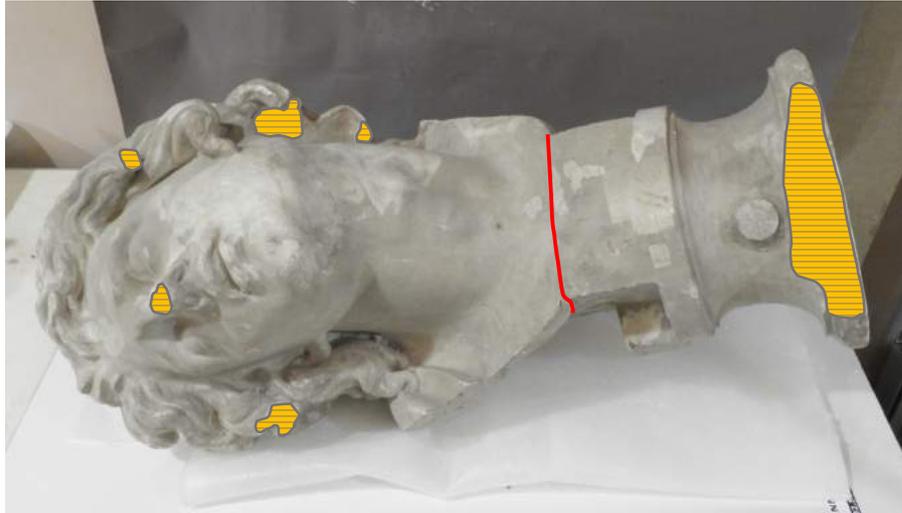
Pérdidas volumétricas en las zonas perimetrales de la pieza producidas por golpes. Sobre todo alrededor en la peana en el entorno de la rotura.

— Unión
Pérdidas volumétricas
