Nº de inventario V 185

Nº de informe 99

Fecha 2004

Titulo Dionisos
Autor En estudio
Fecha -----
Colección RABASF
Ubicación Galería de Escultura
Medidas ↑87 → 66/30 cm.
Materiales Vaciado yeso

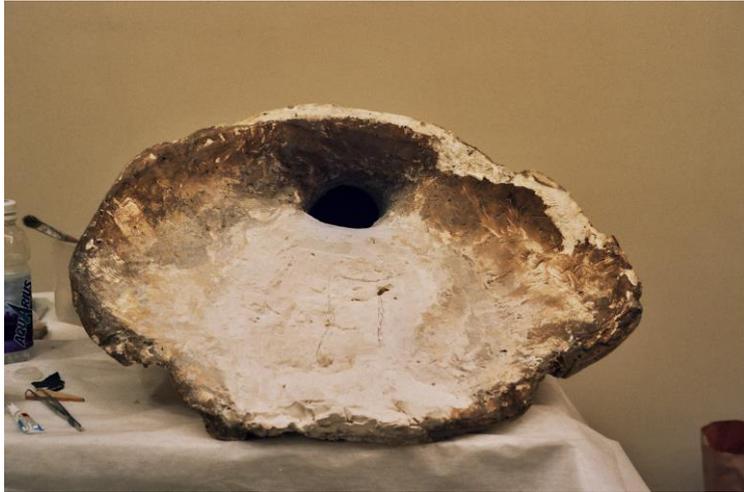
En el corte que une la cabeza y el cuello se aprecia una ondulación para facilitar el encaje de las dos piezas (*Imagen nº 1*)

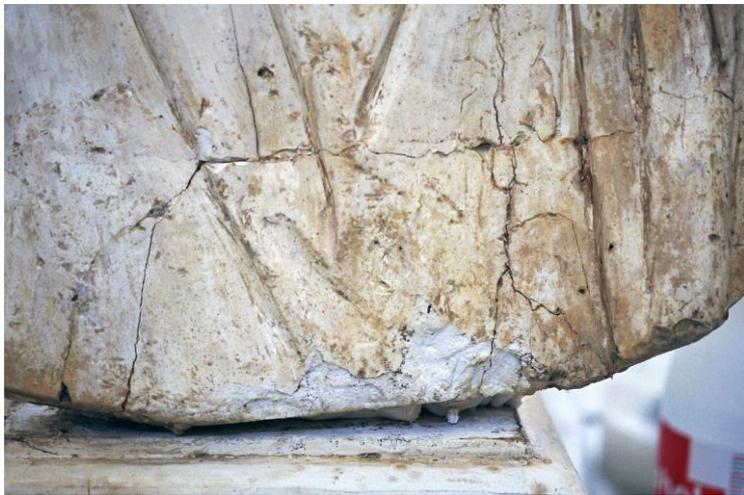
En las zonas perimetrales se observa las dos fases de volteo realizado consecutivamente con yeso de la misma calidad. (*Imagen nº 2*)

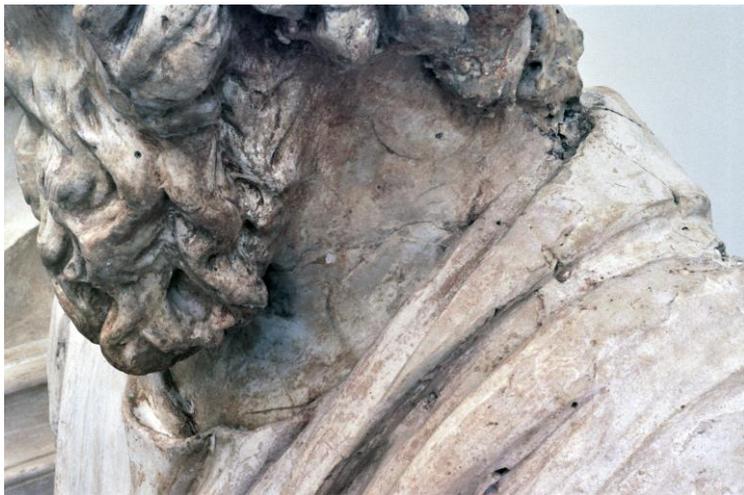
Se aprecia también sobre la superficie del cuello el relieve algunas marcas del despiece de los taseles de yeso del molde matriz. (*Imagen nº 3*)
