Real Academia de Bellas Artes de San Fernando
Examen Radiológico

Nº de Inventario: V 195
Fecha 2005

EXAMEN GAMMAGRAFICO
Colección de Vaciados de la R. A. B.A. San Fernando
C- BUSTO DE DOMICIANO. C. Velazquez
Nº 2 1.804

Nº INFORME 611/3004-3
FECHA. 30 julio de 2.005
TITULO. Domiciano
Colección Velázquez.
Nº DE PLACAS. 1
SIGLA. C

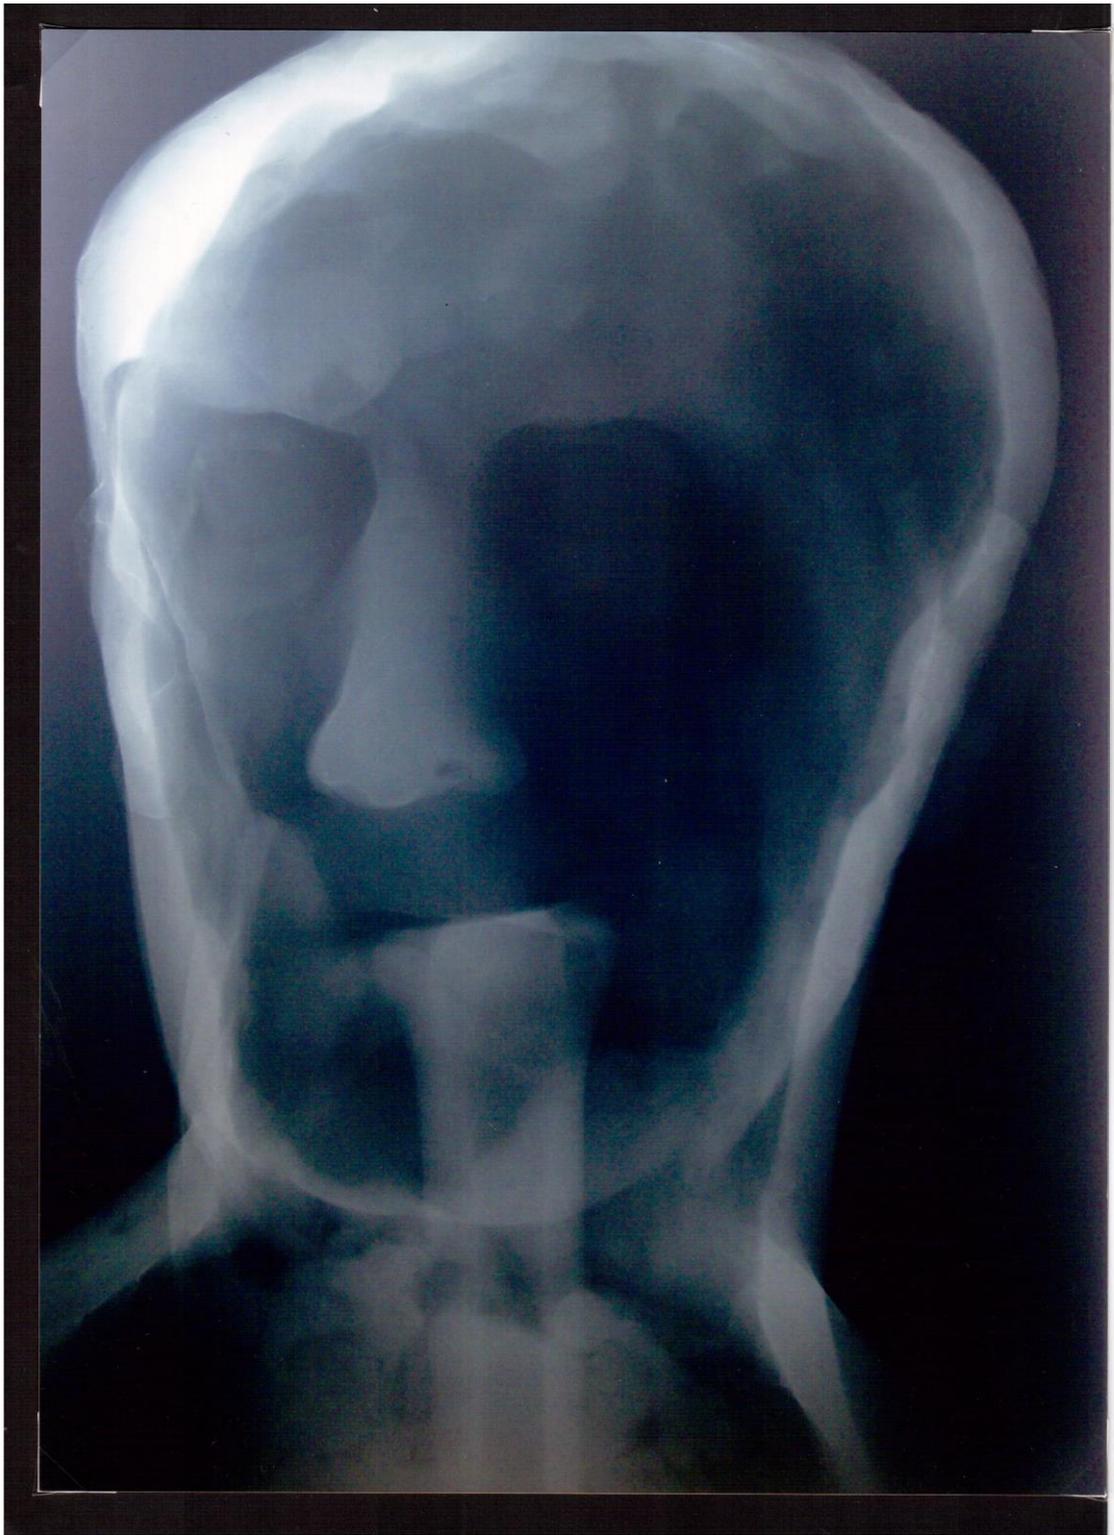
Se observan diferentes densidades del yeso coincidiendo con los vástagos. Coqueras y microfracturas.

Se encuentra un perno de unión entre el busto y la peana de origen óseo.

Se adjunta dibujo con la situación de los vástagos.
