INFORME FINAL DE CONSERVACIÓN Y RESTAURACIÓN “V-199 NIÑO CON GATO DE LA REAL FÁBRICA DE PORCELANA DE BUEN RETIRO”

Nº de informe de restauración: 446
Título: BUSTO DE SÁTIRO
Nº de inventario: V-199 (Inv. Carmen Heras), R/83
Dimensiones: 35 X 27 X 36 cm.
Colección: Real Academia de Bellas artes de San Fernando (Madrid)
Procedencia: Real Fábrica de Porcelana de Buen Retiro
Material: Yeso
Técnica: Vaciado
Sello: Si, de yeso blanco pegado
Fecha de restauración: Marzo 2017
Restauración realizada por: Ángeles Solís

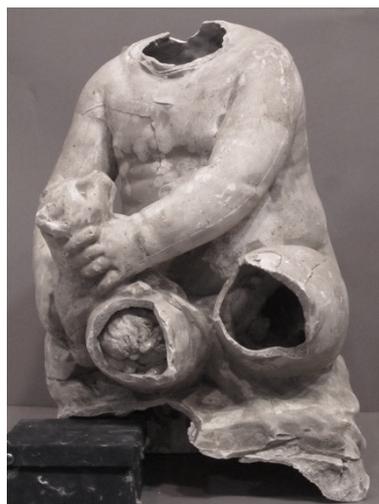
Foto de archivo del año 2003

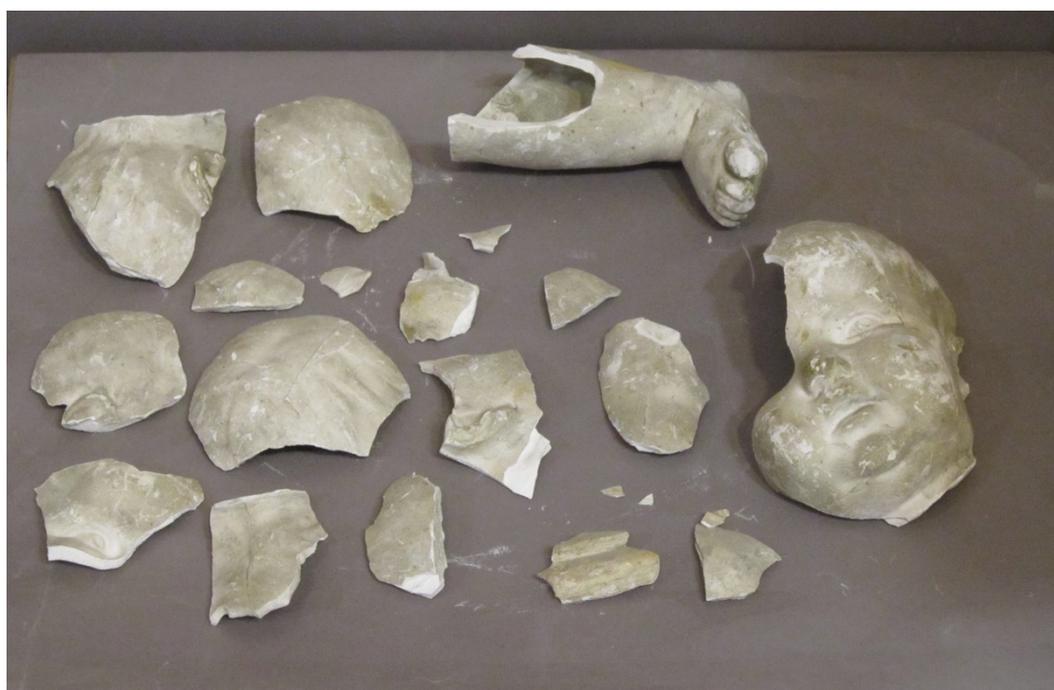
Foto de Noviembre de 2016
