## INFORME DE RESTAURACIÓN

### Busto de Aquiles

**Nº de informe:** 272  
**Título:** Busto de Aquiles  
**Nº de inventario:** V-209 (Carmen Heras); R/226  
 (etiqueta de papel cuadrada)  
**Colección:** Anton Rafael Mengs  
**Dimensiones:** 0,97 x 0,42 x 0,57 m  
**Material:** Yeso  
**Técnica:** Vaciado  
**Fecha de restauración:** 2007/6

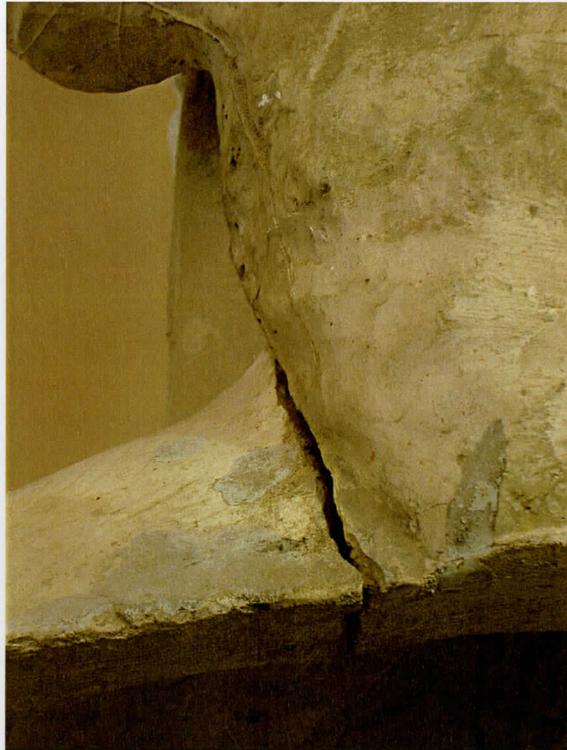
La dilatación de la madera en contacto con la humedad de la escayola del relleno es la causa de importantes grietas que se aprecian en la obra.

También aparece una grieta importante en la zona de unión del cuello con el pelo (lado izquierdo de la cabeza).

Detalle de una de las grietas

Consolidación de grietas y la base de la escultura con una resina acrílica (Paraloid® B-72).

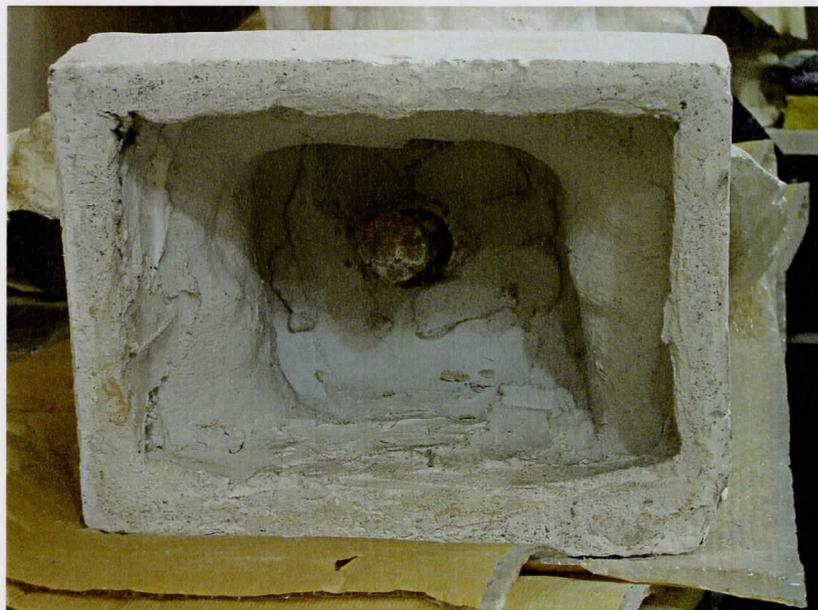
Pérdidas volumétricas de pequeño tamaño, principalmente en aristas. Pérdidas de materia perimetrales, también en las esquinas de la peana. La estructura interna que une el busto a la peana consiste en un vástago de madera. Esta peana no es original de la escultura. Se trata de una de las fabricadas por Joseph Panucci y encontradas en muchas otras esculturas que posee la Real Academia, a pesar de que ésta no se encuentra firmada por él. Para la fijación de este vástago se rellenó la parte trasera de la pieza con un yeso gris de baja calidad y estopa.

Vástago interno de unión

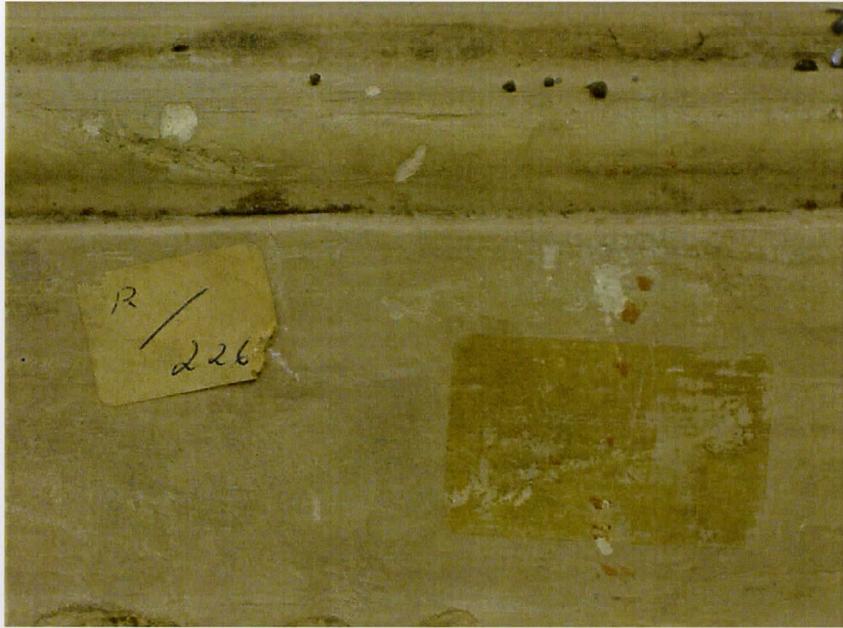
Restos de papel y adhesivo de etiquetas en el frente de la base.

Detalle de las etiquetas de la base

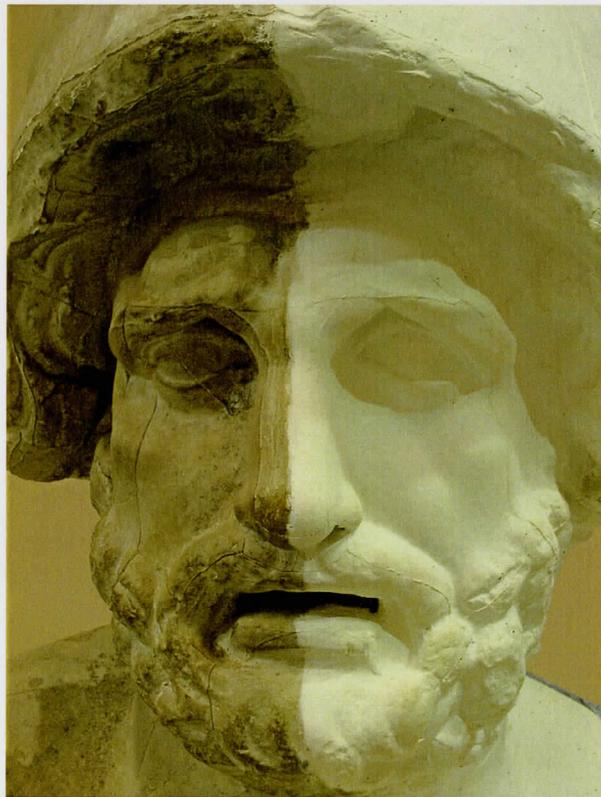
Proceso de limpieza

Limpieza mecánica del polvo en superficie.

Limpieza química para la eliminación de la suciedad de origen graso mediante Anjusil® aplicado en varias capas.

Eliminación mecánica de depósitos de suciedad y barro.
