## INFORME FINAL DE CONSERVACIÓN Y RESTAURACIÓN “V-235 RETRATO DE JOSÉ DE CARVAJAL Y LANCASTER” PERTENECIENTE A LA COLECCIÓN DE LA REAL FÁBRICA DE PORCELANA DE BUEN RETIRO

**Nº de informe de restauración:** 258  
**Título:** RETRATO DE JOSÉ DE CARVAJAL Y LANCASTER  
**Nº de inventario:** V-235 (Inv. Carmen Heras), 116  
**Dimensiones:** 44,5 x 24 x 25,5 cm  
Peana: 18,5 Ø x 13,5 cm  
**Colección:** Real Academia de Bellas artes de San Fernando (Madrid)  
**Procedencia:** Real Fábrica de Porcelana de Buen Retiro  
**Fecha de ingreso en la Academia:** 1811  
**Material:** Yeso  
**Técnica:** Vaciado  
**Sello:** Si, de yeso rosa  
**Fecha de restauración:** Junio – julio 2005  
**Restauración realizada por:** Ángeles Solís

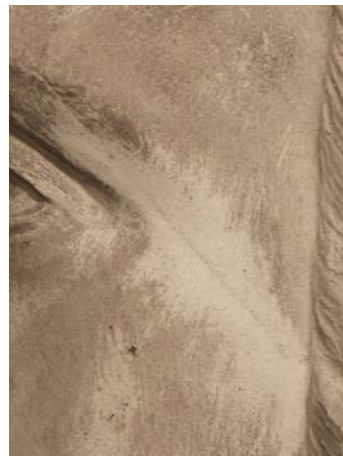
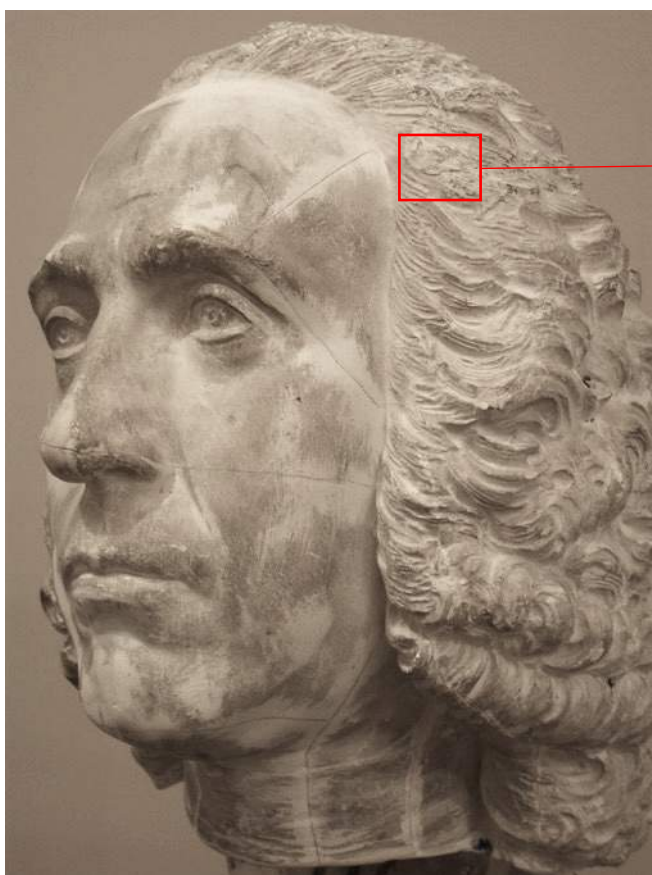
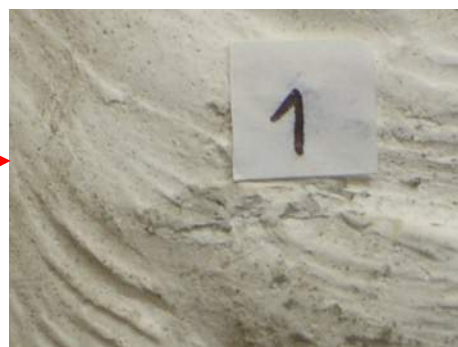
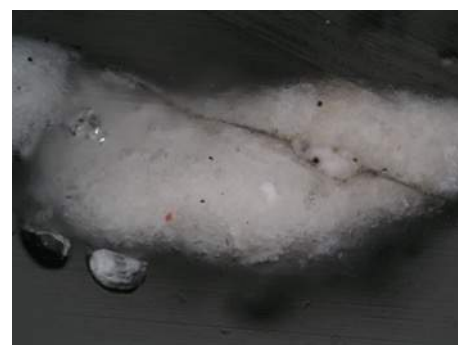
Área de la extracción de la micro-muestra VES 13 para análisis estratigráfico y fotografía microscópica del resultado.

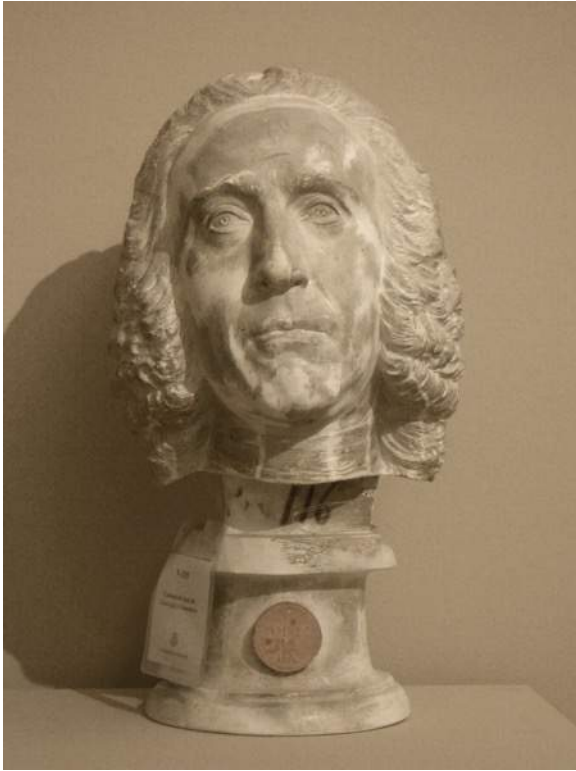
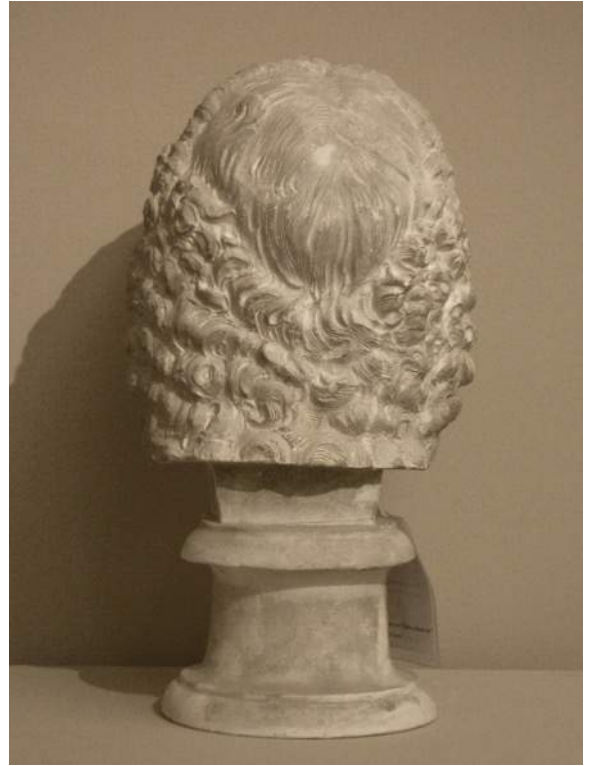
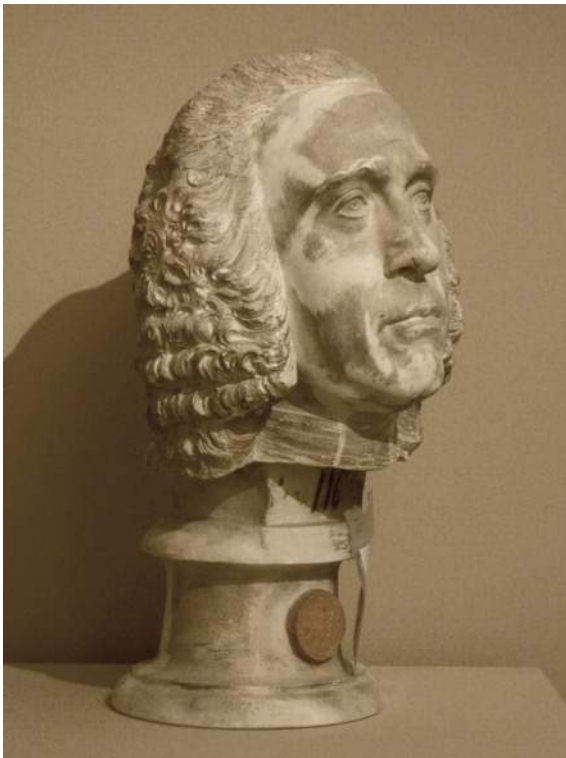
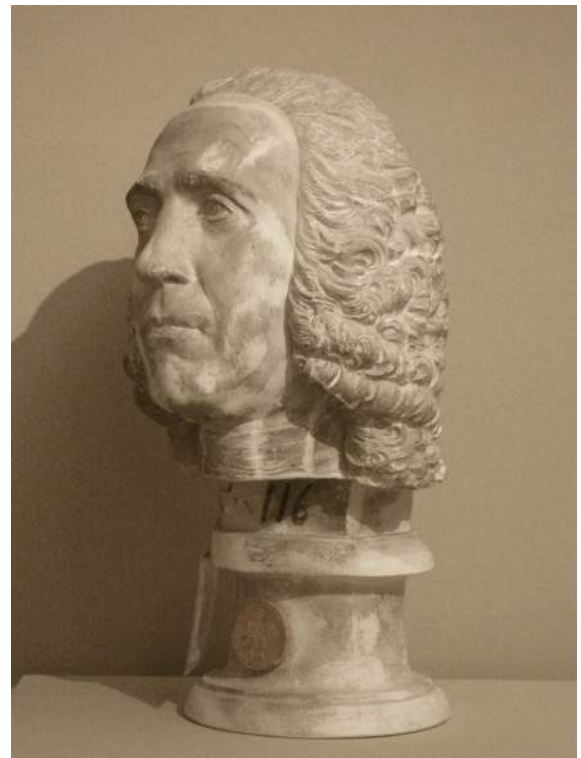
Marcas de la lija en el repaso de costuras
