## INFORME FINAL DE CONSERVACIÓN Y RESTAURACIÓN "V-255 ALEJANDRO A CABALLO"

**Nº de informe:** 1 / 2002

**Título:** Alejandro a Caballo

**Nº de inventario:** V-255 (Inv. Carmen Heras), 85 (Nº de inv. de 1804), E - 243 ( inventario del año por Leticia Azcue Brea

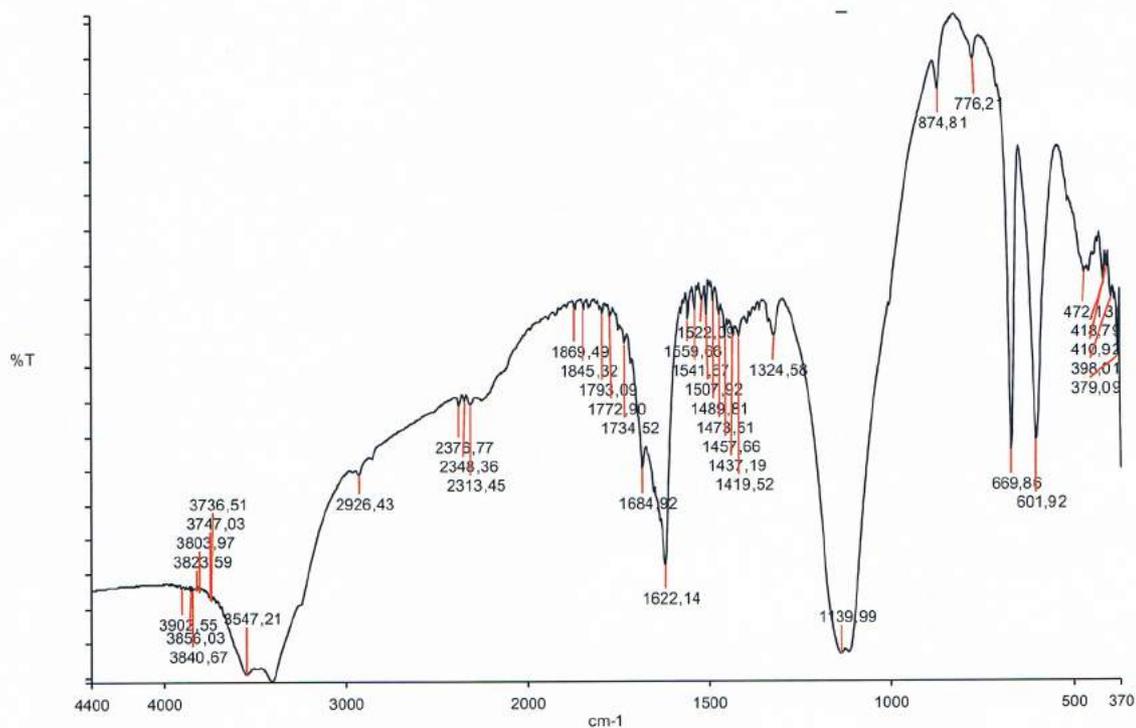
Espectro de IR del soporte de yeso de la muestra SVS-2

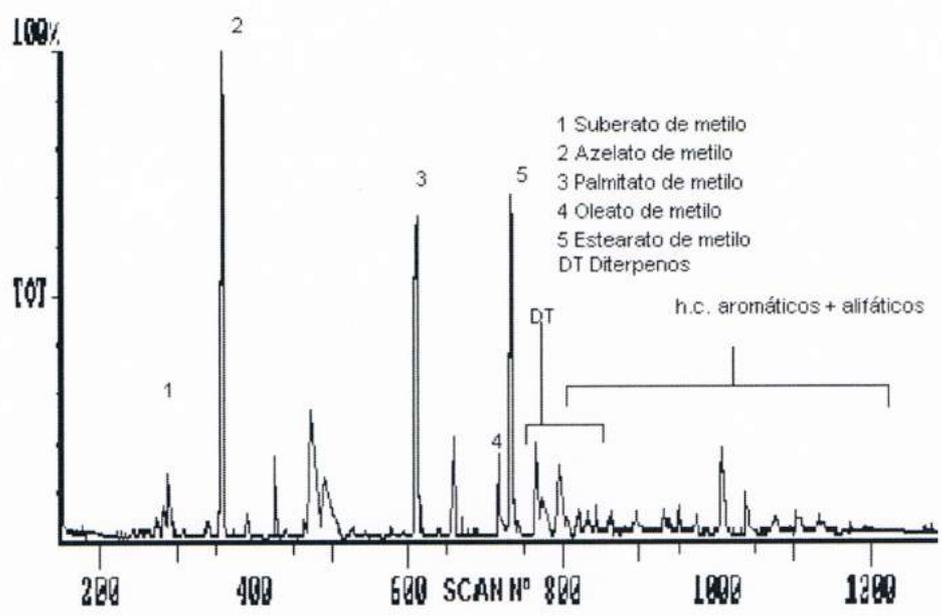
No se han encontrado capas de color sobre el yeso, únicamente un estrato de color marrón oscuro de distinto grosor en cada una de las muestras. Este estrato contiene aceite de linaza, resina de conífera y betún rico en hopanoides. El espesor de este estrato en la muestra es de 30  $\mu$  (micrómetros). El material aplicado sobre el yeso lo impregna, penetrando algunas micras hacia el interior, como ponen de manifiesto los cortes en sección practicados. Esta penetración grande se manifiesta en forma de mancha de color marrón en la superficie del yeso, bajo la capa de material bituminoso.

Cromatograma del recubrimiento de la muestra SVS-2

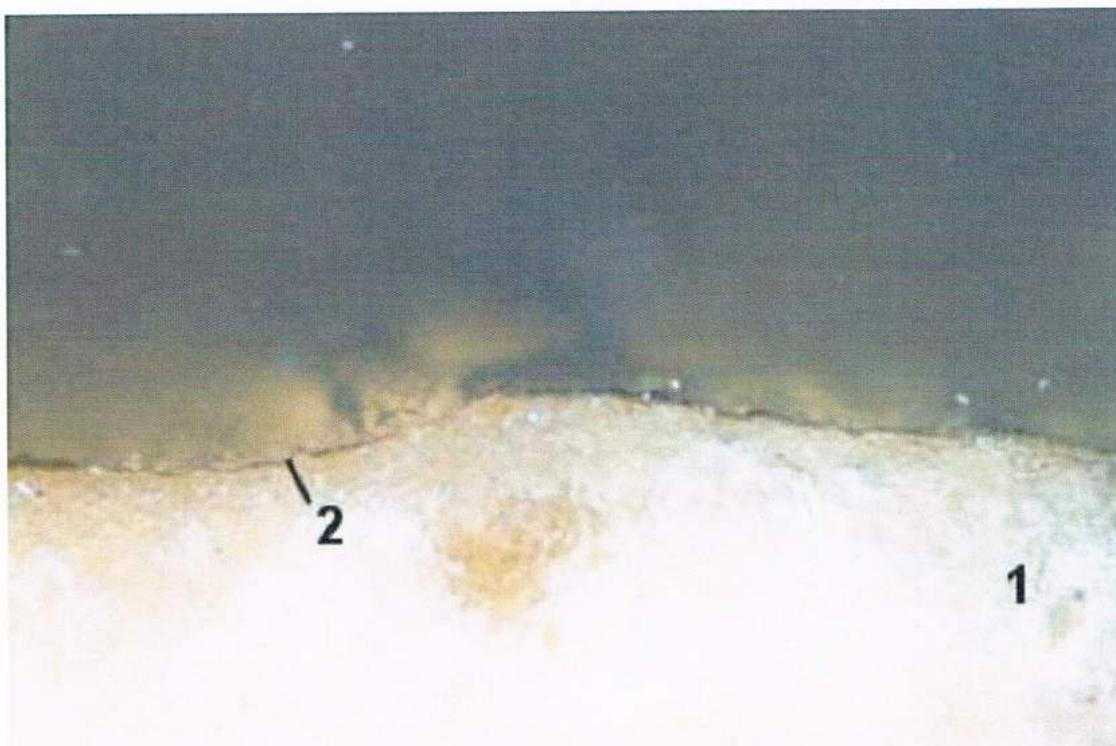
SVS-2 (1) Yeso, (2) recubrimiento
