Nº de informe: 14 / 2002

Título: GAMO

Colección: Carlos III

Procedencia: Vaciados de las esculturas halladas en la Villa de los Papiros, en Herculano

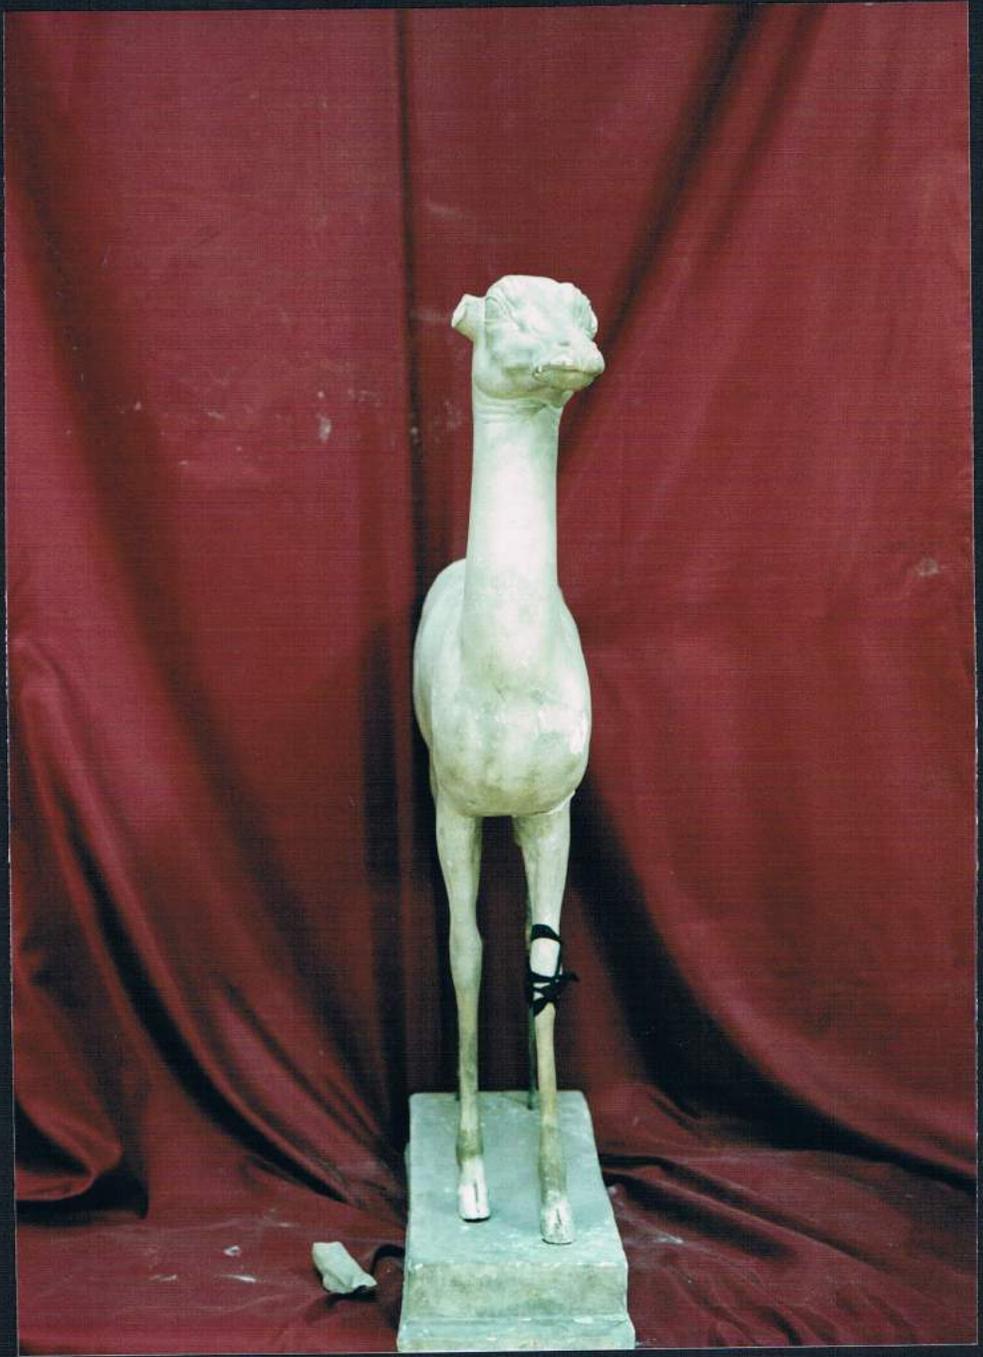
- La capa superficial mostraba manchas grasas, sobre todo en las patas delanteras. En el cuerpo y la cara encontramos manchas puntuales de carboncillo.
- La pata delantera izquierda presentaba una gran fractura con múltiples fragmentaciones provocadas por la estructura metálica interna. El yeso en dicha zona era tan delgado que no soportó las dilataciones del bronce que además sufría focos puntuales de corrosión. Debido a esto, nos encontramos con la pérdida total de las dos patas traseras, de las cuales solo se conserva un fragmento del muslo delantero de la pata trasera derecha. La pata derecha se encuentra en mejor estado aunque presenta fisuras en el yeso pero sin pérdidas volumétricas.

- Documentación Fotográfica tanto en papel como digital.
 - Foto 1** Estado inicial una vez iniciado el proceso de restauración. Vista lateral derecho.
 - Foto 2** Estado inicial. Vista frontal.
 - Foto 3** Detalle de la fractura y los pequeños fragmentos de la pata delantera izquierda.
 - Foto 4** Fase de limpieza. Vista lateral izquierdo.
 - Foto 5** Detalle del perno interior una vez tratado.
 - Foto 6** Fase de unión de fragmentos de la pata delantera izquierda.
 - Foto 7** Fase de unión de fragmentos de la pata delantera izquierda
 - Foto 8** Fijación a la peana de la estructura metálica de las patas traseras.
 - Foto 9** Detalle de estucado del perímetro del orificio que sufría de pérdidas de materia.
 - Foto 10** Estado actual una vez finalizado el proceso de restauración.

- *Tratamiento de las fracturas y montaje de los fragmentos*: Se consolidó la zona en mal estado mediante resina acrílica (Paraloid B – 72® en muy baja proporción diluido en un hidrocarburo aromático) y se pegaron los fragmentos con la misma disolución pero aumentando la proporción de la resina acrílica.
