INFORME FINAL DE CONSERVACIÓN Y RESTAURACIÓN “V-302 CASETÓN” PERTENECIENTE A LA PUERTA DEL PARAISO (FLORENCIA)

Nº de informe de restauración: 63

Nº de inventario: V-302 (Inv. Carmen Heras) y un nº 4 (reverso).

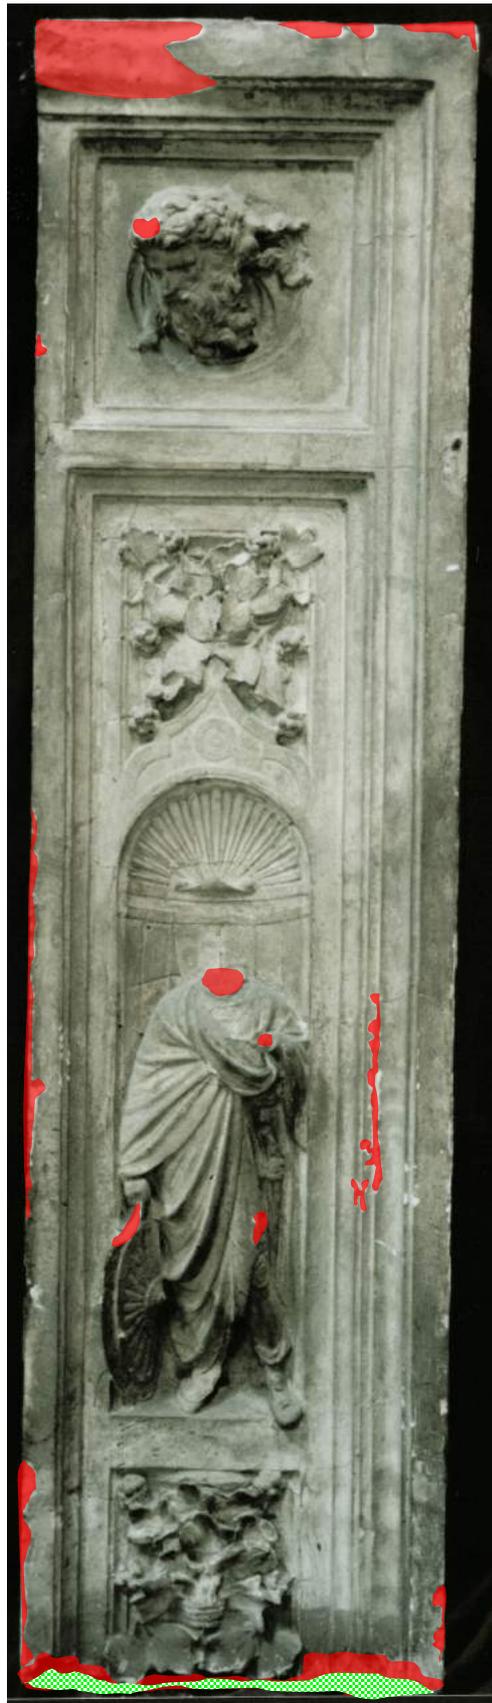
Restos de un ataque de hongos en la parte inferior de la pieza. El hongo estaba inactivo y había producido erosión en todo el área afectado.

Pérdidas volumétricas en las zonas perimetrales de la pieza producidas por golpes.

Además, ha sufrido la pérdida de elementos importantes del modelado, se adjunta mapa de pérdidas.

Pérdidas

Hongos

- La eliminación de los restos de hongos no activos, se eliminaron de forma mecánica.
- Reintegraciones puntuales de pérdidas, mediante estuco sintético blanco (Modostuc®).
