## INFORME FINAL DE CONSERVACIÓN Y RESTAURACIÓN “V-298 CASETÓN” PERTENECIENTE A LA PUERTA DEL PARAISO (FLORENCIA)

**Nº de informe de restauración:** 75

**Nº de inventario:** V-298 (Inv. Carmen Heras).

**Fecha de restauración:** 2002

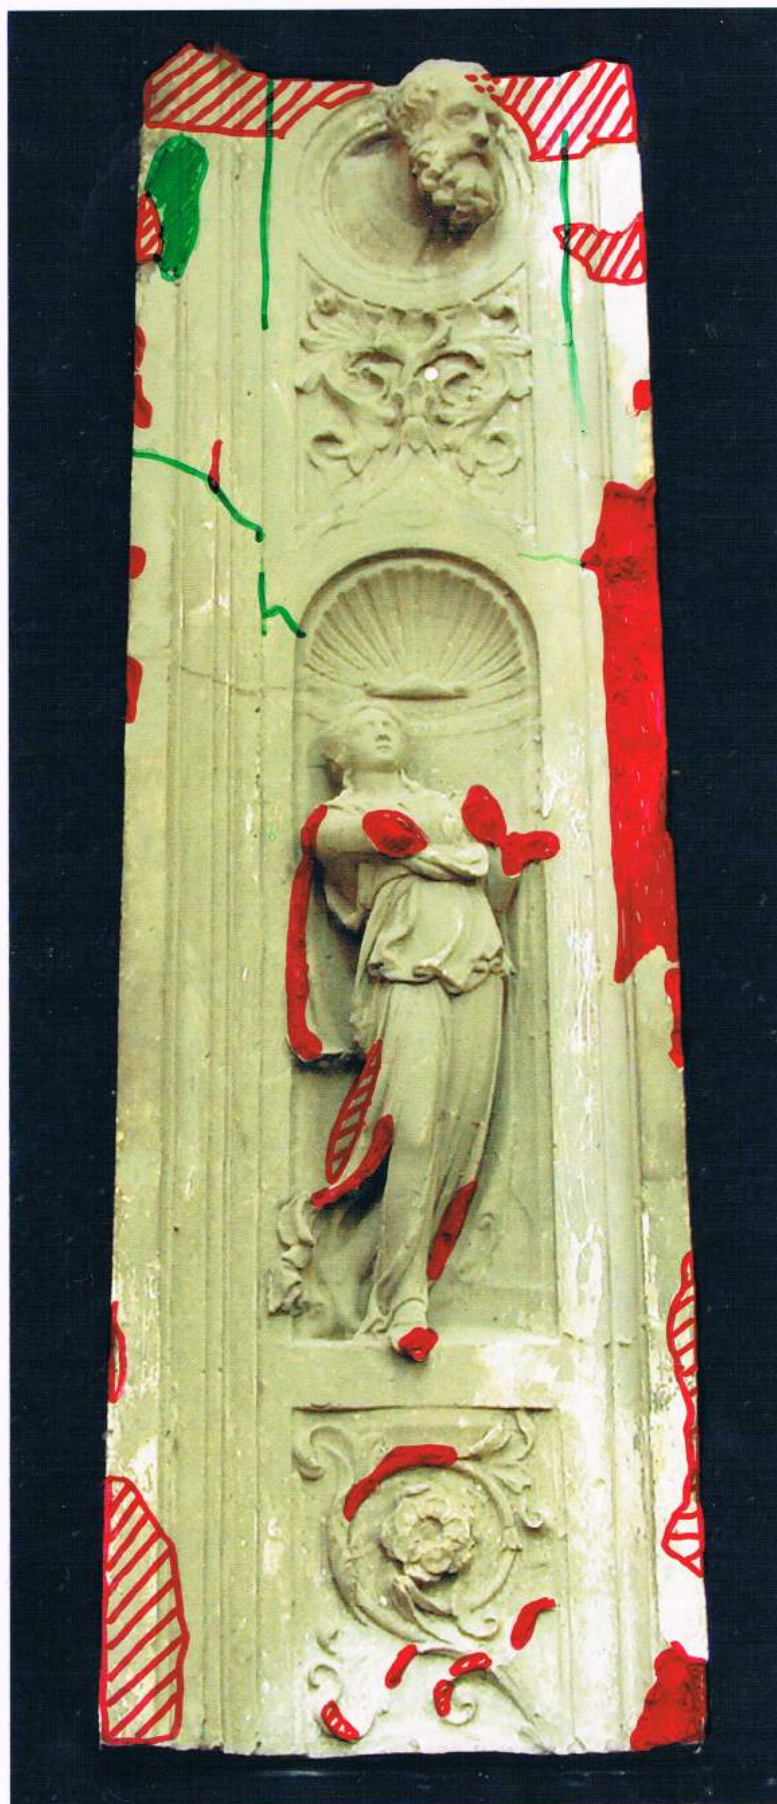
Pérdidas volumétricas en las zonas perimetrales de la pieza producidas por golpes. Además, ha sufrido la pérdida de elementos importantes del modelado, se adjunta mapa de pérdidas.

FRAGMENTOS SUELTOS
-

GRIETAS
-

PÉRDIDAS VOLUMÉTRICAS
-

REINTEGRACIONES POSTERIORES
