INFORME FINAL DE CONSERVACIÓN Y RESTAURACIÓN “V-308 RELIEVE DE DONATELLO PERTENECIENTE A LA CANTORÍA DE SANTA MARÍA DEL FIORE”

Nº de informe de restauración: 163

INFORME DE RESTAURACIÓN

OBRA: Relieve lateral izquierdo perteneciente a la Cantoría de Donatello

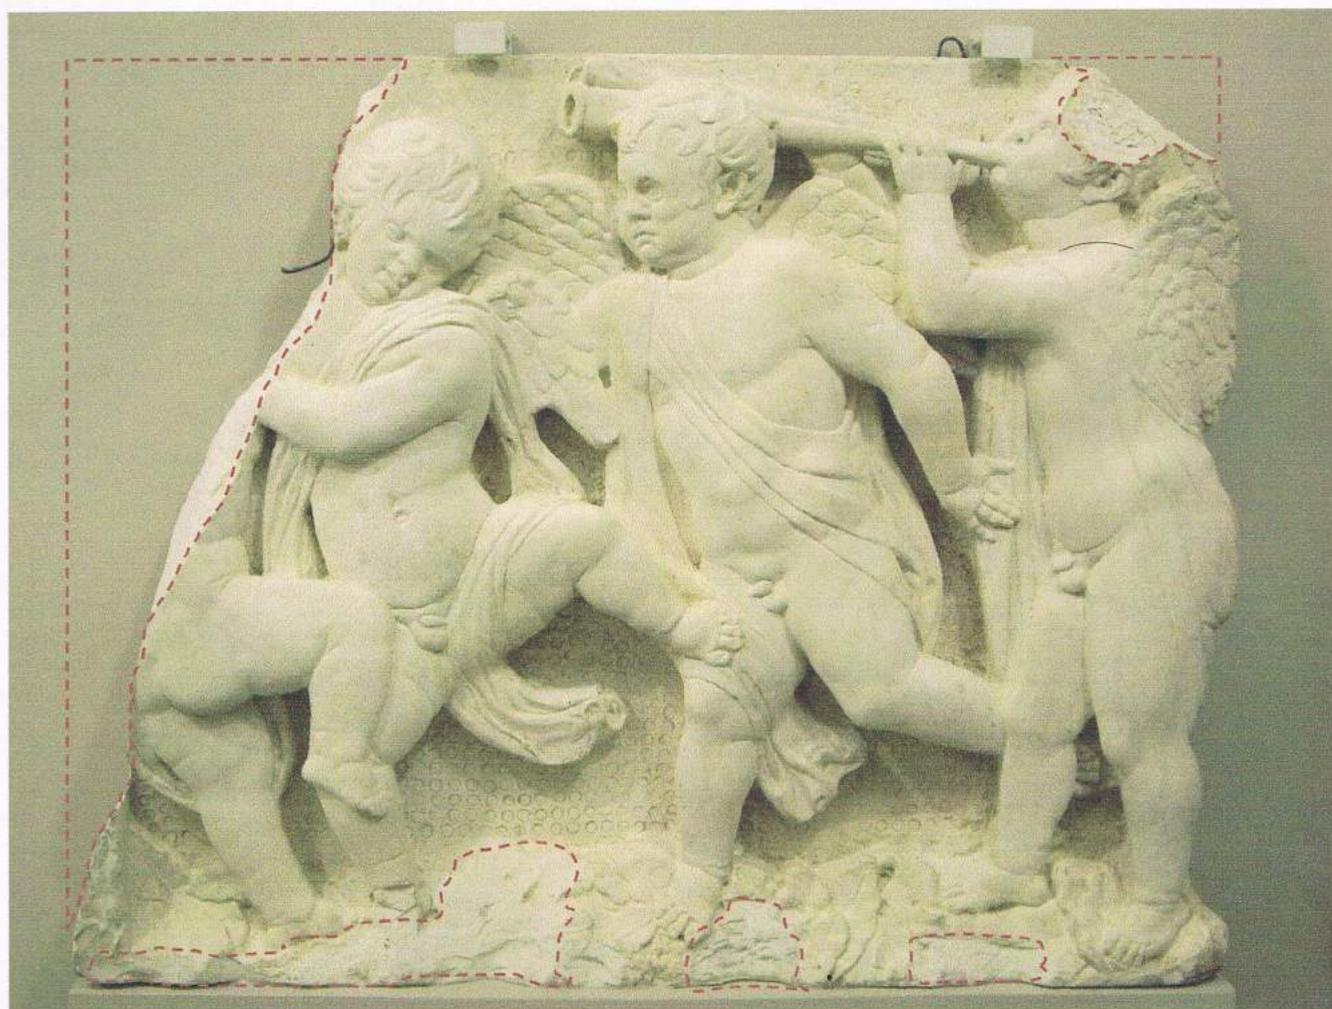
Gráfico de pérdidas volumétricas

Sufre bastantes pérdidas volumétricas: toda la esquina superior izquierda con unas dimensiones de 49 cm. en la parte superior por 94 cm. en el lateral izquierdo,

parte de la esquina superior derecha con parte de la cabeza y frente del ángel, pérdidas en la parte inferior que representa el suelo forrado de hojas.
