INFORME FINAL DE CONSERVACIÓN Y RESTAURACIÓN “V-313 VACIADO DE RELIEVE DE LUCCA DELLA ROBBIA” PERTENECIENTE A LA CANTORÍA DE SANTA MARÍA DEL FIORE (FLORENCIA)”

Nº de informe de restauración: 248

Fecha de restauración: 2003

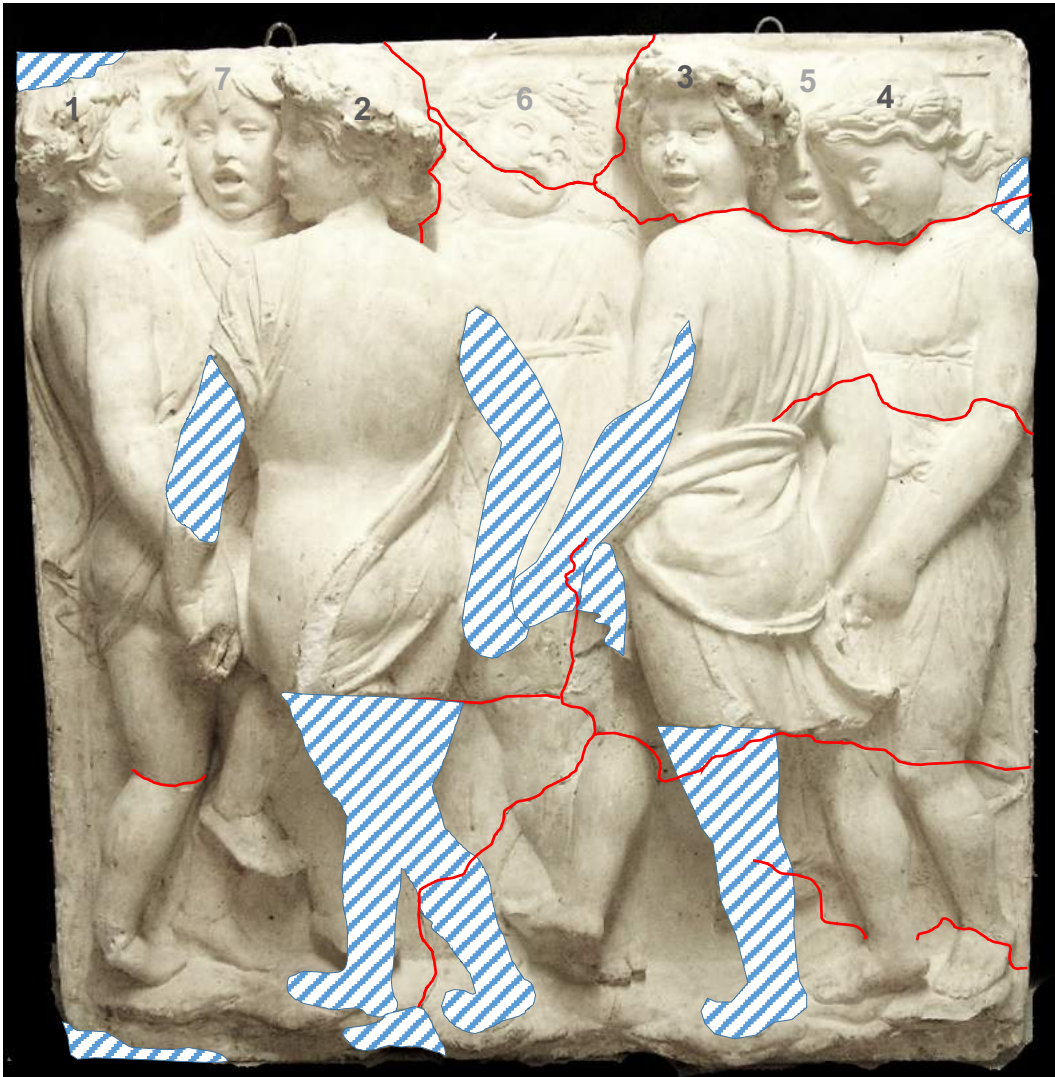
El vaciado está bastante fracturado por diversas zona, incluso con fragmentos que se mueven pero que estaban sujetos por los refuerzos internos (ver mapa de daños).

Pérdidas volumétricas en las zonas perimetrales de la pieza producidas por su manipulación y en las áreas salientes del relieve.

Mostraba bastantes pérdidas importantes (Ver mapa de daños):

- Esquina superior izquierda con parte de la cabeza del niño (1).
- Talón del niño (1) del extremo izquierdo.
- Esquina inferior izquierda.
- Brazo izquierdo del niño (2) que esta a la derecha del nº 1.
- Brazo derecho del niño (2).
- Pliegues del ropaje del niño (2).
- Las dos piernas desde mitad del muslo del niño (2)
- Brazo izquierdo del niño (3).

- Pierna izquierda del niño (3).
- Borde del saliente en la parte inferior (suelo)

- Documentación fotográfica e informe escrito del proceso de restauración.
- Limpieza mecánica del polvo en superficie mediante brochas suaves y aspiración.
- Limpieza química para la eliminación de la suciedad de origen graso mediante Anjusil® aplicado en varias capas. Fueron necesarias unas 4 aplicaciones, insistiendo en aquellas zonas con la suciedad más incrustada. Una vez retirado el Anjusil®, y reblandecidos los desmoldeantes, se retiraron con alcohol etílico y mecánicamente.
- Eliminación mecánicamente de materias ajenas a la obra.

NOTA: Este vaciado por motivos internos no fue acabada su intervención. Quedando pendiente la consolidación de fracturas.
