Nº de inventario V 314

Nº de informe 112 S

TÉCNICA CONSTRUCTIVA

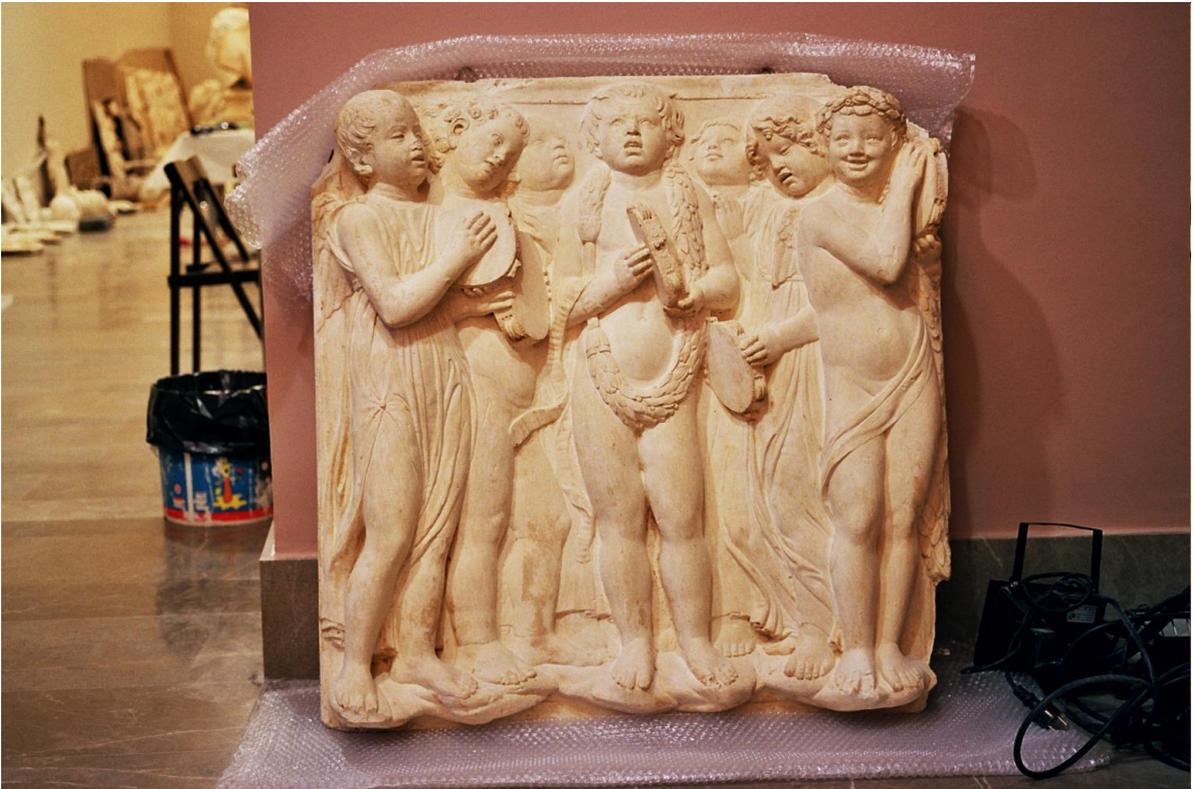
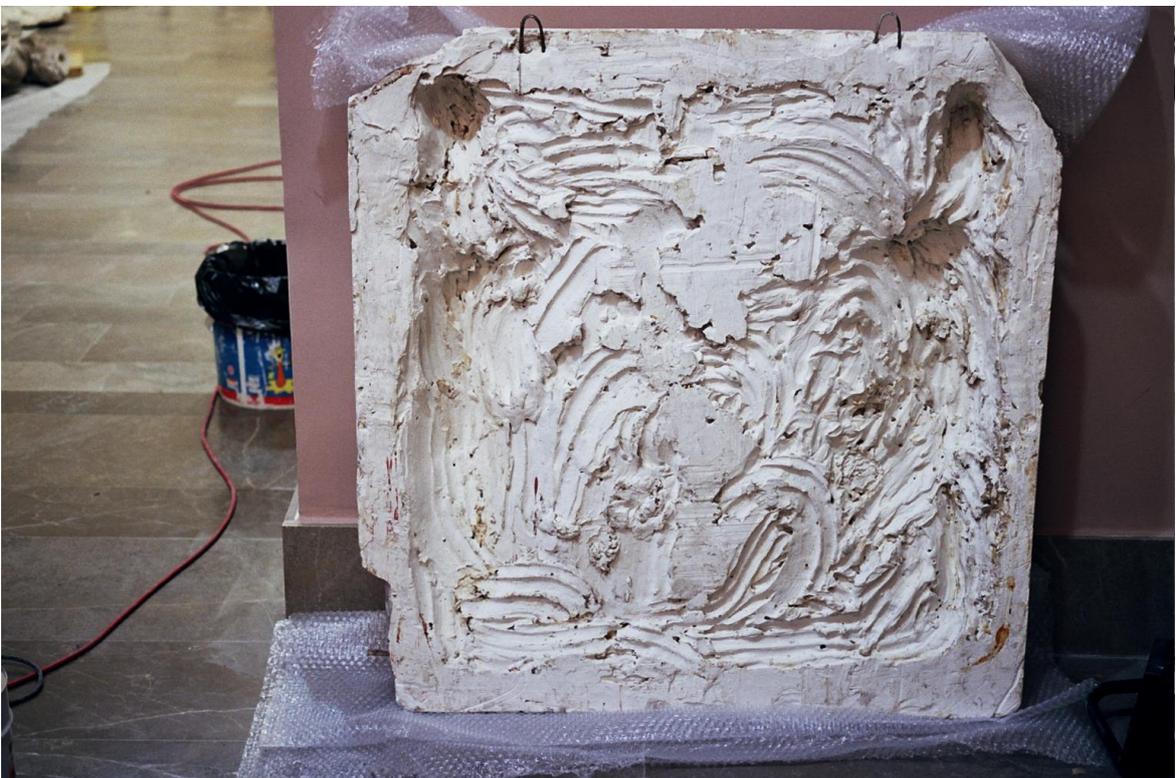
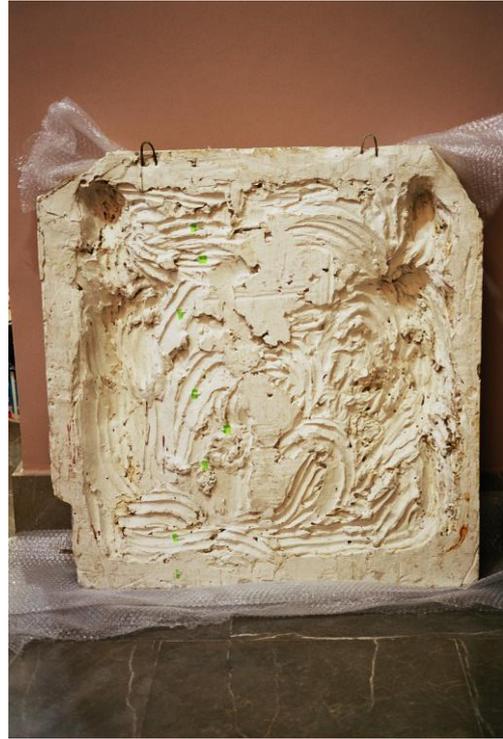
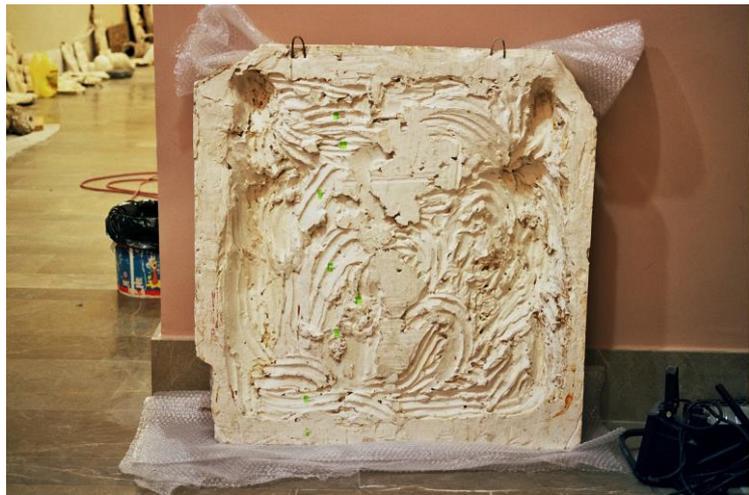
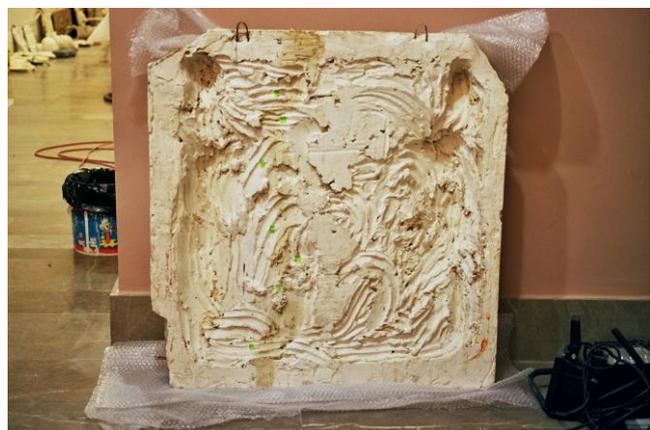
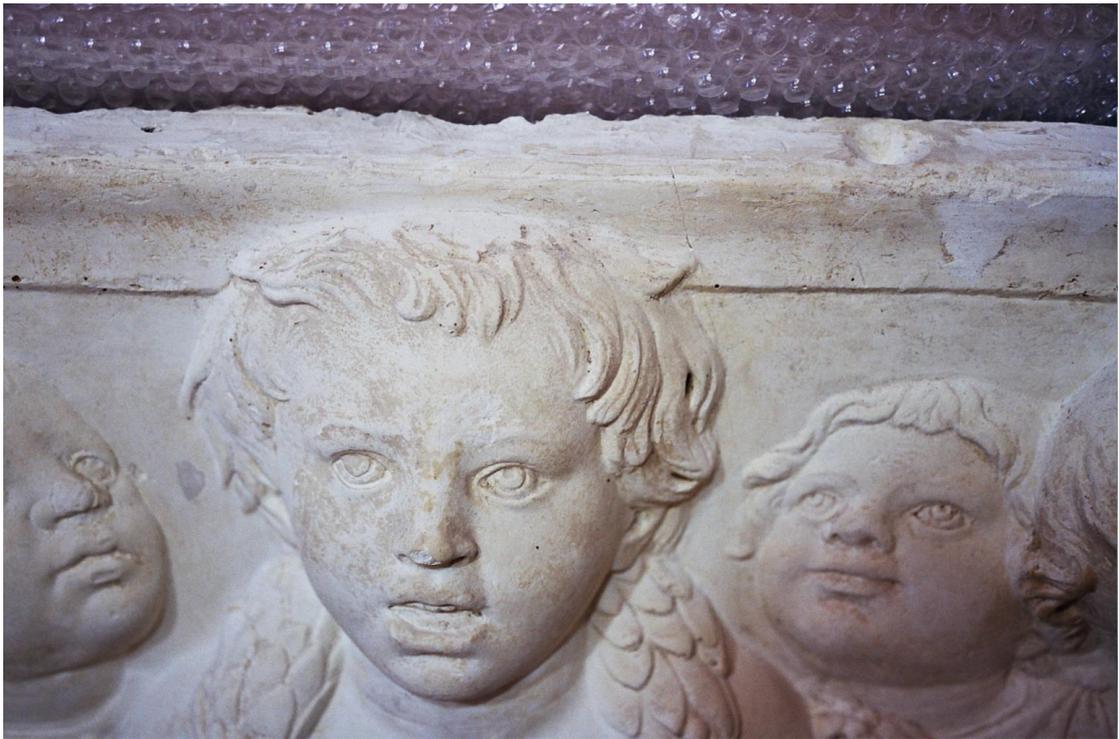
Muy deteriorada

depósitos superficiales de polvo y carbón, presentan un aspecto de costra provocado por la humedad ambiental.

Capa muy gruesa formada por desmoldeantes de origen orgánico graso oxidados que tiñen la obra.

Impregnación de arcilla procedente del uso de esta obra como modelo de moldes.

Manchas accidentales de betún de Judea, que provocan tinción profunda en el yeso de la obra.

Detritus de insectos.

Arañazos y erosión superficial.

En la trompeta derecha se encuentra una restauración volumétrica superpuesta a la obra original.

Tinción producida por la oxidación del hierro.

Roturas perimetrales con pérdida de material, extremo superior derecho, lateral derecho y lateral inferior.

Grietas de formación.

Coqueras.

Pequeña grieta vertical, sin movimiento, producto de un accidente.
