INFORME DE RESTAURACIÓN

CANTORÍA LUCA DELLA ROBBIA. CATEDRAL DE FLORENCIA

Nº de informe: 227/03

Título: Cantoría de la Catedral de Florencia. Luca della Robia

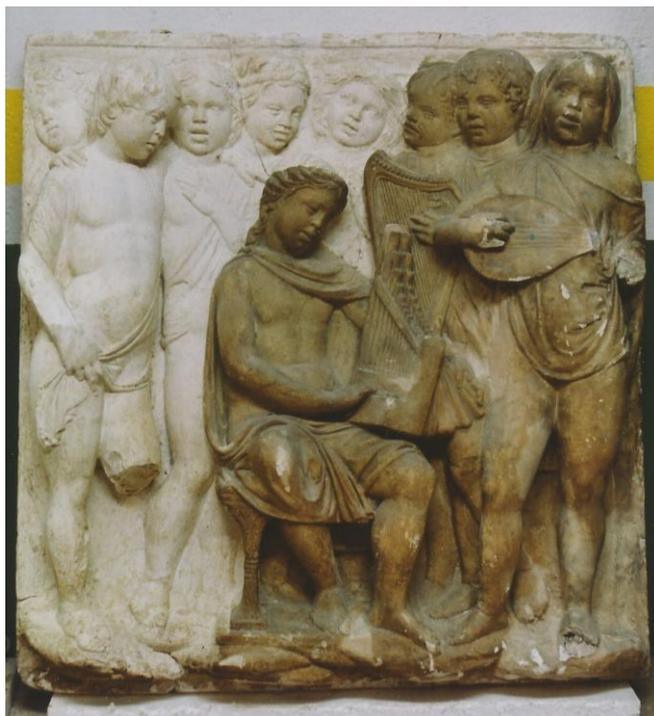
- La pieza presenta un recubrimiento con una tonalidad grisácea que corresponde a una capa de suciedad acumulada por el tiempo y la contaminación atmosférica.

- Depósitos de polvo y materiales ajenos a la obra.
- Presenta manchas de grasa y de barro en toda la superficie debido a la realización de moldes.
- Rozaduras, golpes, arañazos.

- Desgastes fundamentalmente en zonas de altorrelieve.
- Añadidos de intervenciones posteriores.
- Pérdidas volumétricas puntuales.
- Coqueras producidas durante el fraguado de la pieza.

- Alto grado de humedad debido a las condiciones de almacenamiento.
- Pérdidas volumétricas importantes en pies, manos, brazos y piernas, algunas de ellas bastante recientes (ver documentación fotográfica).

- Etiquetas de papel de inventarios recientes. Restos de adhesivo.
- En el reverso se pueden observar dos enganches de hierro para su exposición. Se encuentran muy oxidados y han perdido su función de sustento de la obra.

- Documentación fotográfica.
- Análisis físico - químicos.
- Limpieza del polvo en superficie mediante brochas secas y aspirador.
- Limpieza química mediante Anjusil ®.
- Eliminación de elementos ajenos a la obra (arcillas, escayola, cemento...)
- Consolidación de las zonas más debilitadas.

- Eliminación mecánica de añadidos posteriores previa documentación.
- Eliminación y documentación de las etiquetas de papel.
- Limpieza mecánico- química e inhibición del hierro.
- Estucado de zonas puntuales que afecten a la estética de la obra.
- Reintegración cromática de los estucos.
- Informe final.
