Nº de inventario V 320

Nº de informe 113 S

Fecha 2003

## **TÉCNICA CONSTRUCTIVA**

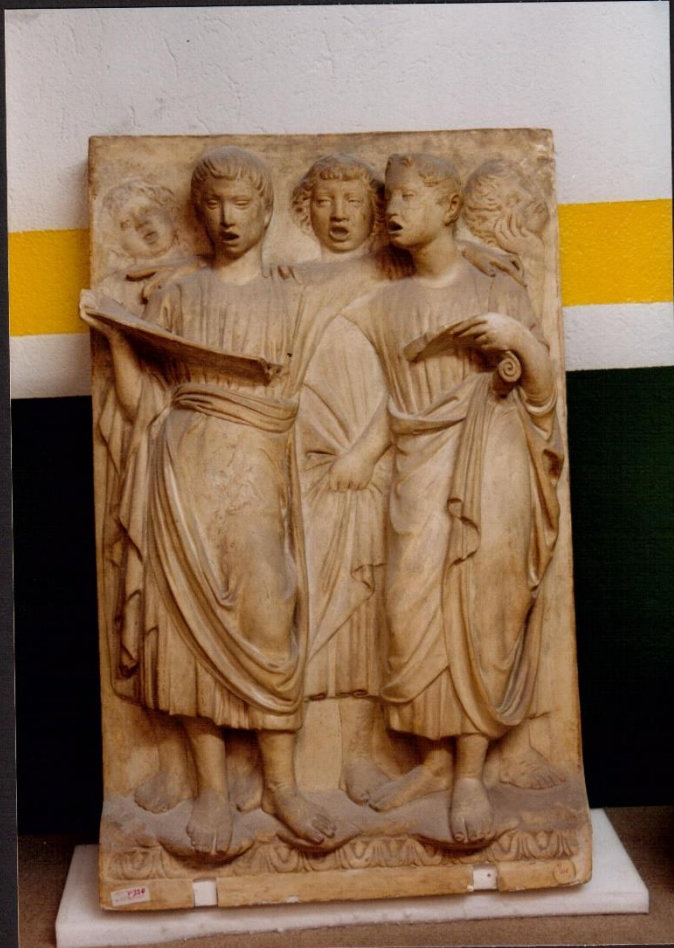
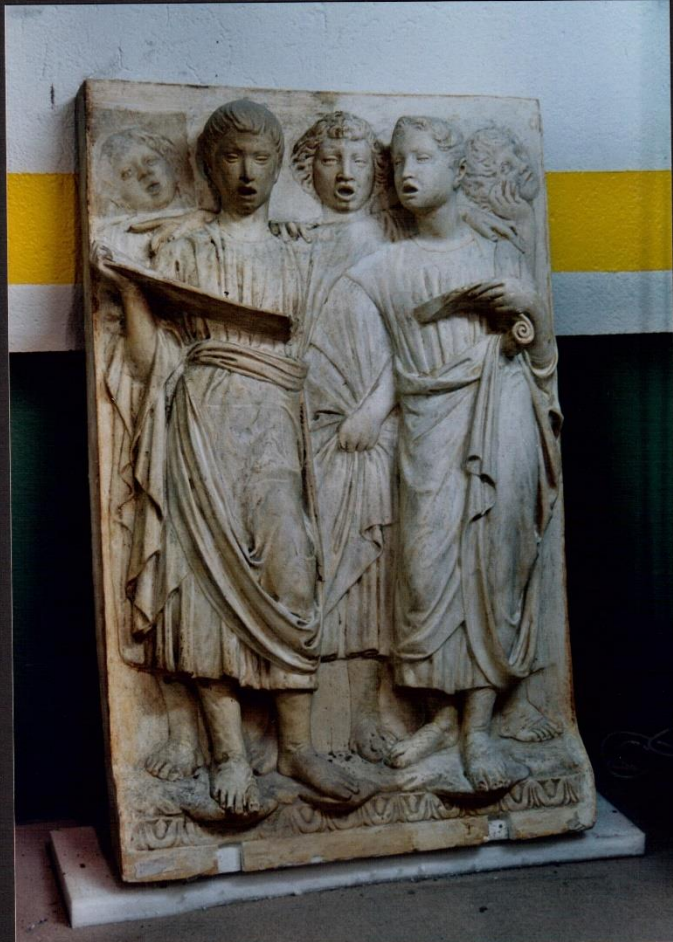
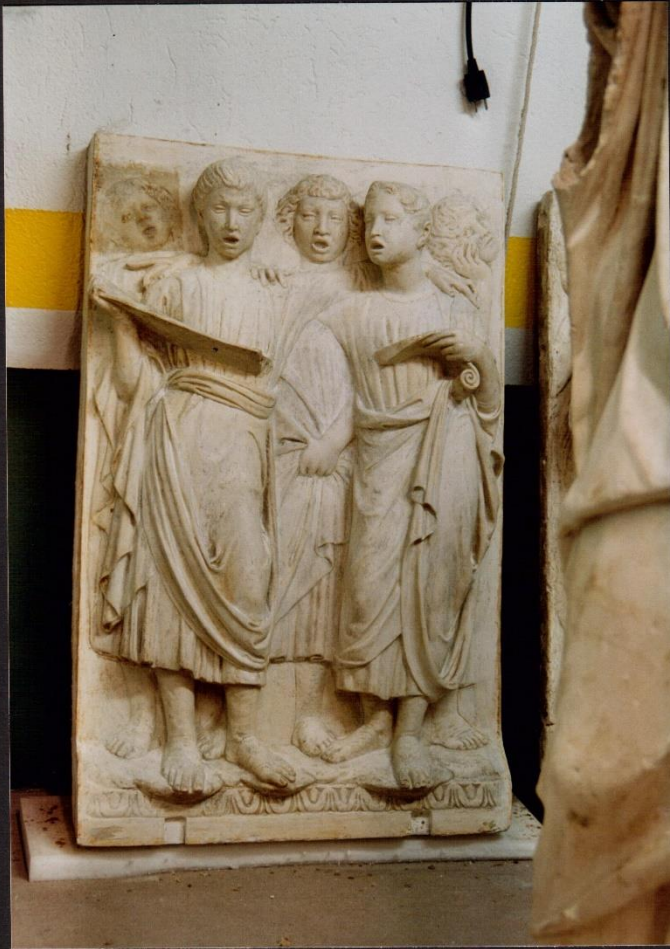
Muy deteriorada

depósitos superficiales de polvo y carbón, presentan un aspecto de costra provocado por la humedad ambiental.

Capa muy gruesa formada por desmoldeantes de origen orgánico graso oxidados que tiñen la obra.

Impregnación de arcilla procedente del uso de esta obra como modelo de moldes.

Manchas accidentales de betún de Judea, que provocan tinción profunda en el yeso de la obra.

Detritus de insectos.

Arañazos y erosión superficial.

En la trompeta derecha se encuentra una restauración volumétrica superpuesta a la obra original.

Tinción producida por la oxidación del hierro.

Roturas perimetrales con pérdida de material, extremo superior derecho, lateral derecho y lateral inferior.

Grietas de formación.

Coqueras.

Pequeña grieta vertical, sin movimiento, producto de un accidente.
