Nº de informe: 93

Título: Relieve del Vaso Médicis. "Guerrero"

Nº de inventario: 54 Inv.1.804

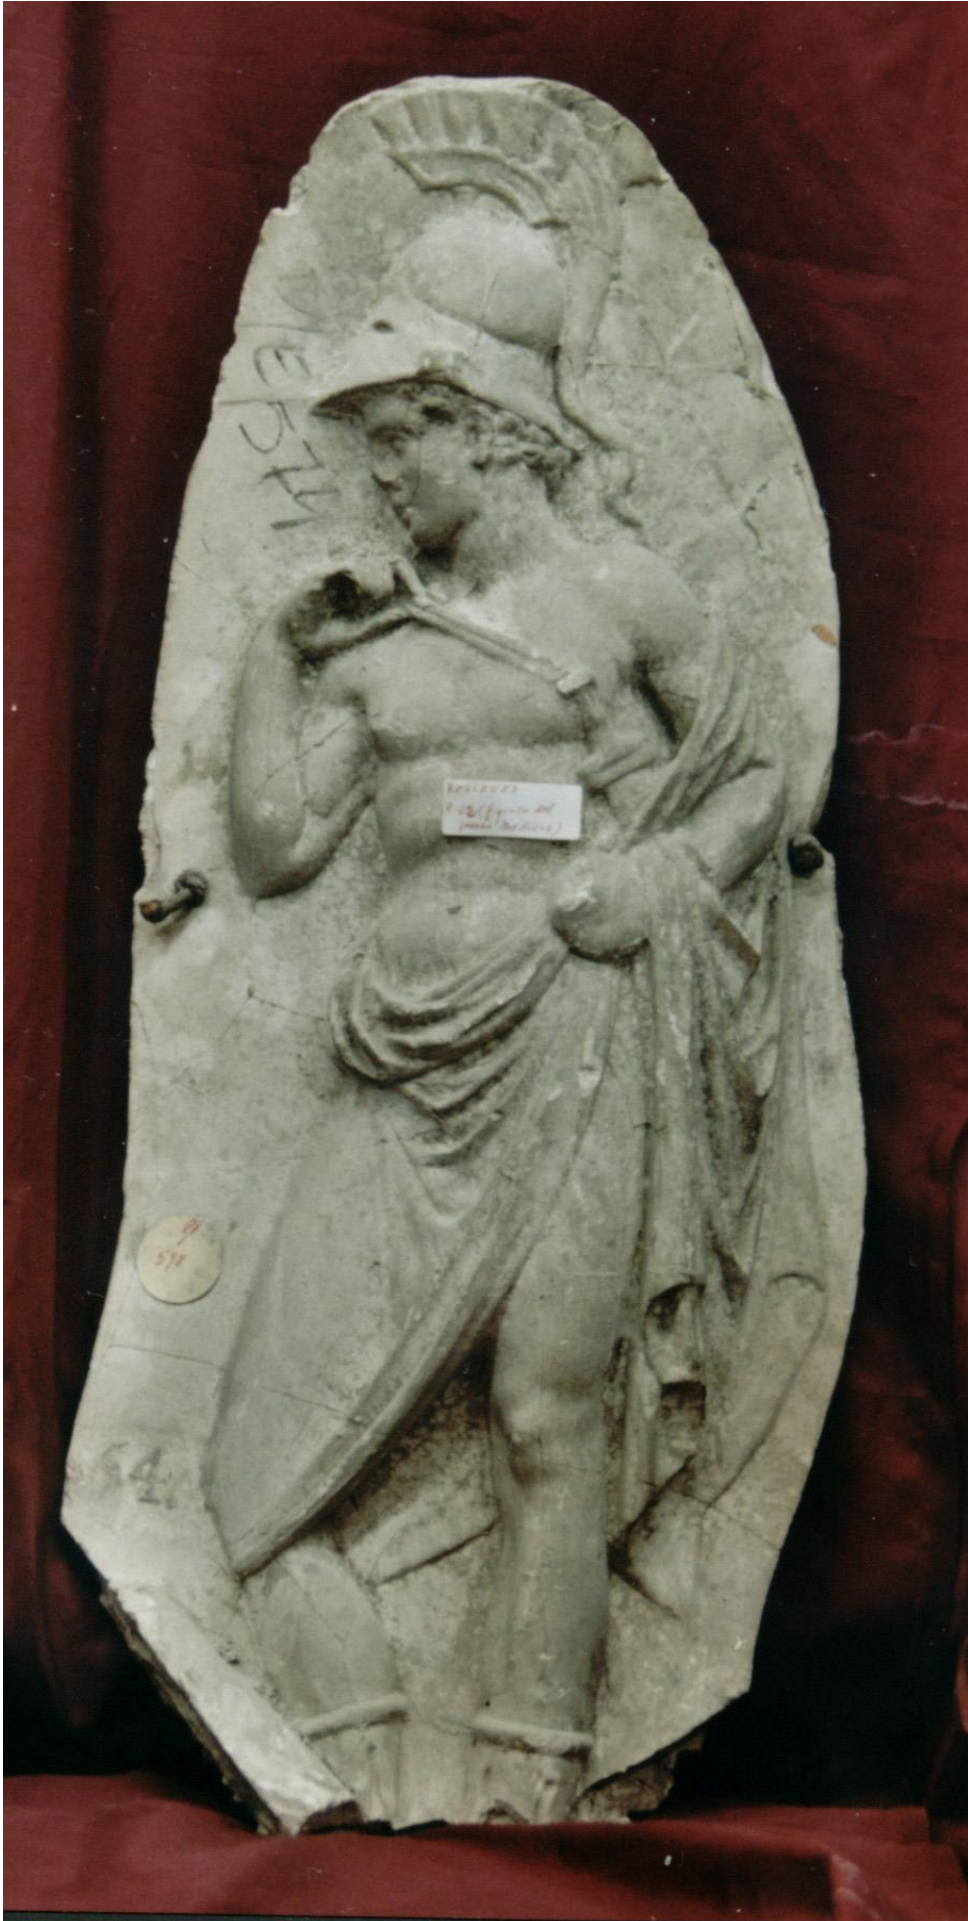
Muy deteriorada.

Suciedad superficial.

Rozaduras, golpes y arañazos provocados por una manipulación incorrecta.

Importante pérdida de materia en la zona inferior de la obra, faltan los pies del guerrero desde los tobillos.

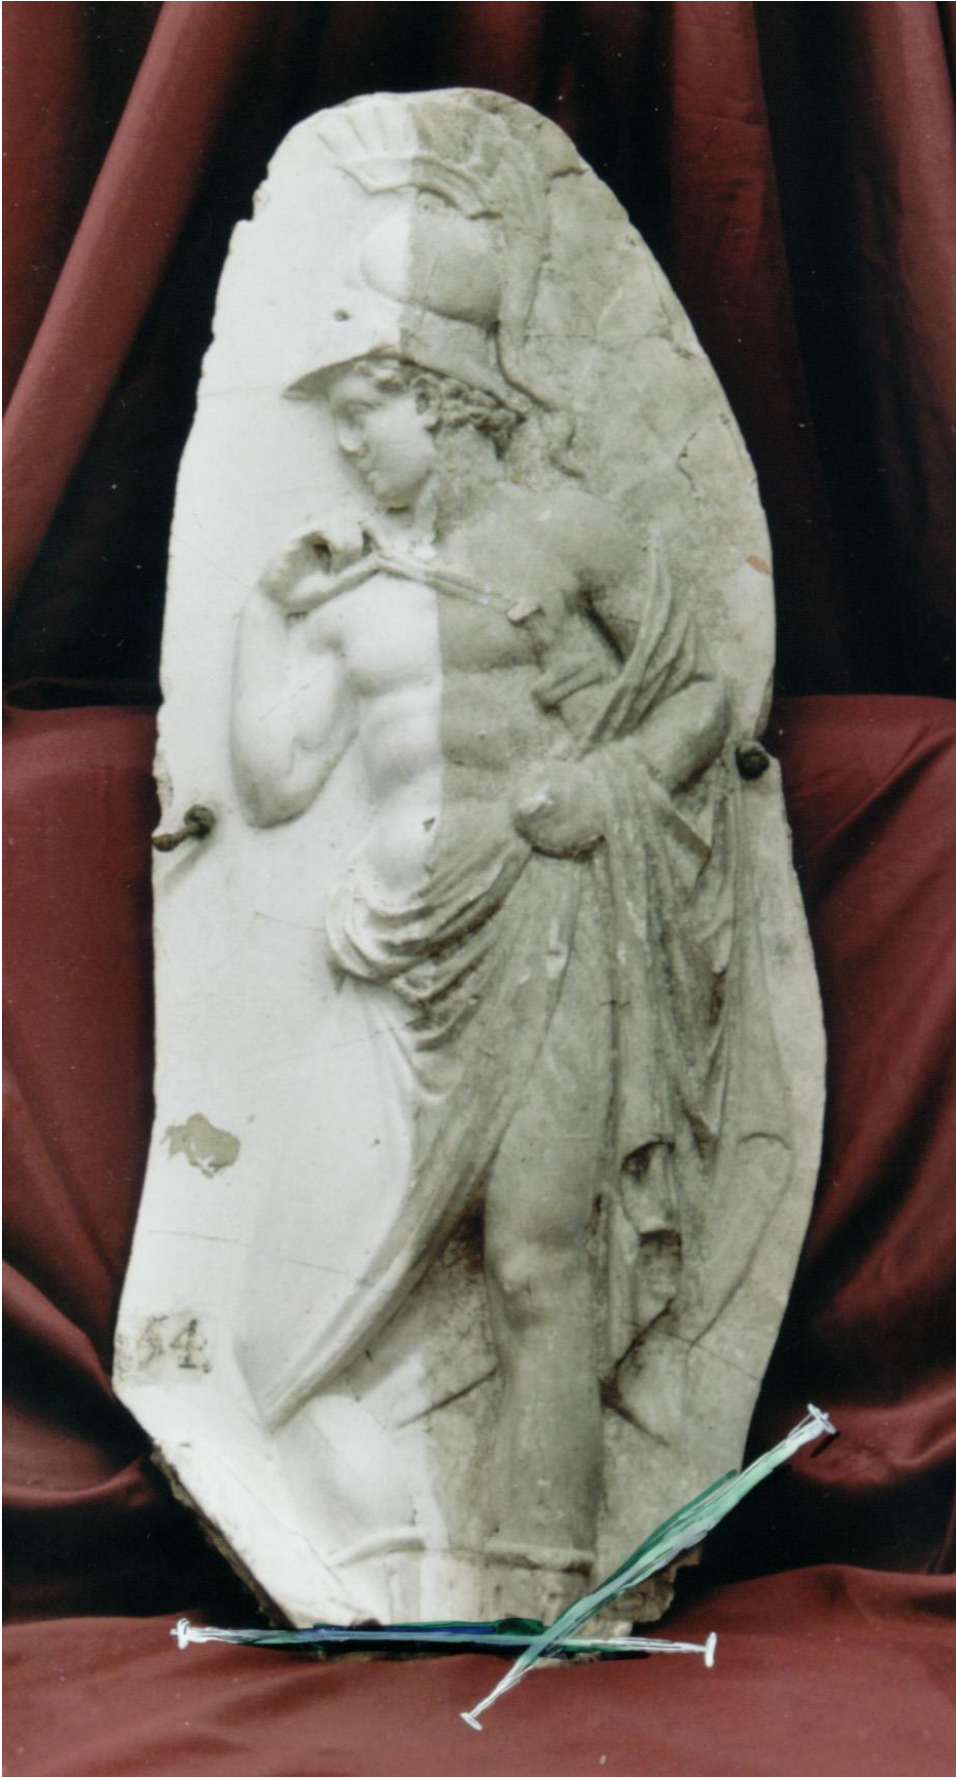
Restos de adhesivos oxidados de etiquetas.

Pequeñas pérdidas en el perímetro del relieve.

- Documentación Fotográfica:
- Análisis físico - químicos. Organolépticos.
- Eliminación de los restos en superficie mediante brocha y aspirador.
- Eliminación mediante gomas de silicona de suciedad superficial.
- Limpieza químico-mecánica, mediante aplicación de papetas filmogenas aditivando disolventes apropiados para la eliminación de los diferentes depósitos.
- Retirada mediante bisturí de yesos y depósitos sólidos en superficie.
- Limpieza mecánica del cordón.
- Estucado de pequeñas pérdidas.
- Reintegración cromática de los estucos.
- Protección y consolidación mediante resina sintética del perímetro inferior de la obra.
