Nº de
inventario V
358
Nº de informe
378
Fecha 2009

Titulo Luna
Astroario de la Iglesia De El Salvador
Úbeda
Intradós de la puerta
Vaciado Finales XIX principios XX
Fecha Siglo XVII
Colección Ornamentos Arquitectónicos
Ubicación
Medidas ↑38→70
Materiales Vaciado yeso

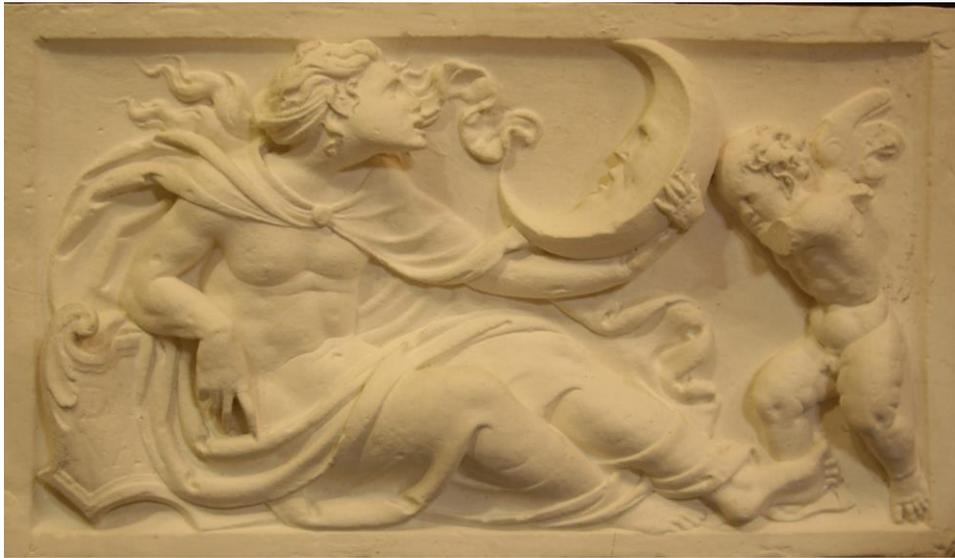
1

Estructuralmente estable, la capa superficial aparece alterada debido a los depósitos superficiales, esto es debido al uso de desmoldeantes orgánicos para la realización de un molde, estos productos jabones, aceites y arcillas se oxidan y provocan sobre la superficie un color amarillento ajeno a la manufactura de la obra, otras lesiones son de origen antrópico por una manipulación incorrecta, erosiones, pequeños arañazos.

Eliminación física / mecánica de los elementos ajenos a la manufactura de la obra.

Consolidación del perímetro de la obra.

Consolidación de zonas que presentan friabilidad.

Tratamiento preventivo fungicida.

Estucado de zonas perdidas.

Desestucado.

Reintegración cromática.
