INFORME FINAL DE CONSERVACIÓN Y RESTAURACIÓN “V-400 RELIEVE DE LAS BAILARINAS”

Nº de informe de restauración: 169

Título: RELIEVE DE LAS BAILARINAS

Nº de inventario: V-400 (Inv. Carmen Heras), R/729

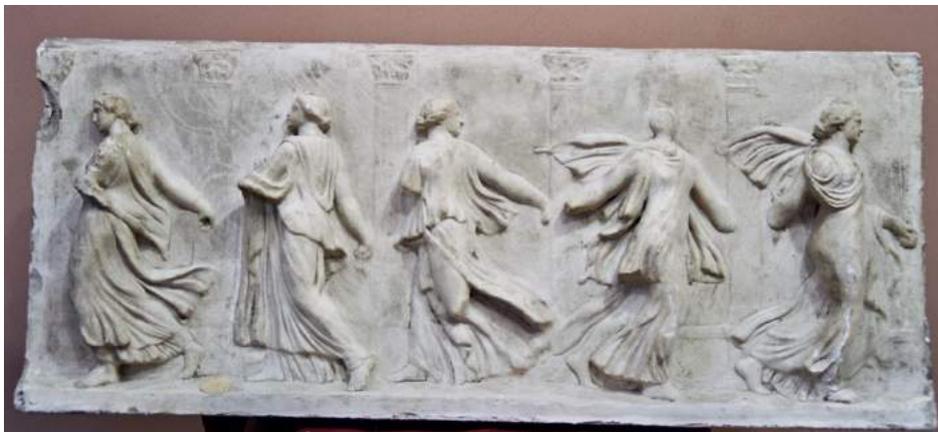
Presenta una gruesa capa de suciedad superficial generalizada provocada por la contaminación ambiental. Acumulaciones y depósitos de suciedad y polvo en los entrantes del modelado.

Manchas de origen graso en las zonas salientes del modelado.

La superficie del yeso presentaba múltiples desgastes, arañazos, roces por una mala manipulación de la pieza.

El yeso estaba muy pulverulento posiblemente por un almacenamiento con un alto grado de humedad, debilitándolo.

Pérdidas volumétricas en las zonas perimetrales de la pieza producidas por golpes durante su manipulación.

Grieta vertical a la izquierda de la bailarina del medio, va de abajo a arriba.

Otras pérdidas volumétricas importantes:

- Brazo derecho de la 1ª bailarina en la esquina derecha.
- Cabeza de la 2ª bailarina por la derecha.
- Brazo izquierdo y pierna a partir de la rodilla izquierda de la bailarina del medio.
- Brazo izquierdo de la 2ª bailarina por la izquierda.
- Brazo izquierdo de la 1ª bailarina por la izquierda.
- Pérdidas en las esquinas superior e inferior izquierda

Limpieza mecánica del polvo en superficie mediante brochas suaves y aspiración.

Limpieza química para la eliminación de la suciedad de origen graso mediante Anjusil® aplicado en varias capas. Fueron necesarias entre 3 aplicaciones, insistiendo en aquellas zonas con la suciedad mas incrustada y grasa. Una vez retirado el Anjusil® se realizaron limpiezas puntuales con goma de borrar magra. Para rellenar la unión y realizar reintegración volumétricas se usó estuco sintético MODOSTUC® blanco.

Para la consolidación de la grieta se introdujeron en oblicuo 3 varillas de fibra de vidrio de 3 mm de diámetro en la parte inferior de la base y en la parte superior. Los orificios fueron luego tapados con estuco blanco y presentan un punto de grafito para ser localizados. Se utilizó como adhesivo una resina epoxy de dos componentes (Araldite®).
