## INFORME FINAL DE CONSERVACIÓN Y RESTAURACIÓN “V-419 RELIEVE DE HÉRCULES”

**Nº de informe de restauración:** 195

**Título:** RELIEVE DE HÉRCULES

**Colección:** Real Academia de Bellas artes de San Fernando (Madrid)

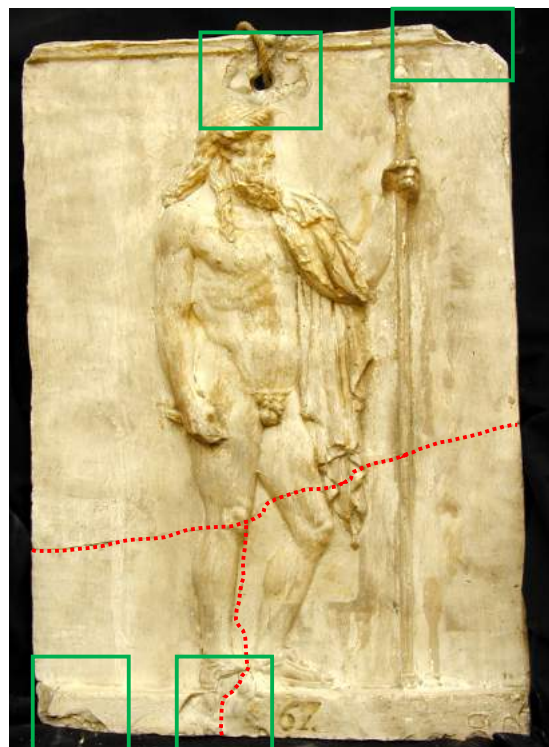
Presenta una gruesa capa de suciedad superficial generalizada provocada por la contaminación ambiental. Acumulaciones y depósitos de suciedad y polvo en los entrantes del modelado.

Restos de desmoldeantes en la superficie confiriéndole una tonalidad parda anaranjada.

La superficie del yeso presentaba múltiples desgastes, arañazos, roces por una mala manipulación de la pieza.

Pérdidas volumétricas en las zonas perimetrales de la pieza producidas por golpes durante su manipulación.

Muestra una pérdida volumétrica más grandes en la esquina superior derecha, en la esquina inferior izquierda, en la mitad inferior coincidiendo con una fractura. También en la mitad superior, la zona perimetral del orificio realizado para introducir un cordón.

La pieza se encuentra fracturada en la mitad inferior creando 3 fragmentos.

En una intervención posterior para subsanar dicho accidente se reforzó por el reverso con escayola.

Limpieza mecánica del polvo en superficie mediante brochas suaves y aspiración.

Limpieza química para la eliminación de la suciedad de origen graso mediante Anjusil® aplicado en varias capas. Fueron necesarias entre 3 aplicaciones, insistiendo en aquellas zonas con la suciedad mas incrustada y grasa. Una vez retirado el Anjusil® se realizaron limpiezas puntuales con goma de borrar magra. Para arreglar la fractura, se eliminó toda la escayola de la parte posterior mecánicamente y se separaron los 3 fragmentos, para posteriormente unirlos adecuadamente sin desniveles mediante una resina epoxy ARALDITE® como adhesivo.

Para rellenar la unión y realizar reintegración de materia puntual se usó estuco sintético MODOSTUC® blanco.

SE decidió eliminar el cordón y tapar el orificio y todas las pérdidas perimetrales estuco sintético MODOSTUC® blanco.
