INFORME FINAL DE CONSERVACIÓN Y RESTAURACIÓN “V-436 ARES BORGHESE”

Obra: ARES BORGHESE

Nº de inventario: V-436 (Inv. Carmen Heras)

Colección: Real Academia de Bellas artes de San Fernando (Madrid)

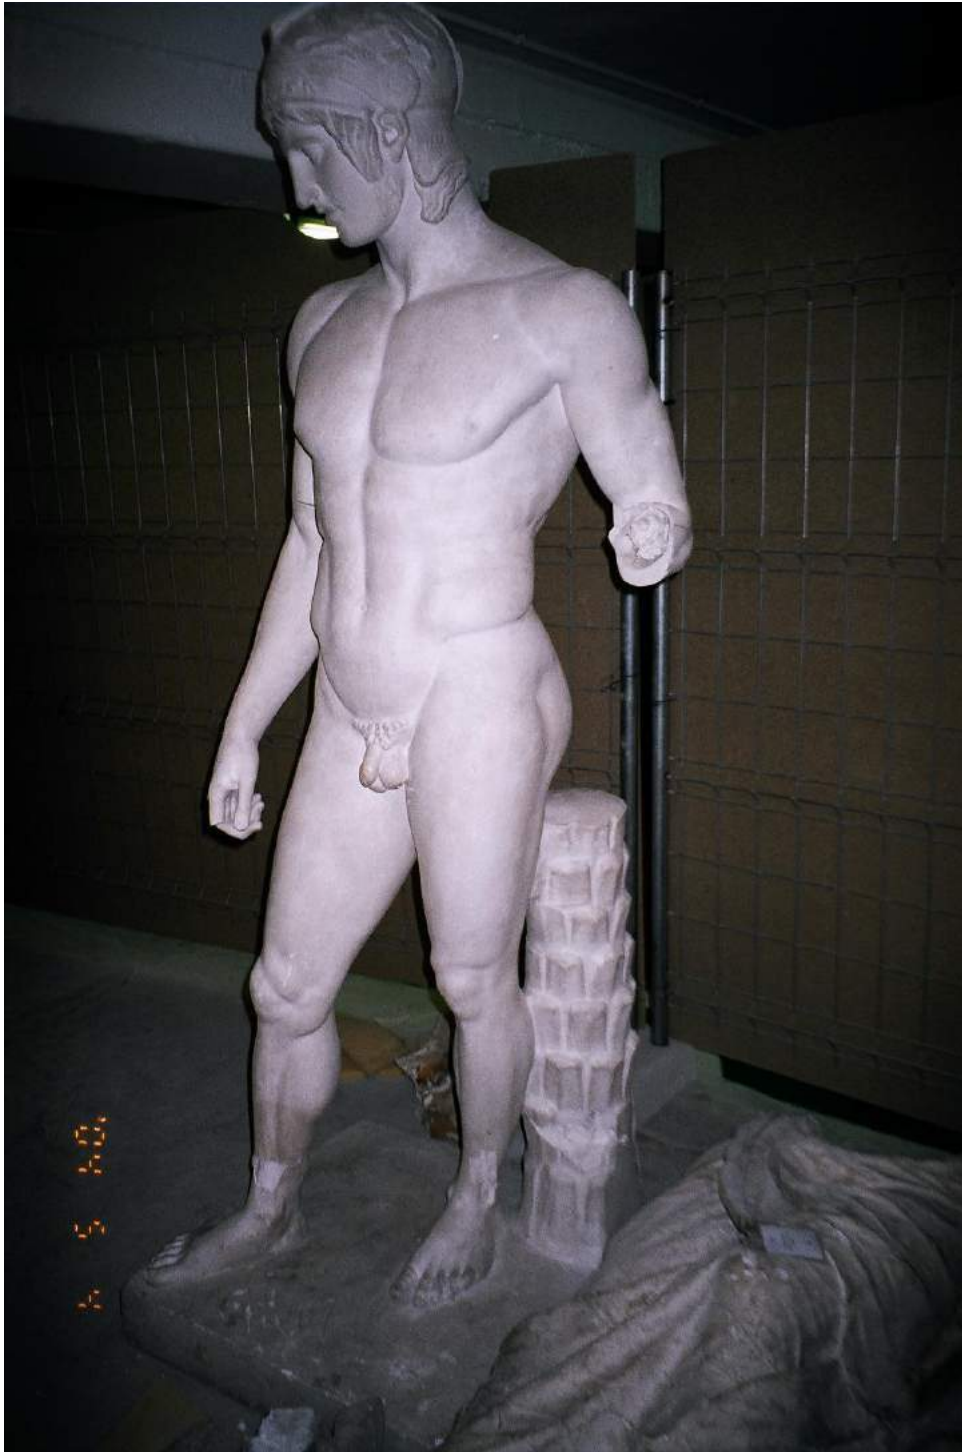
Mayo 2004.- Durante las obras de reforma del Taller de Vaciados y la Galería de Esculturas

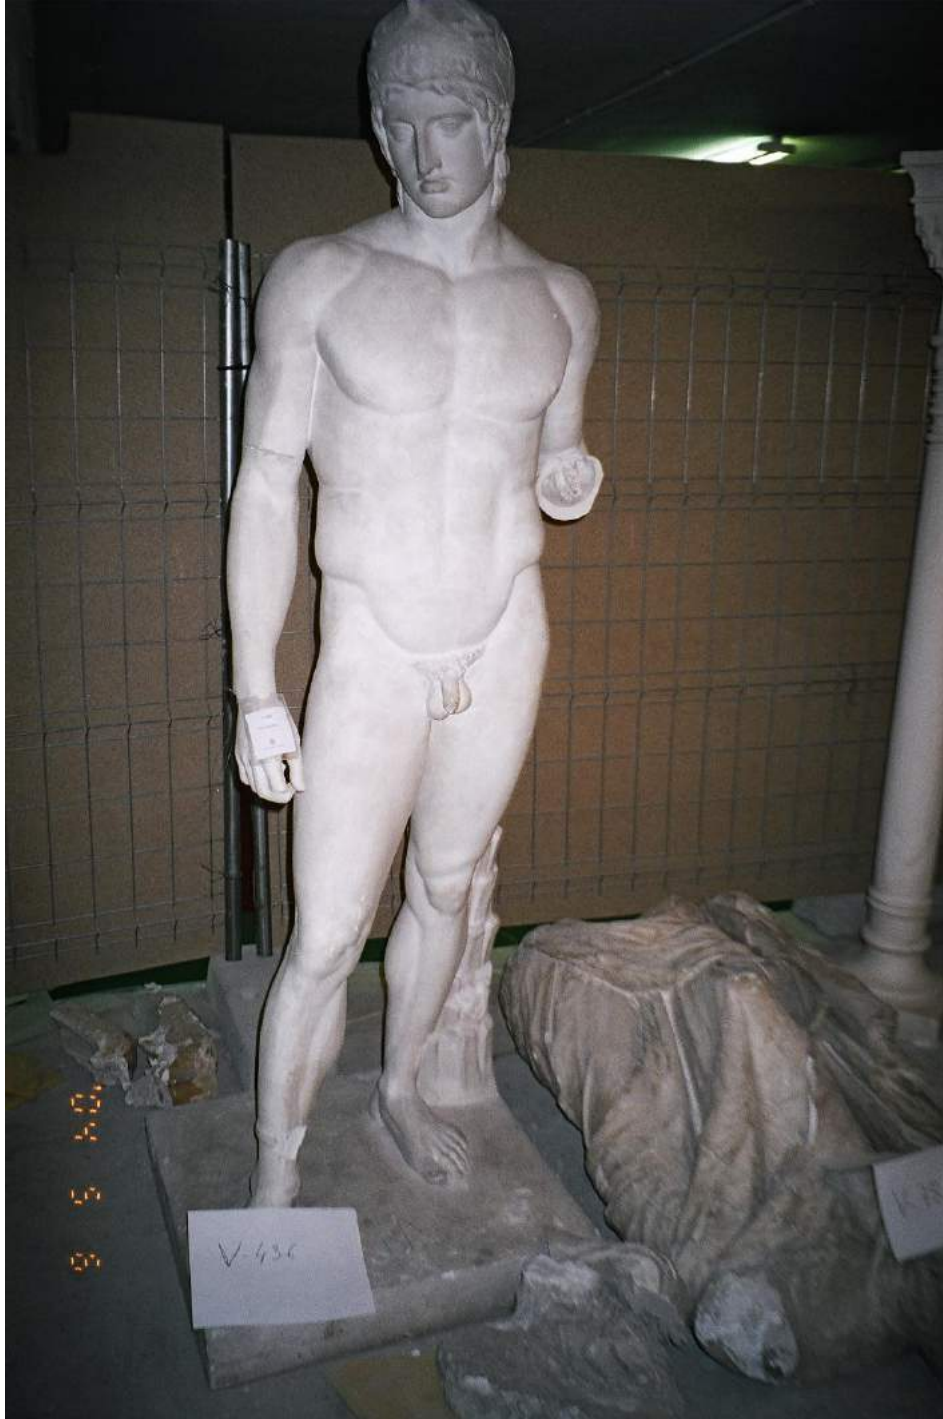
Mayo 2004.- Durante las obras de reforma del Taller de Vaciados y la Galería de Esculturas

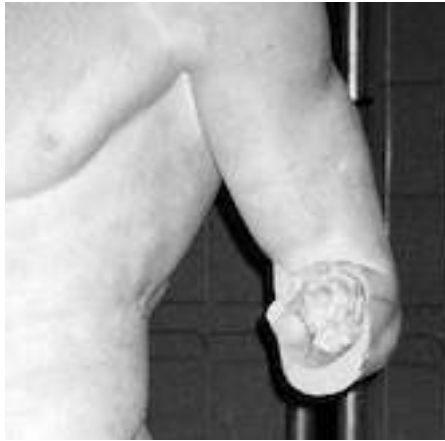
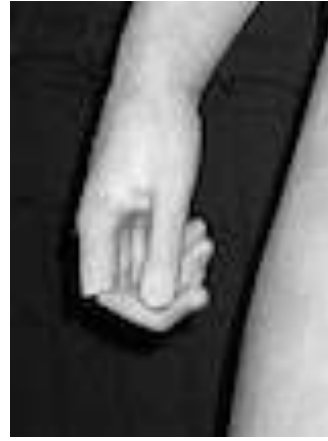
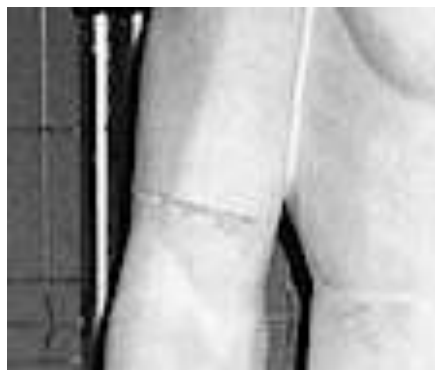
Diversas fracturas: Tobillos, parte inferior del troco de apoyo, brazo derecho por encima del codo y brazo izquierdo por debajo del codo. Todas estas fracturas presentan pérdidas volumétricas en el perímetro de la rotura.

Detalle de fracturas en la parte inferior del vaciado: tronco, base y tobillos.

Limpieza química para la eliminación de la suciedad de origen graso mediante Anjusil® aplicado en varias capas. Fueron necesarias entre 3 aplicaciones, insistiendo en aquellas zonas con la suciedad mas incrustada y grasa. Una vez retirado el Anjusil® se realizaron limpiezas puntuales con goma de borrar magra. Consolidación de fracturas mediante una resina acrílica Paraloid B72 en Xileno al 10 %.

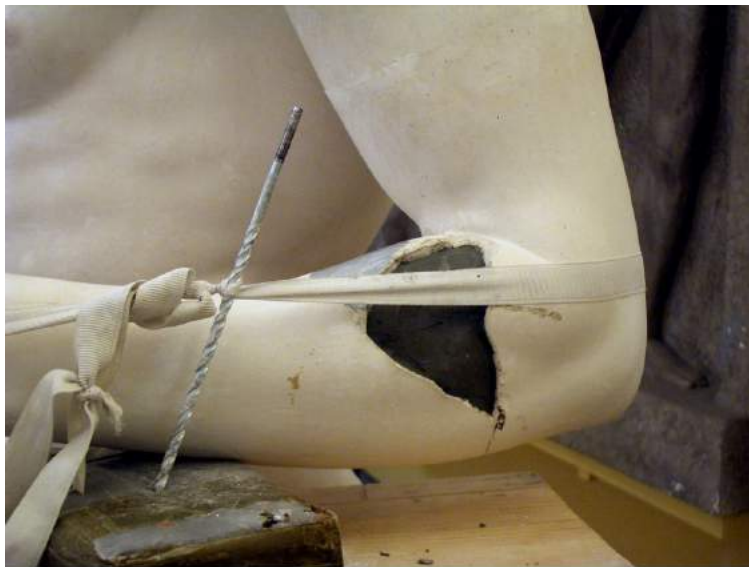
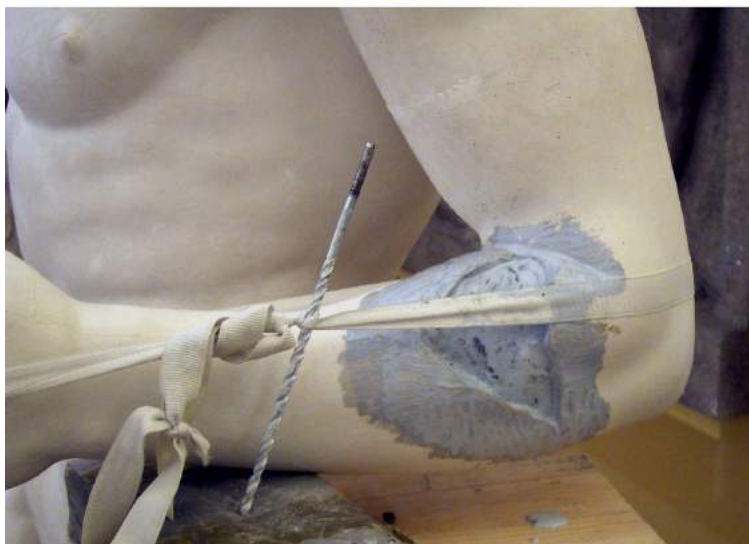
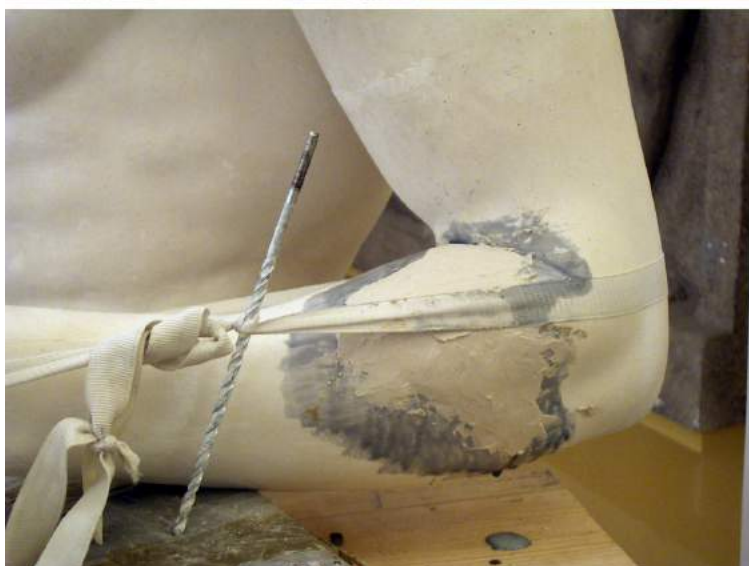
Proceso realizado para la reintegración volumétrica

Para la reintegración volumétrica de pérdidas estructurales importantes, como era la sujeción del antebrazo al brazo, se utilizó escayola previa impermeabilización de la zona con látex, para fabricar una pieza extraíble. Como

adhesivo se usó una resina epoxi de dos componentes (Araldite®) y se “cosió” mediante varilla corrugada de fibra de vidrio de 3 mm. Las uniones se estucaron con estuco sintético MODOSTUC® blanco.
