Nº de informe: 6 / 2002

Título: CABALLO NAPOLITANO

Colección: Carlos III

Restauración realizada en: 2002

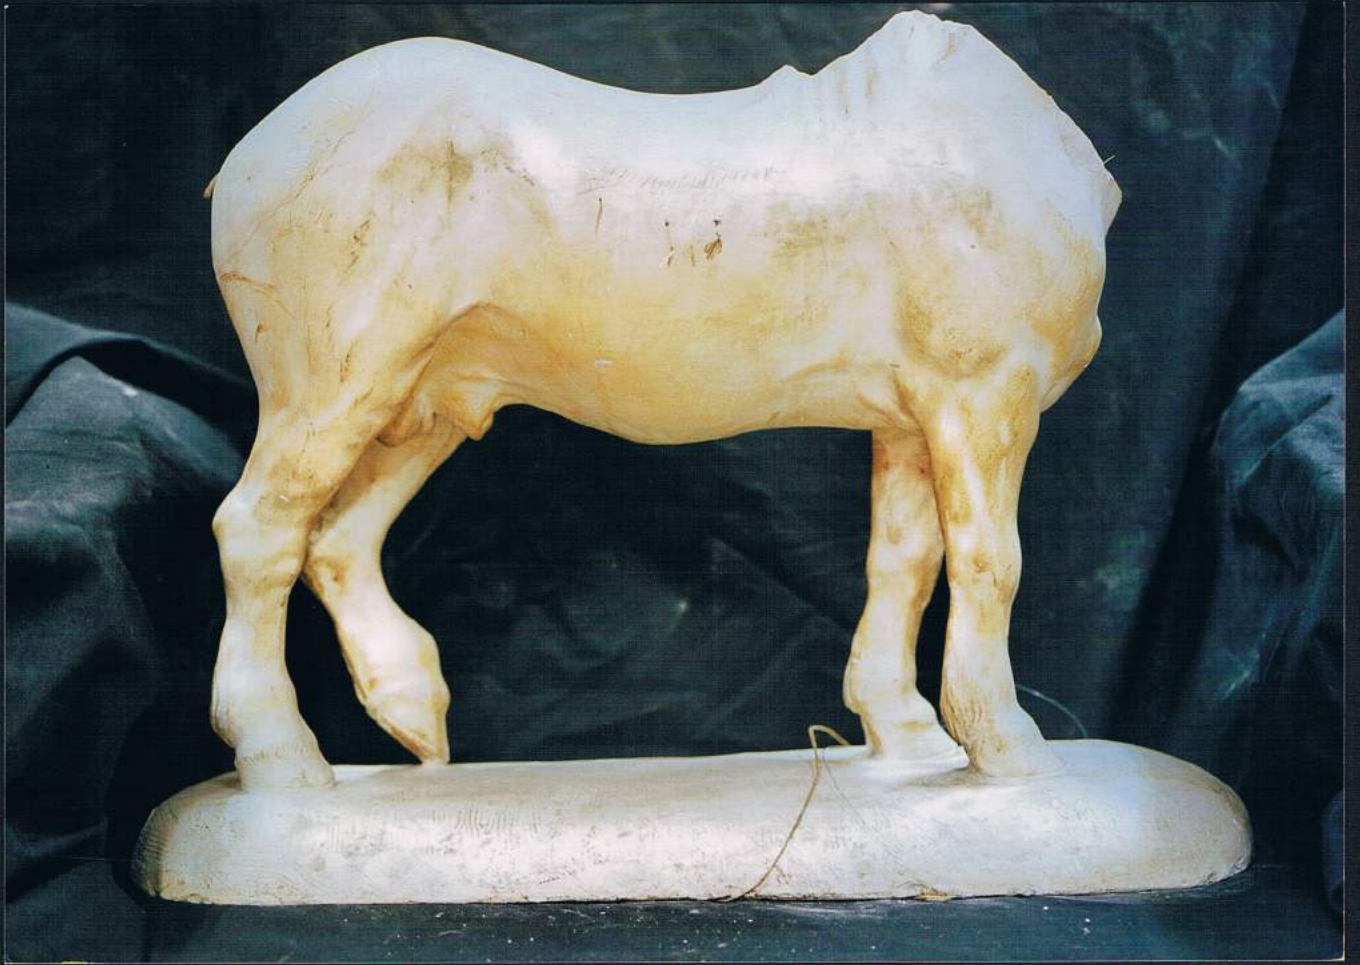
- Documentación Fotográfica tanto digital como en papel.
 - Foto 1** Estado inicial una vez iniciado el proceso de restauración. Vista lateral derecho.
 - Foto 2** Estado inicial. Vista lateral izquierdo.

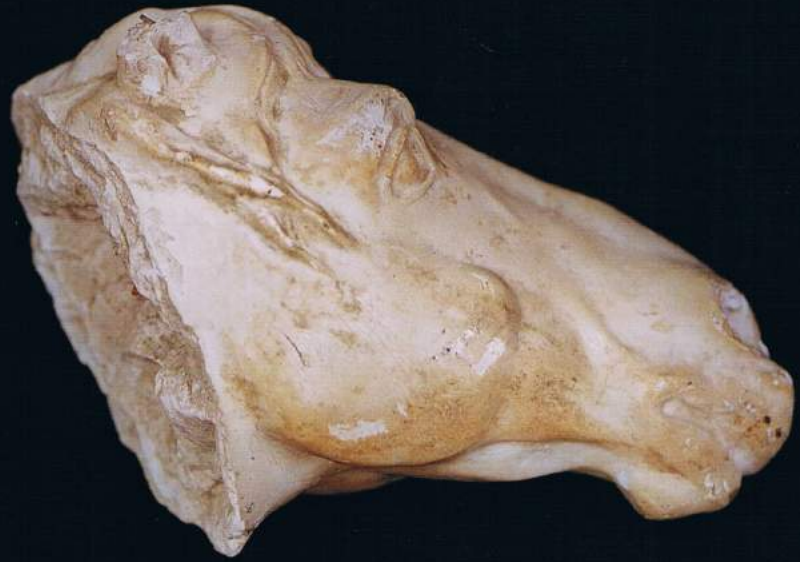
- Fractura en el cuello dejando aislada la cabeza por pérdida del cuello. Esto hacía difícil el montaje de la cabeza. La cabeza conservaba en su interior un fragmento de caña.

- Foto 3** Estado inicial del fragmento de la cabeza. Vista lateral derecho.
 - Foto 4** Estado inicial del fragmento de la cabeza. Vista lateral izquierdo.

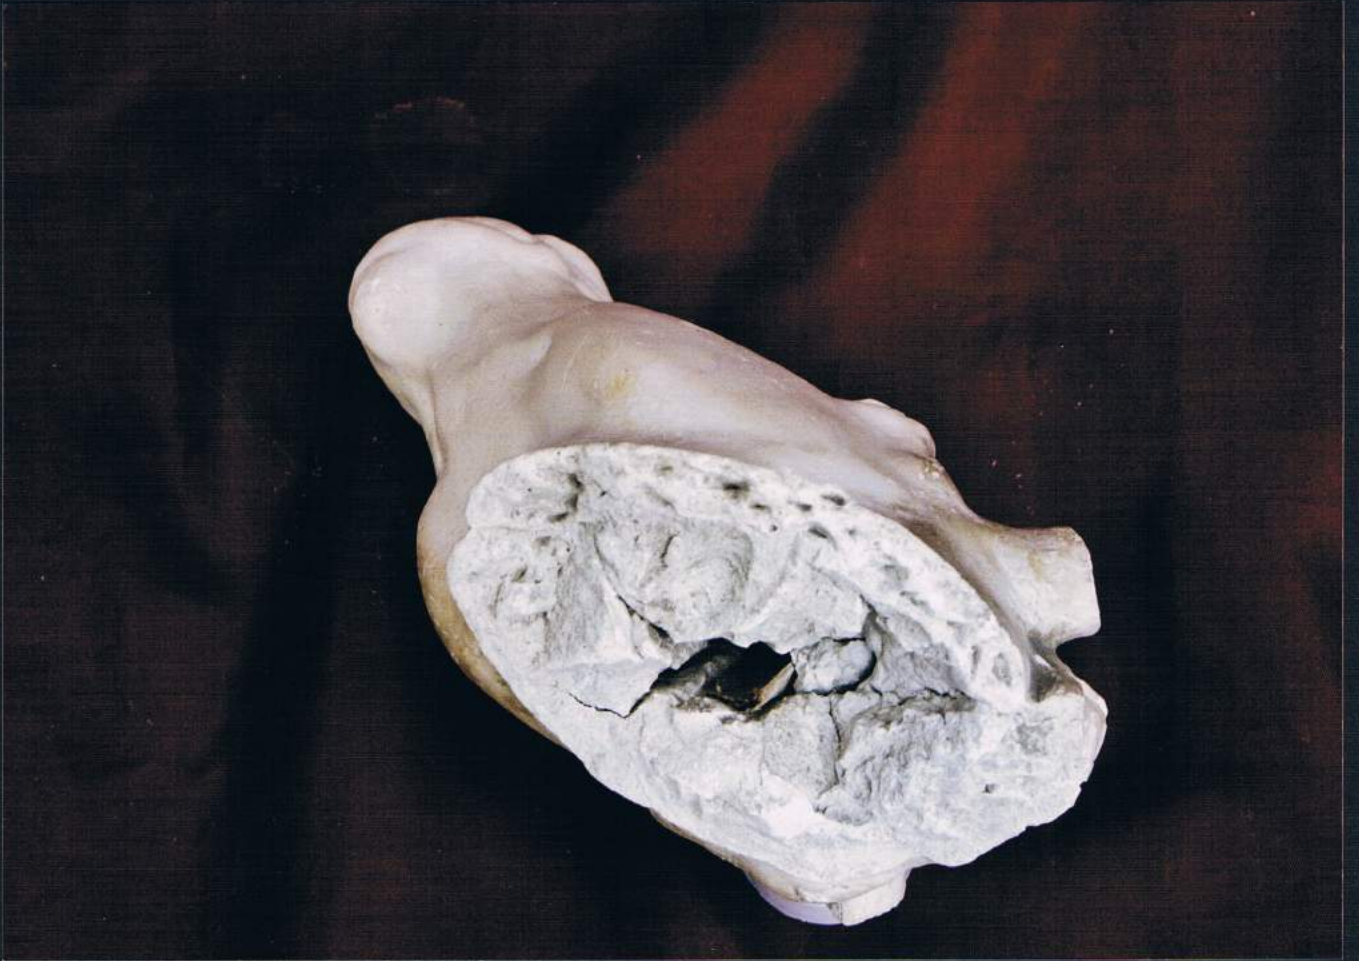
- Foto 5** Estado inicial del fragmento de la cabeza. Detalle del resto de caña embutido en el yeso.
 - Foto 6** Detalle de la fractura del cuello.
 - Foto 7** Detalle del orificio de la cola una vez eliminado el alambre y el yeso de refuerzo que lo sujetaba y que tapaba el yeso original.

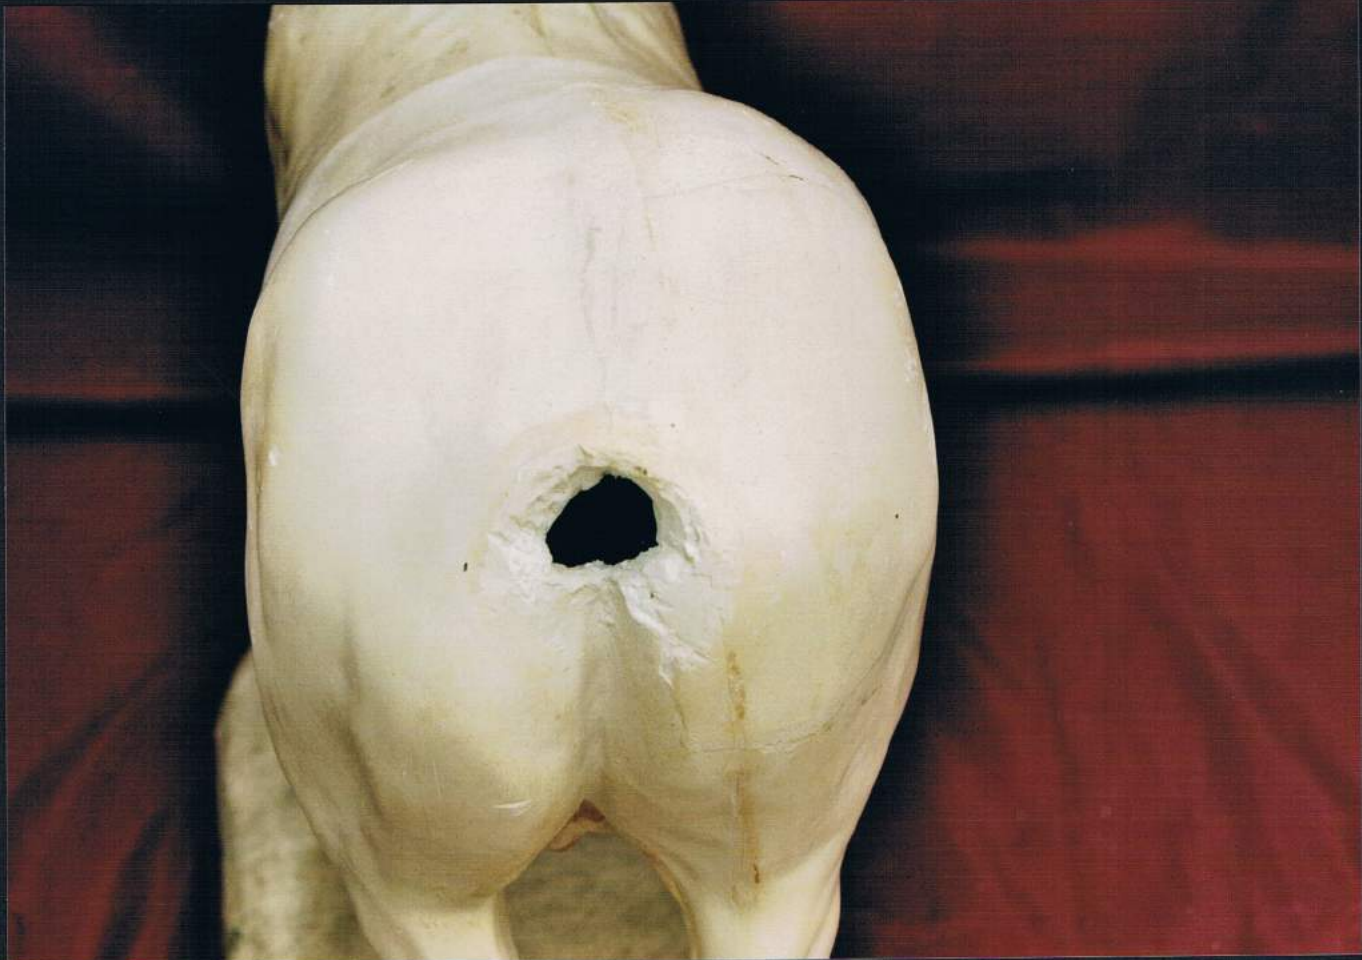
- Presentaba pérdidas volumétricas: cuello, cola, orejas. Se localizaron pequeños fragmentos en el interior pertenecientes a la rotura del cuello
- Conservaba un alambre de hierro oxidado embutido en el lugar donde iría la cola.

- 3ª Limpieza para eliminar definitivamente la suciedad mediante gomas blandas.
- Eliminación de salpicaduras de forma mecánica.
- Eliminación del alambre y el refuerzo de yeso que tapa el yeso original embutido en la cola. A continuación se rellenó el orificio con escayola previa impermeabilización de la zona con una resina natural (elastómero) para no transmitir humedad al yeso.

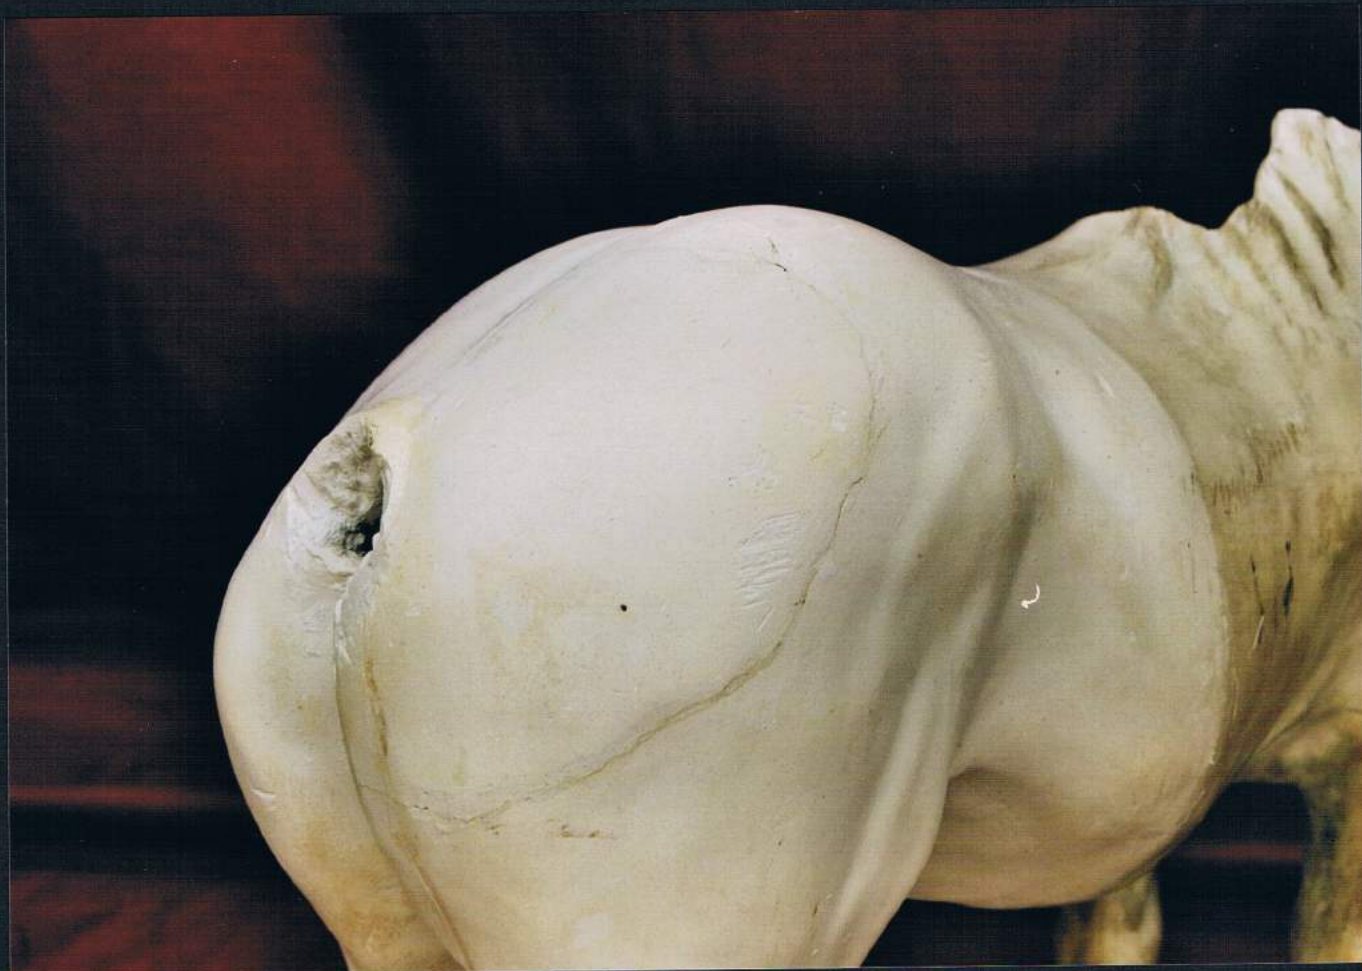
- *Intervención anterior:* determinada por la reintegración volumétrica del lomo trasero derecho y por la colocación de un alambre para sujetar la cola (posiblemente pueda aparecer en algún momento)

- Foto 8** Detalle de la reintegración volumétrica realizada en una intervención posterior.
 - Foto 9** Estado inicial del fragmento del cuello, una vez encontrado.

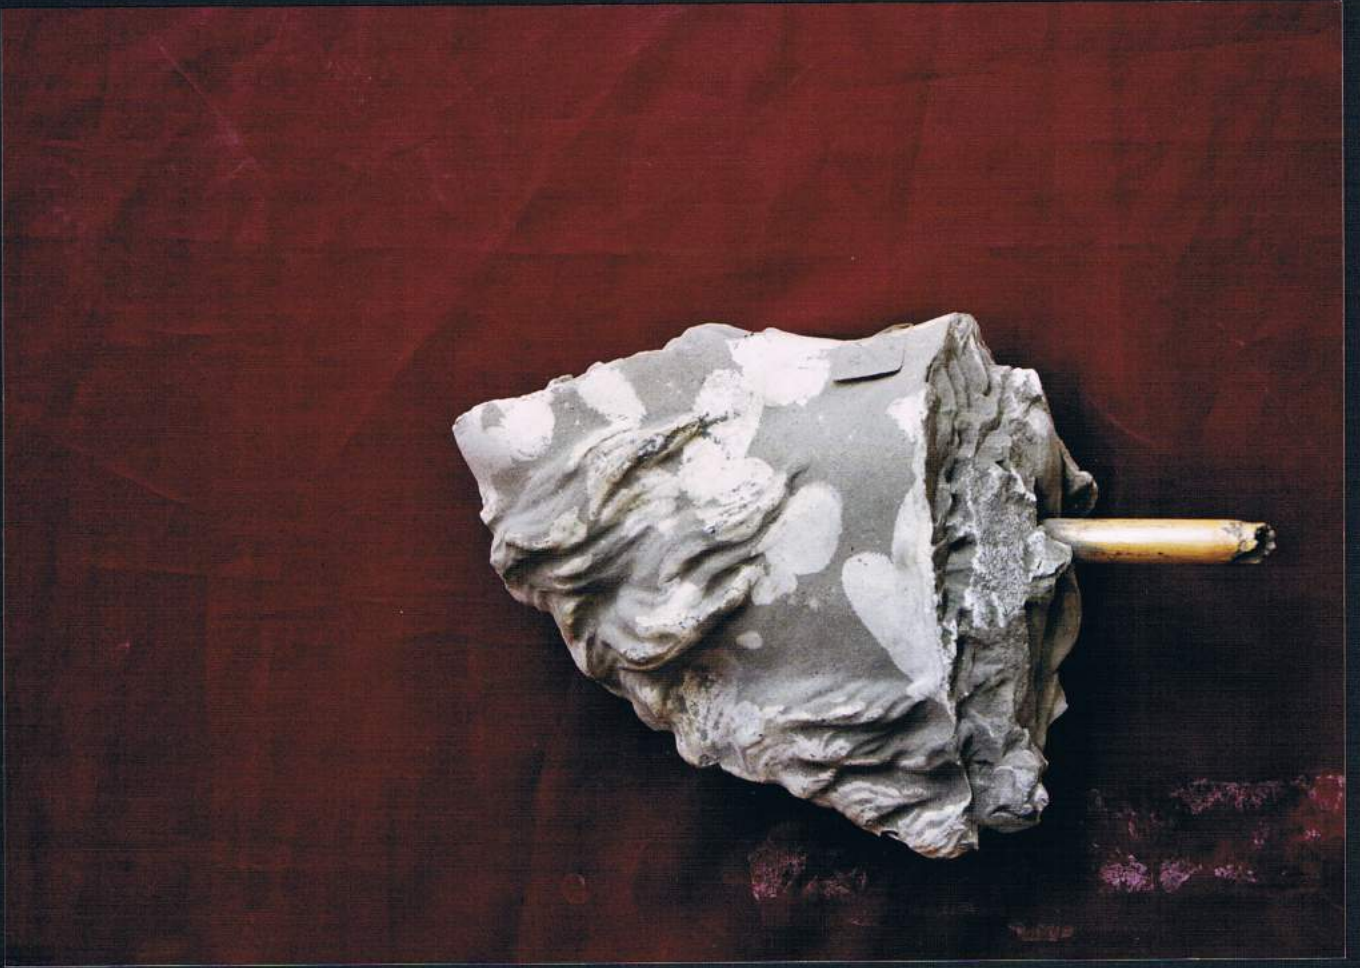
*NOTA: Durante el proceso de restauración, apareció el fragmento del cuello que haría posible el montaje de la cabeza tal y como era originariamente.

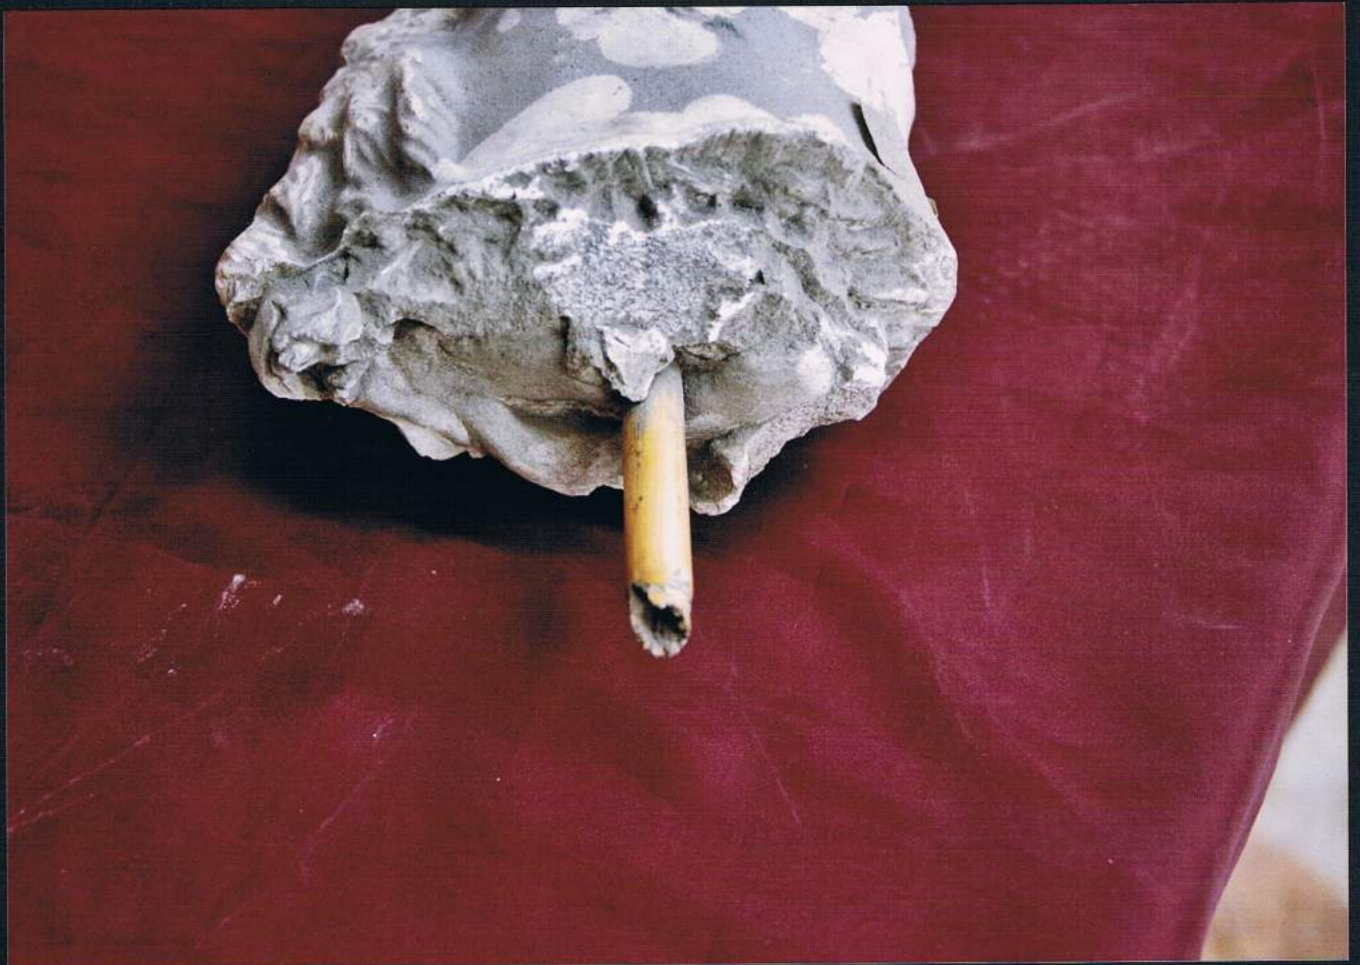
- Foto 10** Detalle de la caña embutida en la parte inferior del cuello recuperado.
 - Foto 11** Fase de limpieza.
 - Foto 12** Fase de limpieza del fragmento de la cabeza.

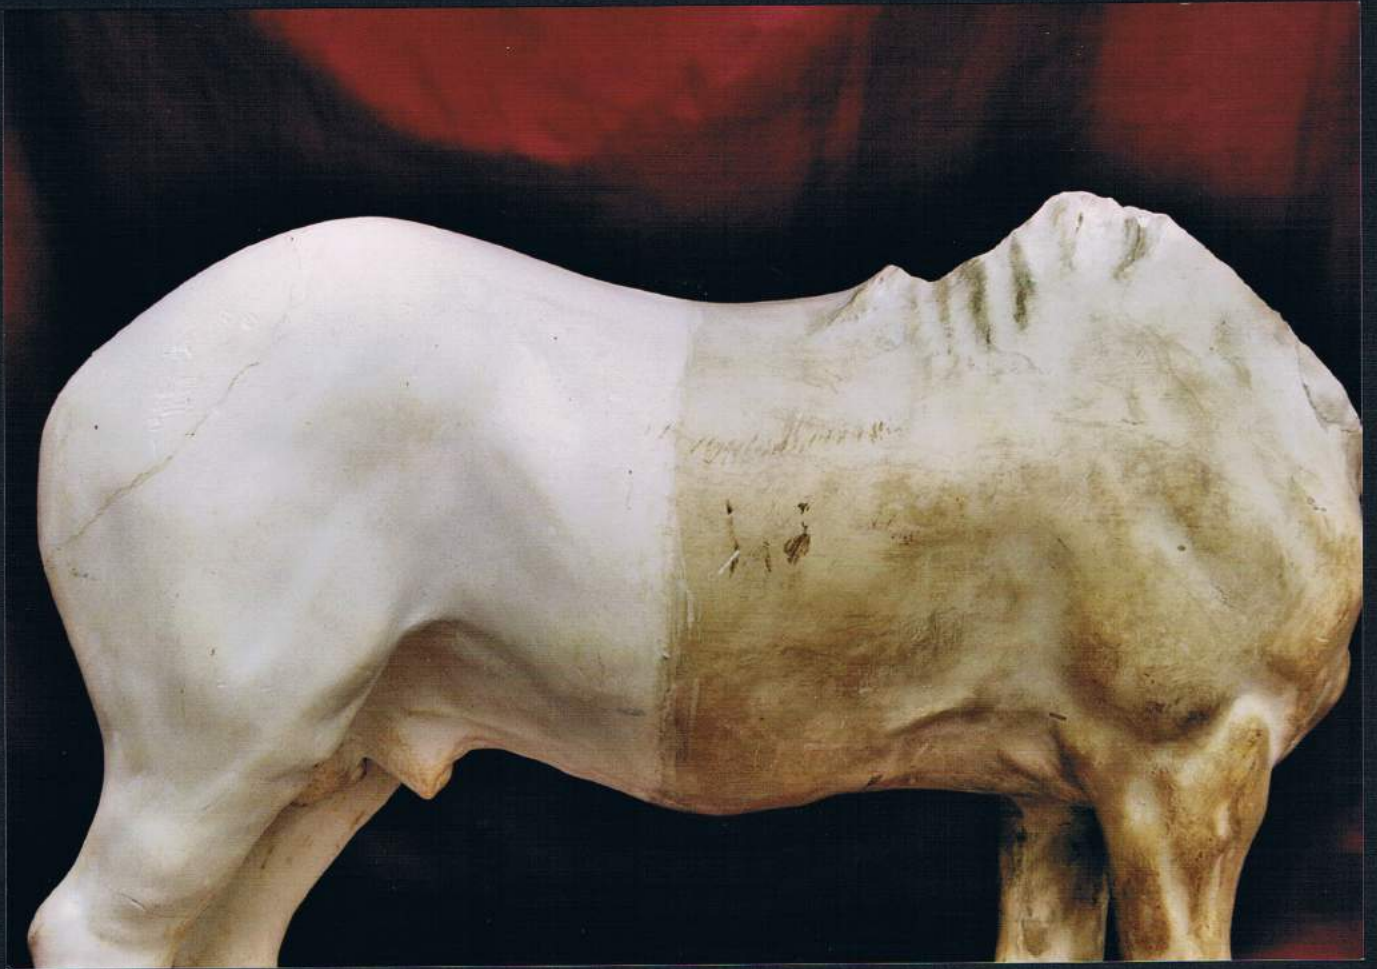
- La pieza presentaba un recubrimiento con una tonalidad grisácea que correspondía a una capa de suciedad acumulada por el tiempo y por la contaminación atmosférica.

- 2ª Limpieza mediante un material filmógeno natural proteínico. Este proceso se repite varias veces para ablandar la suciedad y eliminar las manchas de sustancia bituminosa.

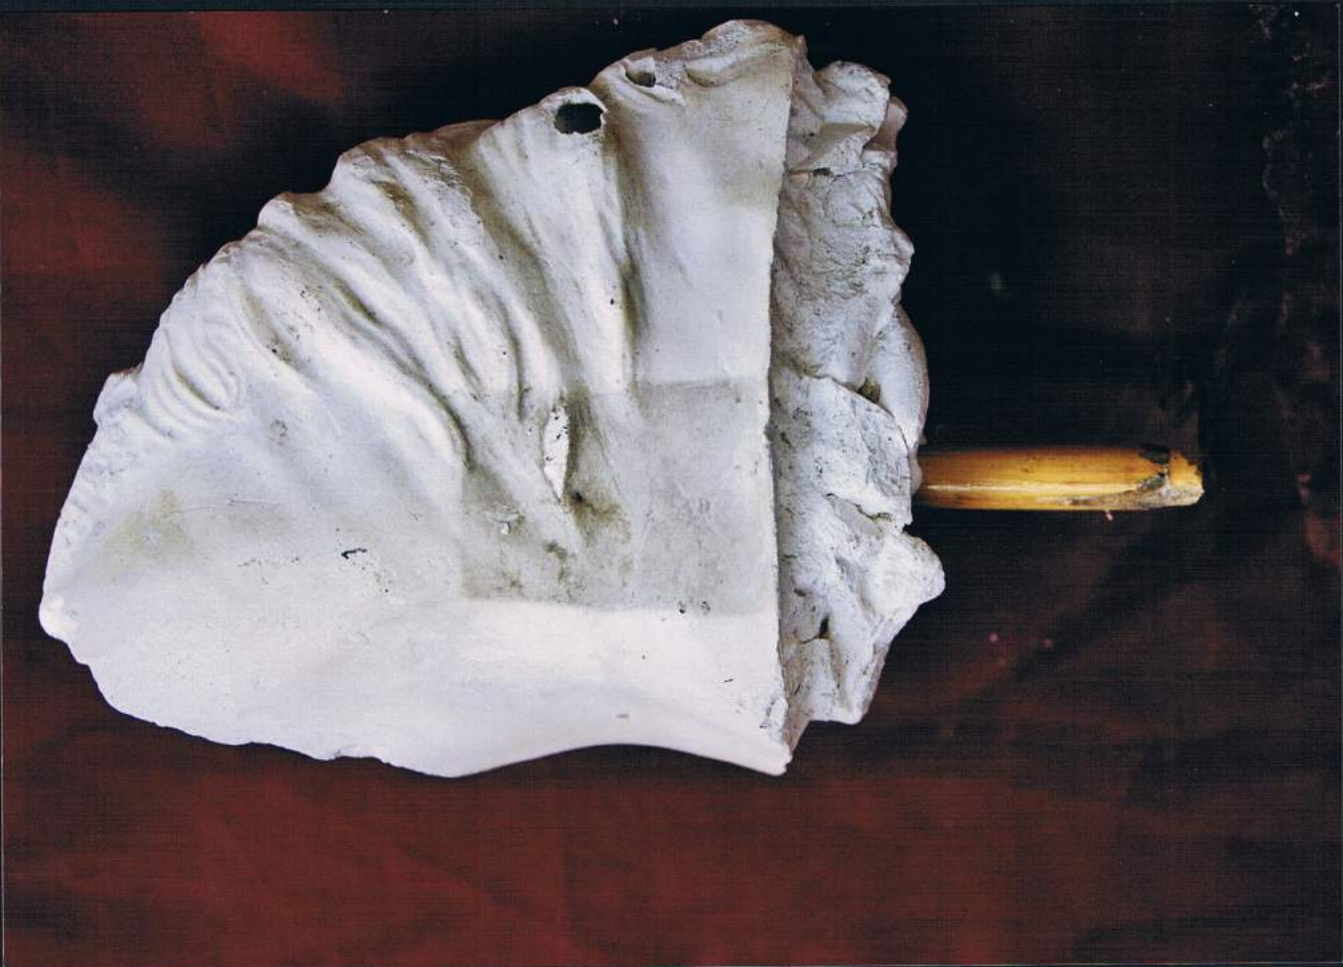
- Foto 13** Detalle de testigo de suciedad en el fragmento del cuello.
 - Foto 14** Fase de unión del fragmento de la cabeza con el cuello.
 - Foto 15** Fase de impermeabilización de la zona del orificio de la cola para recibir la escayola.

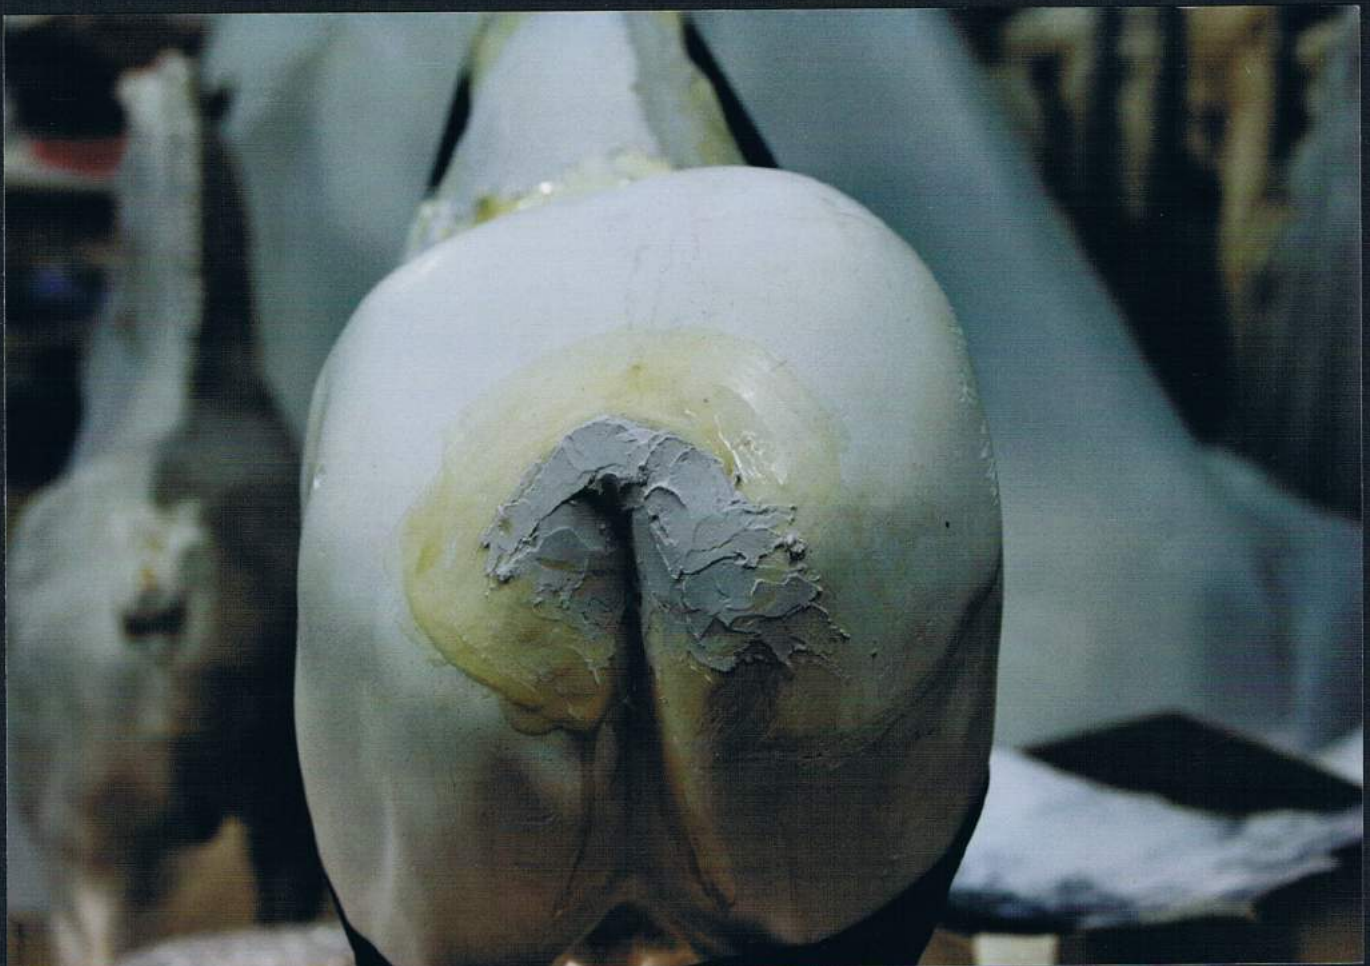
- Foto 16** Detalle de reintegración volumétrica del orificio.

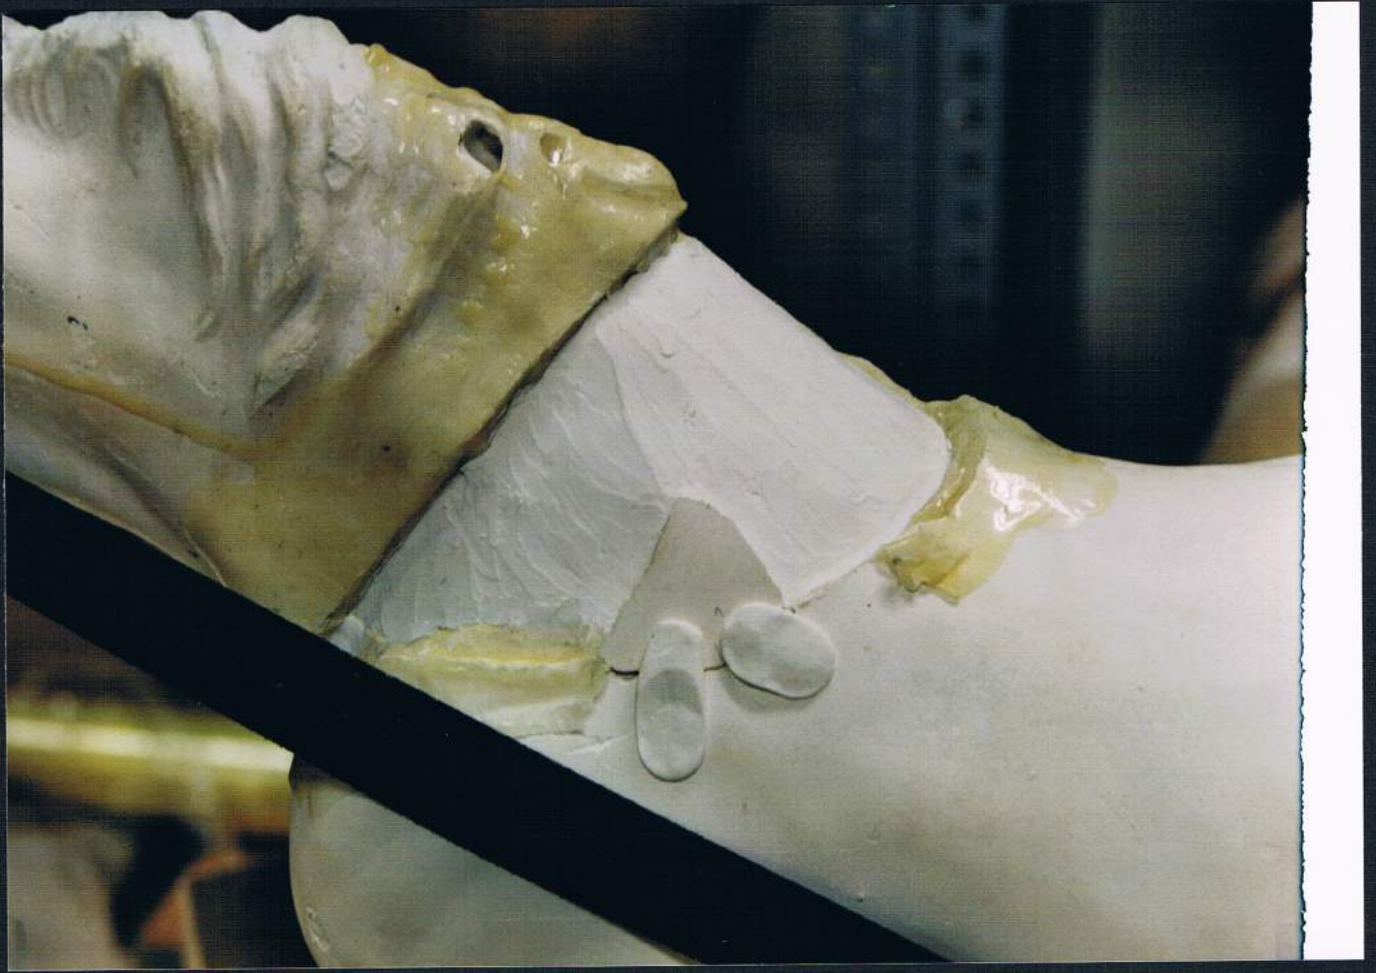
Foto 17 Montaje de la cabeza y cuello al cuerpo del caballo. Realización de una cama de plastilina para recibir la escayola que reintegrará el volumen perdido.

- Colocación provisional del fragmento de la cabeza y el cuello al cuerpo del caballo para modelar la pieza que falta para conformar el cuello. Para ello debido a que el yeso original es muy fino, se realiza una cama de plastilina por debajo de donde irá la escayola (foto 17), esta nos dará la finura deseada y a

continuación se impermeabiliza toda la zona con una resina natural que nos permitirá separar la pieza nueva y retocarla fuera para finalmente adaptarla con el resto de los fragmentos originales.

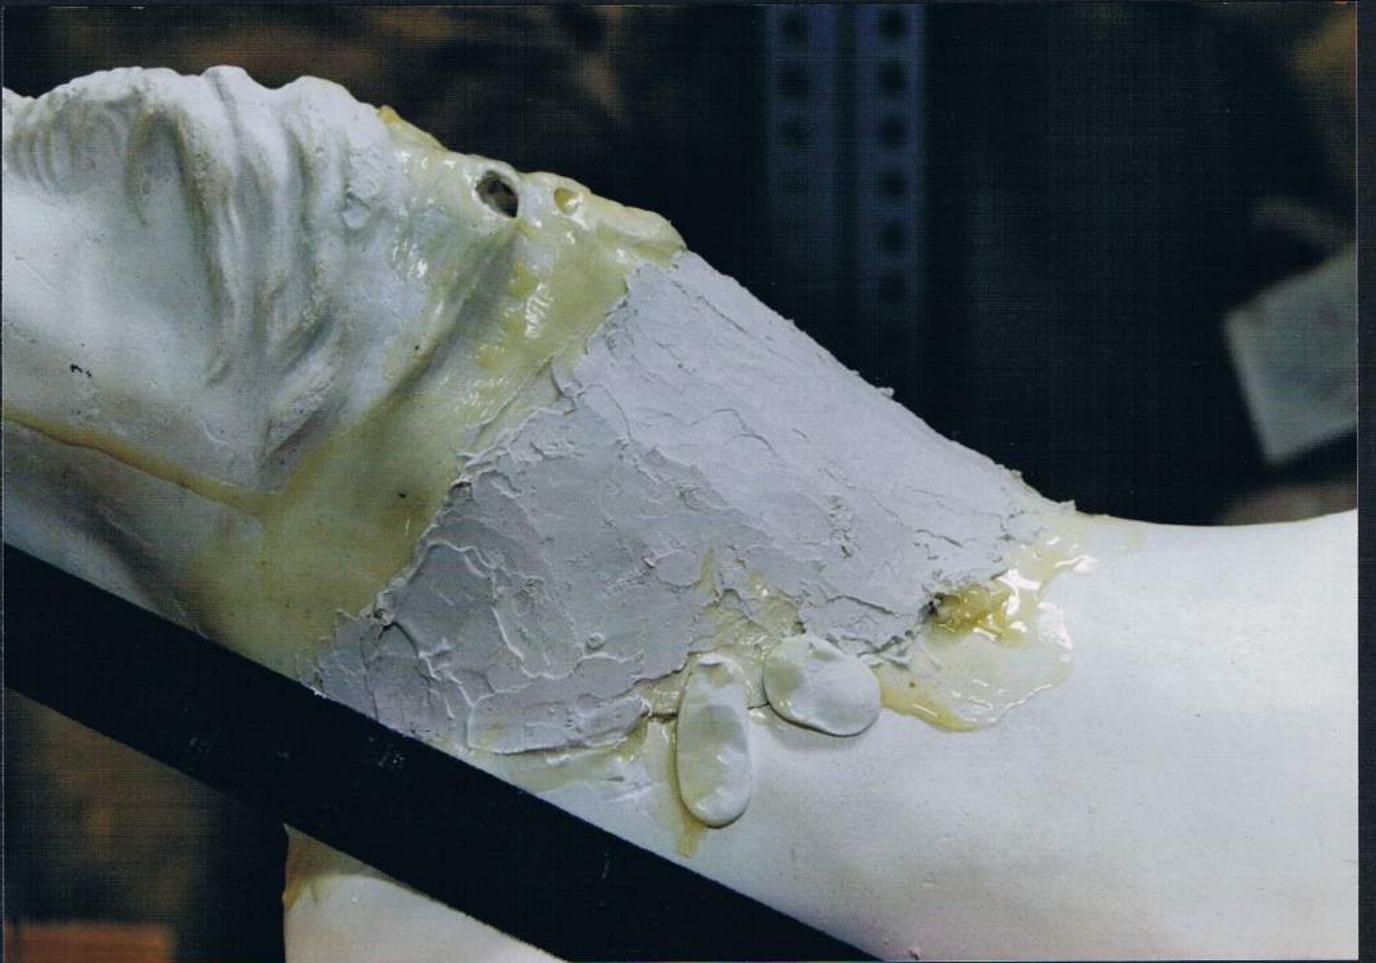
Foto 18 Reintegración volumétrica con escayola de la pérdida de volumen del cuello.

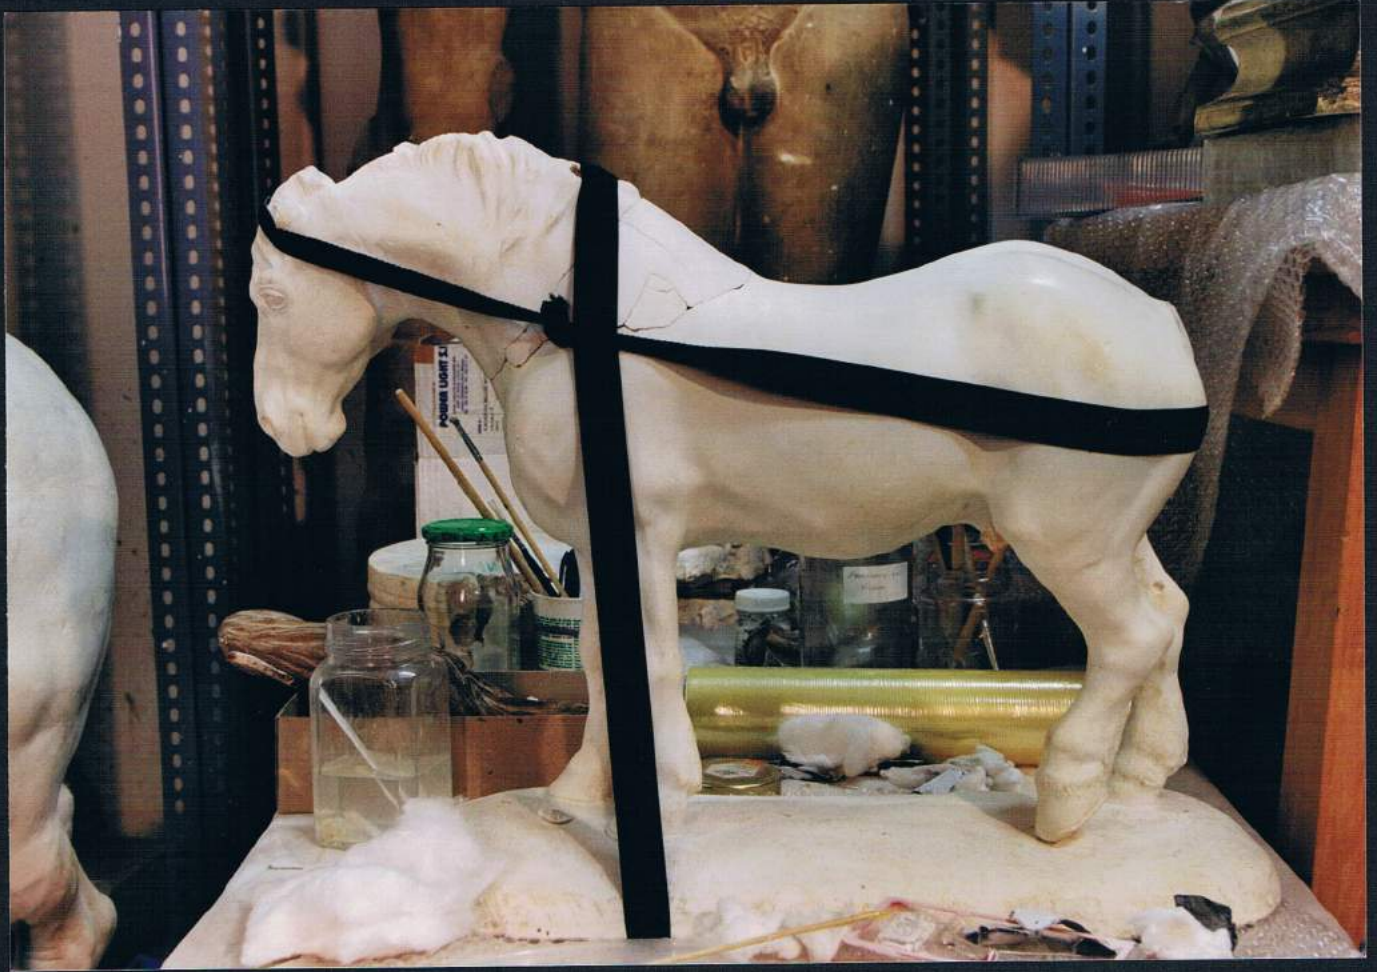
Foto 19 Vista general del proceso de unión de piezas.

- Unión de todos los fragmentos tanto originales como la reintegración nueva, mediante una resina acrílica.
- Estucado de las uniones mediante estuco sintético.
- Reintegración cromática con acuarela previa impermeabilización de las reintegraciones volumétricas nuevas.

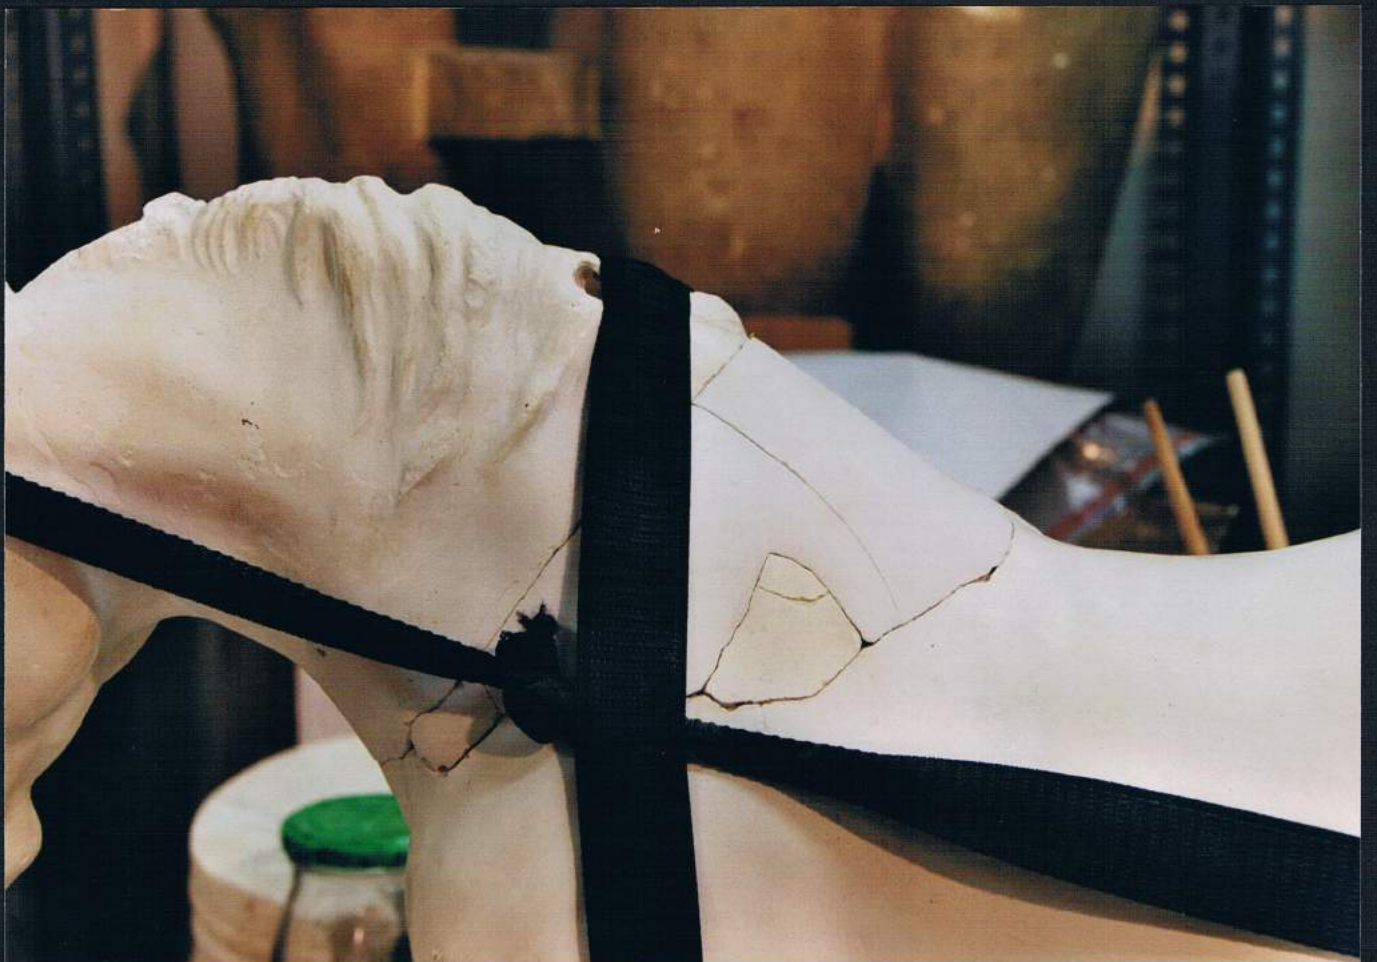
Foto 20 Detalle de la zona donde se ha producido la unión de fragmentos y la reintegración volumétrica.

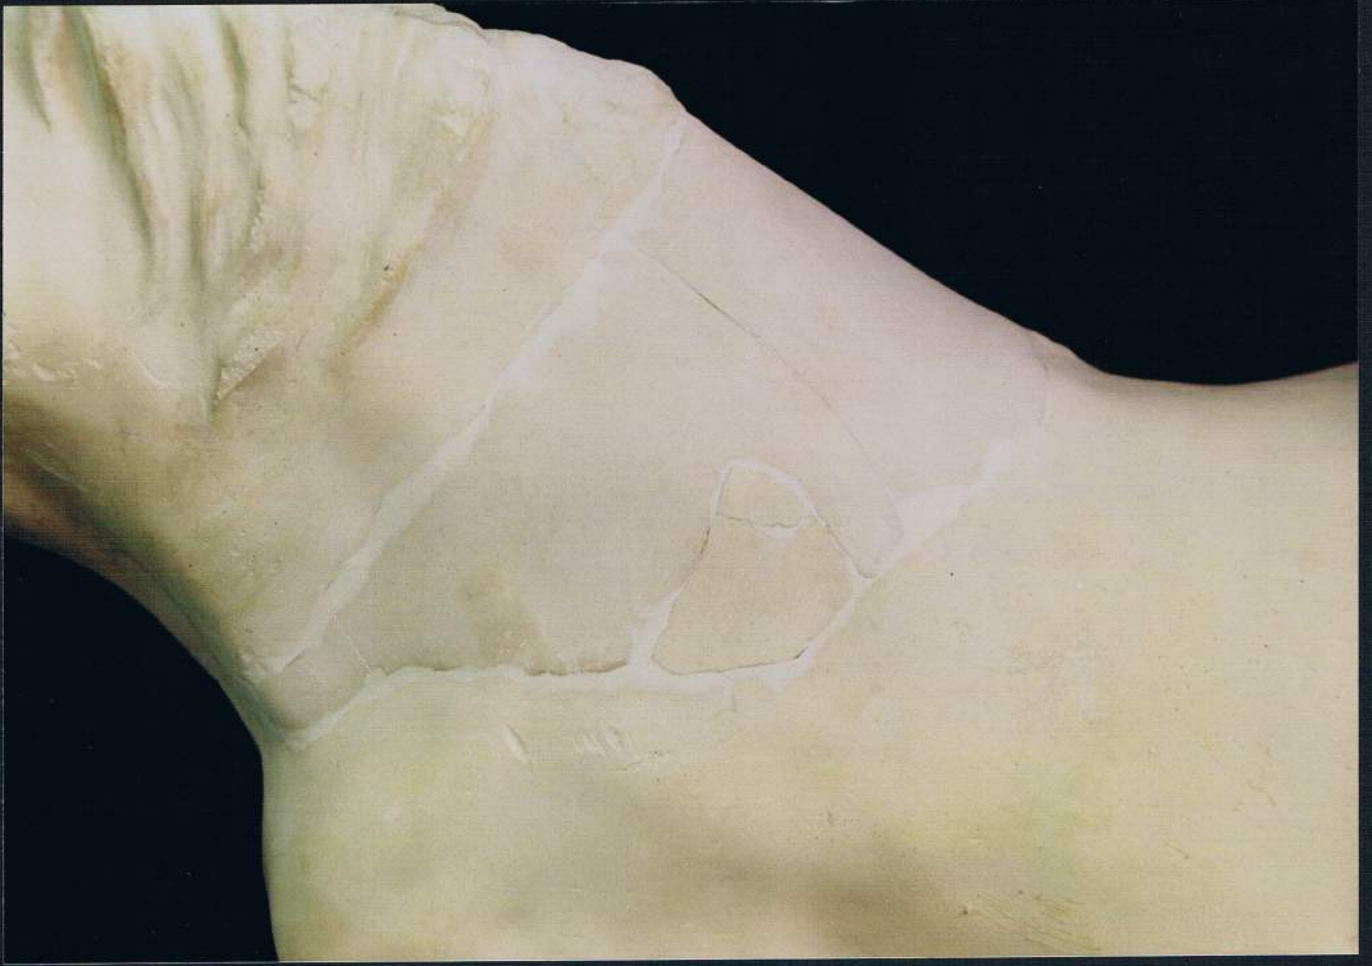
Foto 21 Fase de estucado y desestucado de uniones.

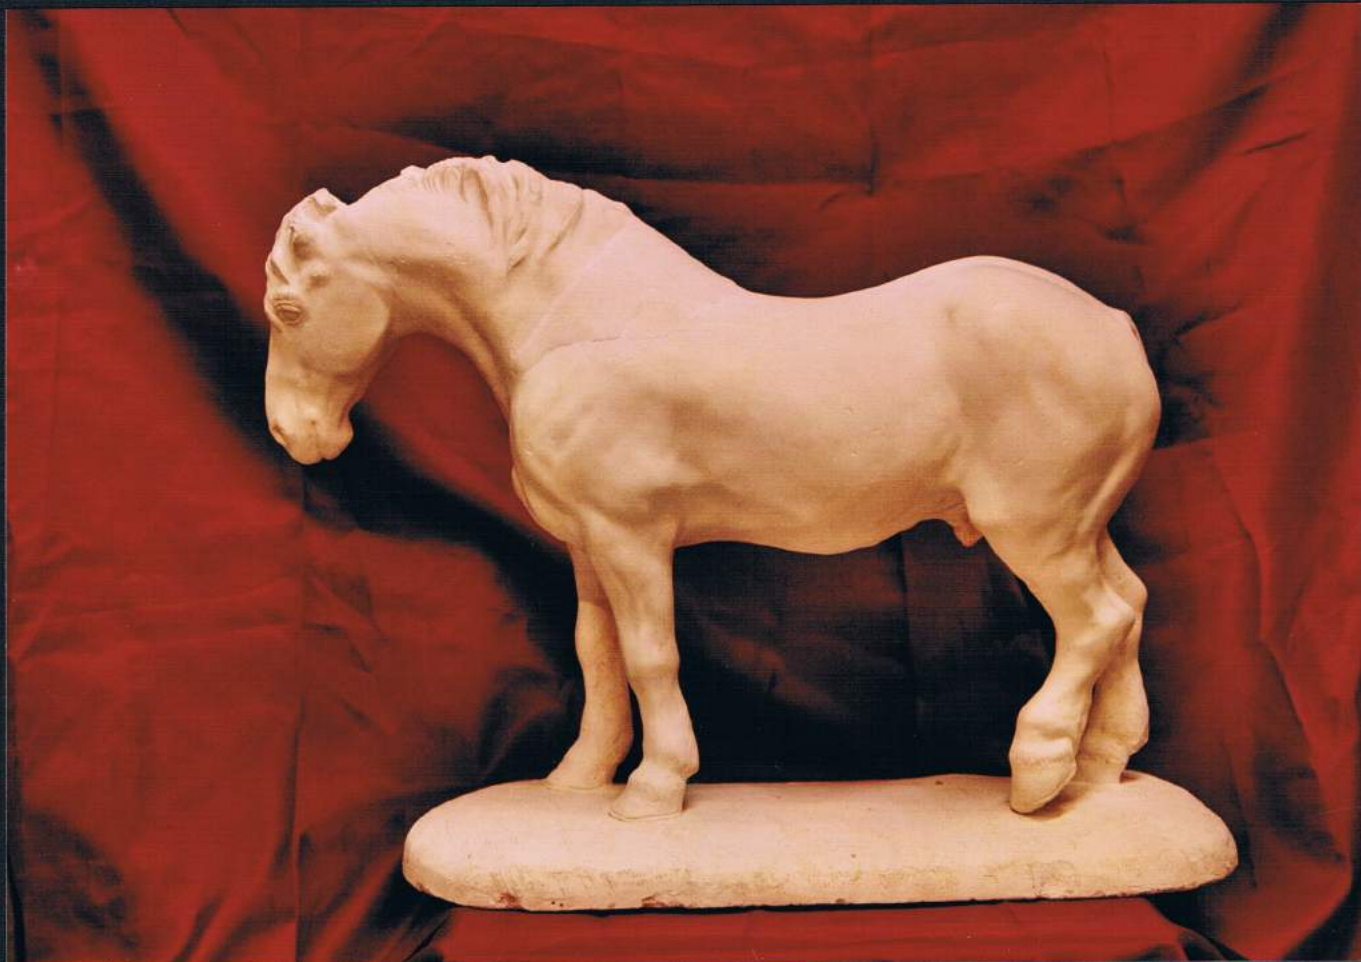
Foto 22 Estado actual una vez finalizado el proceso de restauración.

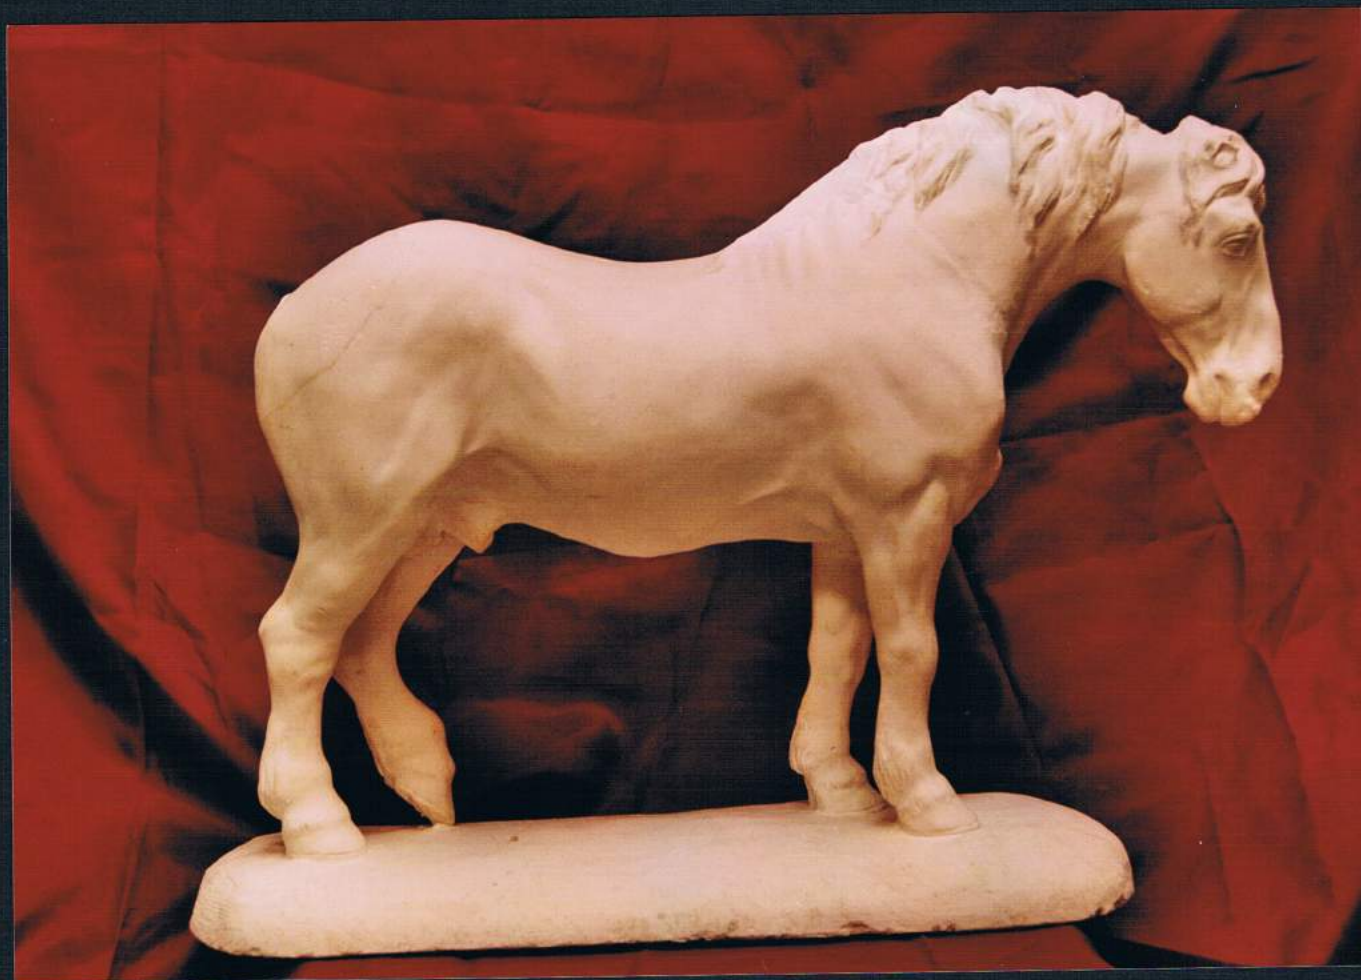
Foto 23 Estado actual una vez finalizado el proceso de restauración.
