INFORME FINAL DE CONSERVACIÓN Y RESTAURACIÓN “V-450 RELIEVE DE LA SANTÍSIMA TRINIDAD”

Nº de informe de restauración: 193

Título: RELIEVE DE LA SANTÍSIMA TRINIDAD

Nº de inventario: V-450 (Inv. 1994 Leticia Azcue), C.10 (Inv. 1804), R/311

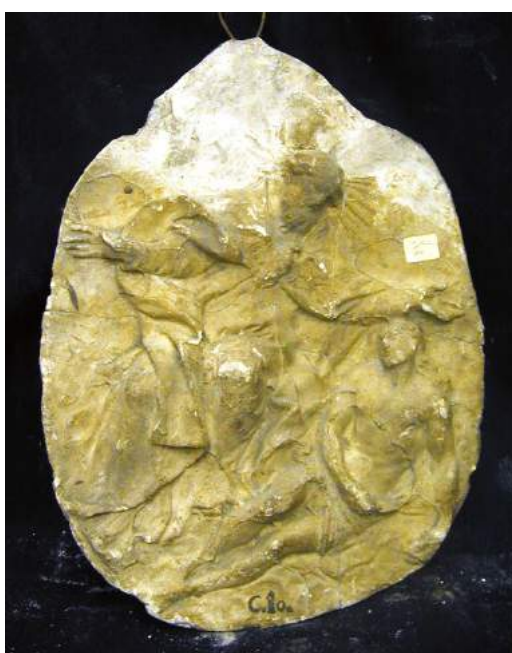
Presenta una gruesa capa de suciedad superficial generalizada provocada por la contaminación ambiental. Acumulaciones y depósitos de suciedad y polvo en los entrantes del modelado.

Muestra una capa de tonalidad ocre claro que corresponde posiblemente a los restos de desmoldeante usados para realizar un molde de la pieza. En la parte superior se apreciaba un cambio de tono, siendo más blanco, posiblemente por un desgaste o intervención de la zona.

La superficie del yeso presentaba múltiples desgastes, arañazos, roces por una mala manipulación de la pieza.

Pérdidas volumétricas en las zonas perimetrales de la pieza producidas por golpes durante su manipulación. Además presentaba pequeñas pérdidas o desgastes acentuados en el dedo gordo de la mano derecha de Dios Padre así como en los pliegues del mismo del mismo personaje y en la rodilla izquierda.

Presentaba manchas puntuales de sustancias posiblemente de origen bituminoso por su tonalidad parda oscura (cara de Dios Padre y fondo derecho). Orificios provocados por la formación de burbujas de aire durante el fraguado.

Sufría una fractura en 4 partes que en una intervención posterior se reforzó mediante escayola por la parte posterior del relieve, quedando algunos fragmentos mal nivelados.

Alambre de sujeción oxidado.
