INFORME FINAL DE CONSERVACIÓN Y RESTAURACIÓN “V- 465 CRÁTERA NEOÁTICA”

Nº de informe de restauración: 441

Obra: CRÁTERA NEOÁTICA

Restauración realizada por: Ángeles Solís

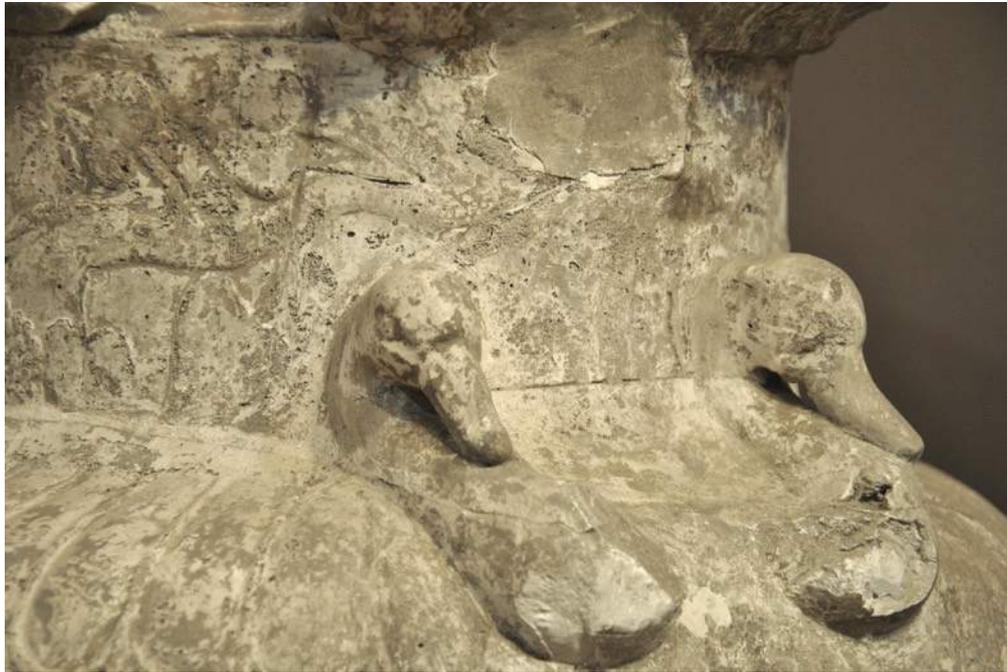
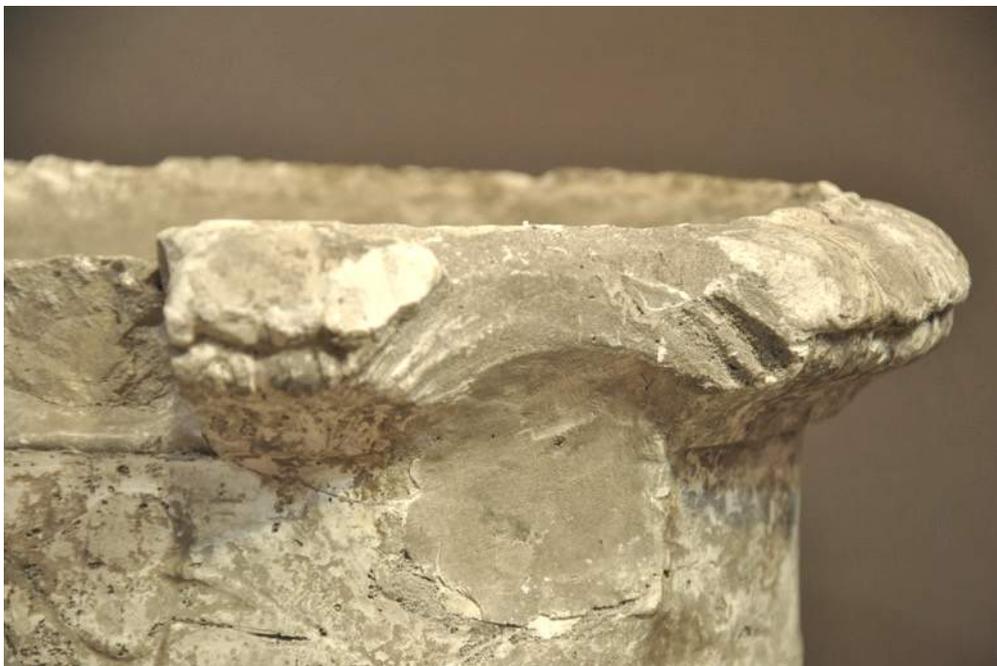
Detalle de las marcas dejadas por la sierra cuando se cortó el asa para realizar el molde.

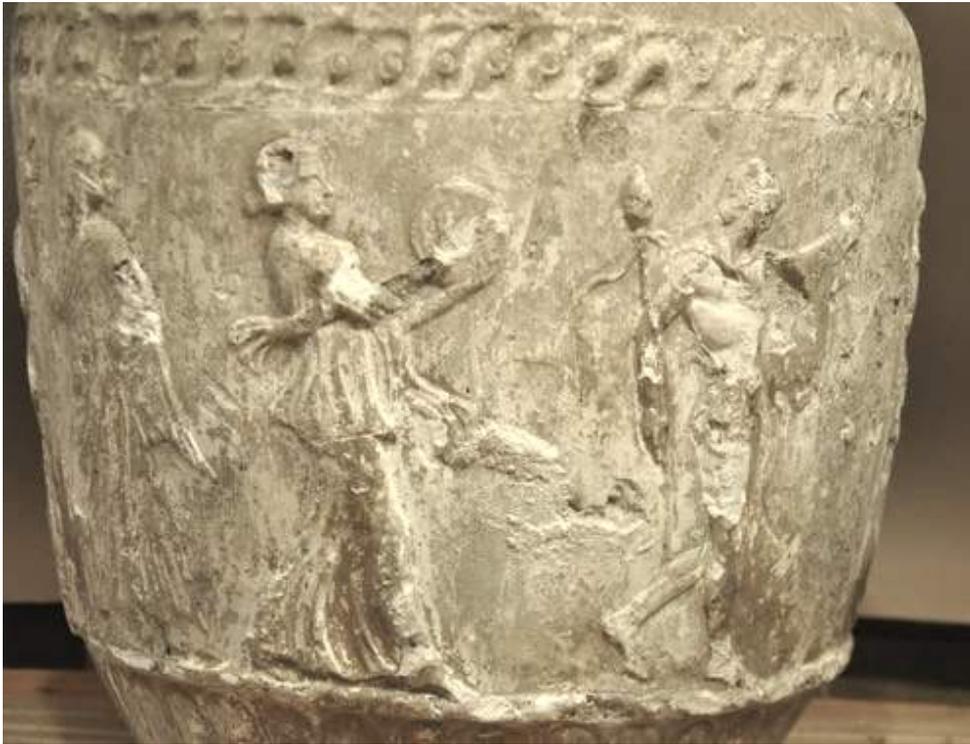
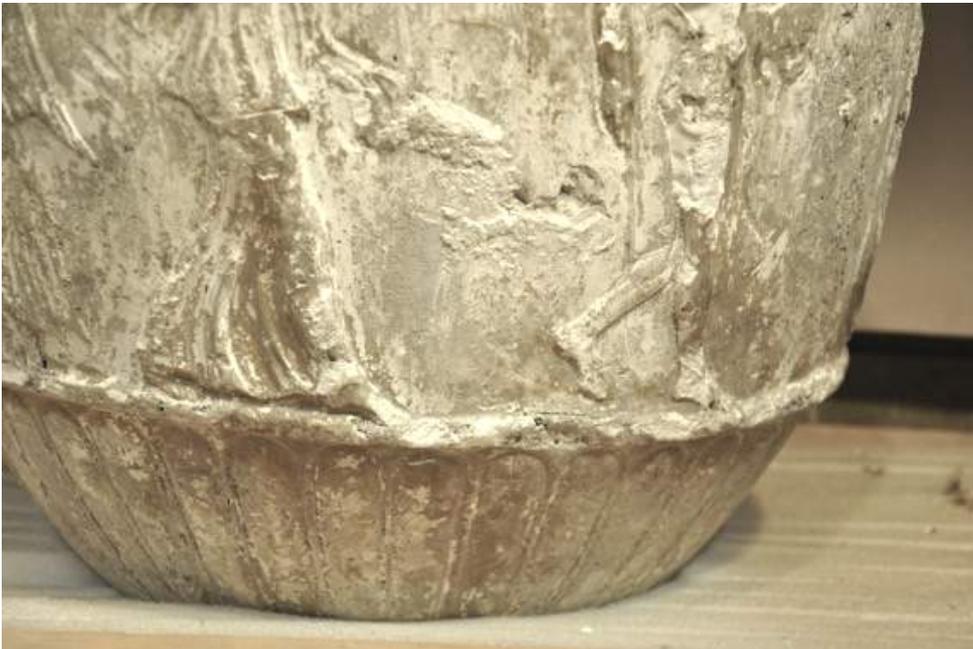
Detalle de las pérdidas producidas en la primera colada del yeso.

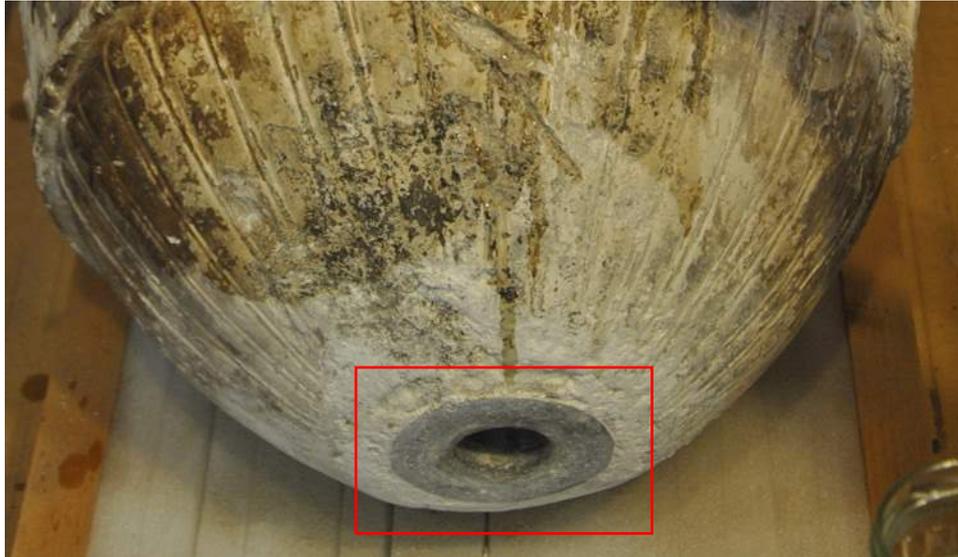
Detalle de la pieza de plomo embutida en la parte inferior del cuerpo de la cr tera para evitar el rozamiento producido por el perno met lico que ir a en la base.

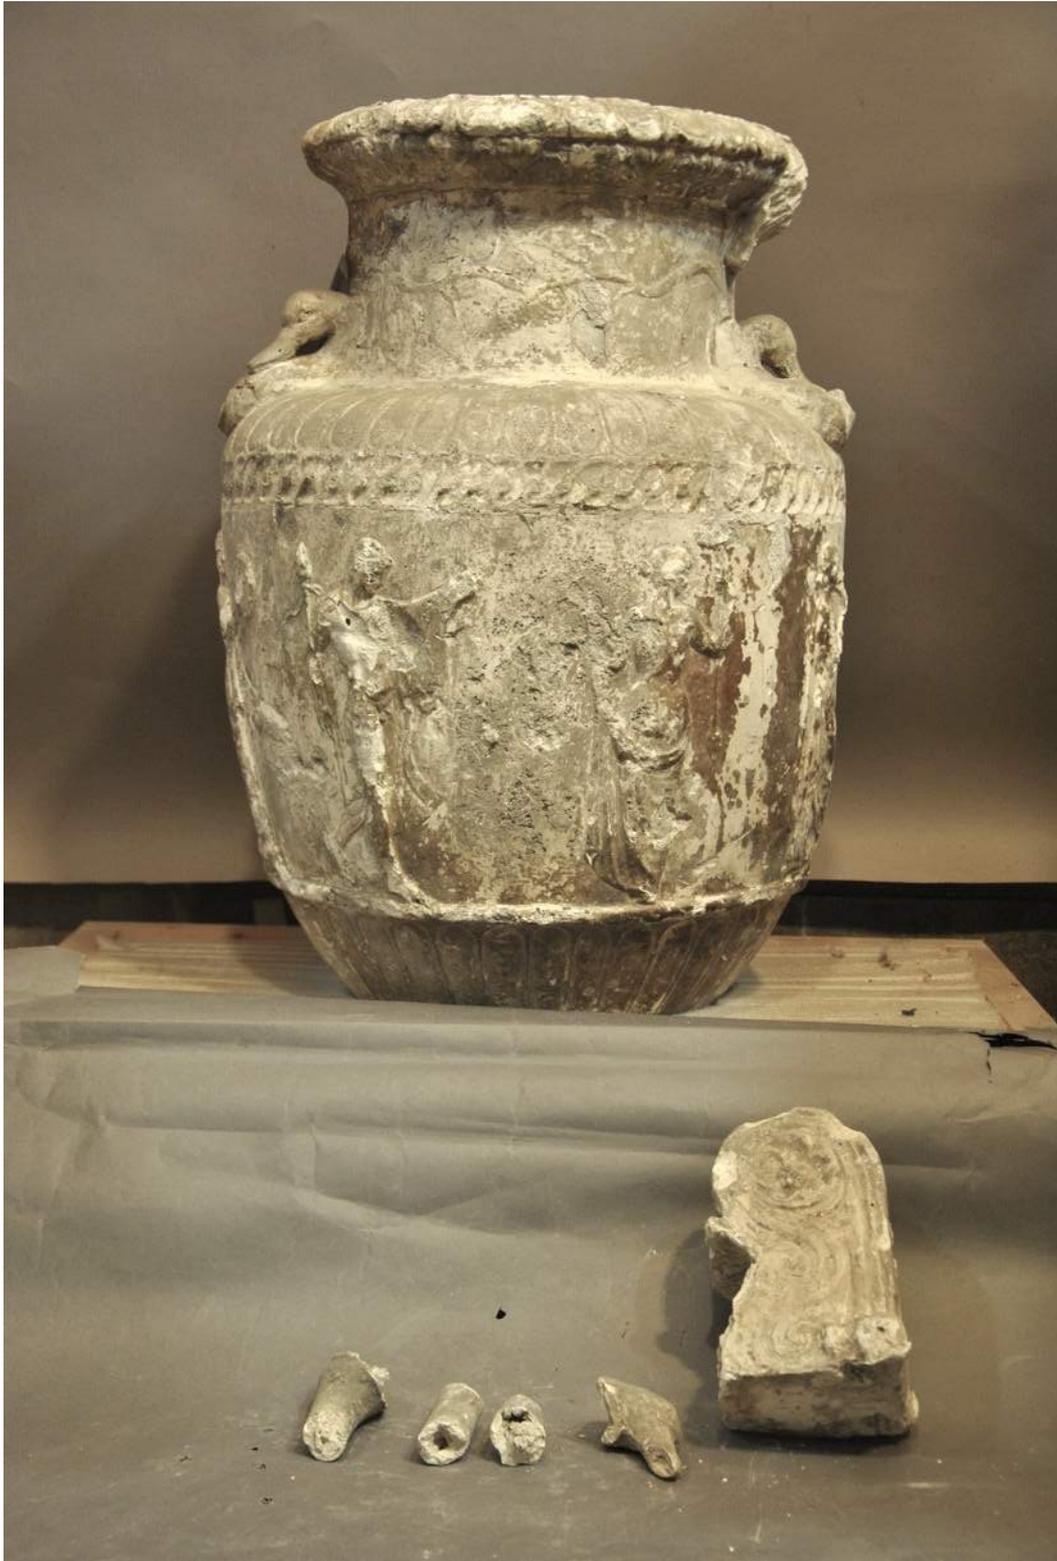
Estado inicial de la obra con los correspondientes fragmentos que conservaba

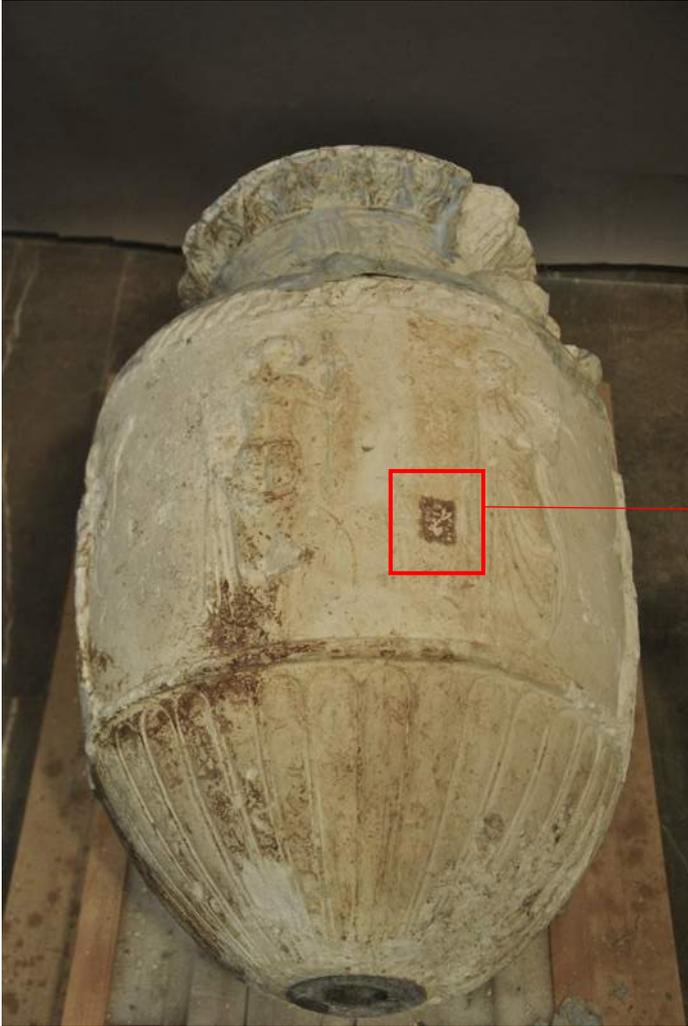
Testigo de suciedad. Todo ese lateral presentaba una capa al igual que el testigo que fue eliminada con los métodos descritos anteriormente.

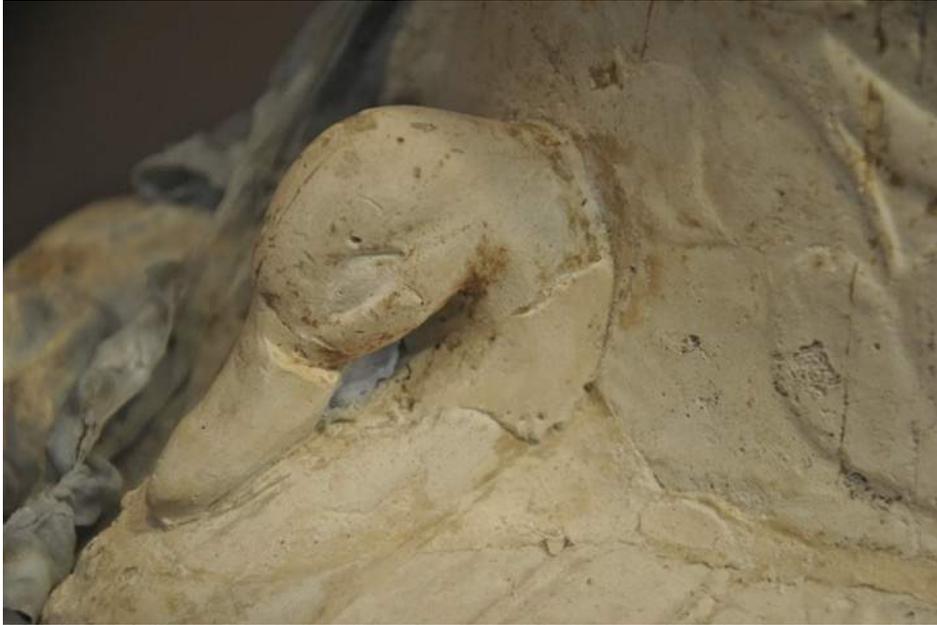
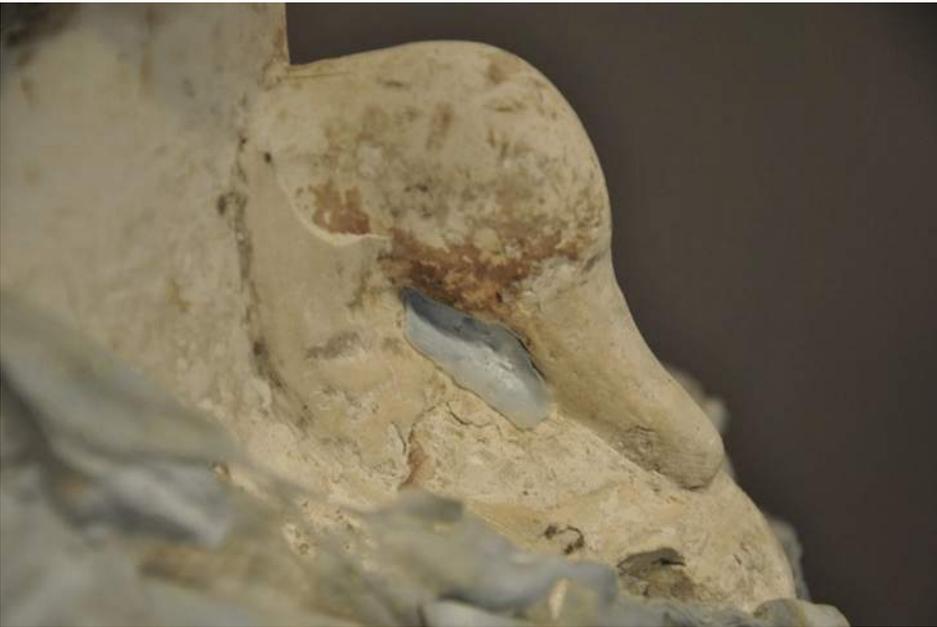
Aparición de reintegraciones volumétricas realizadas en un yeso diferente y procedente de intervenciones posteriores.

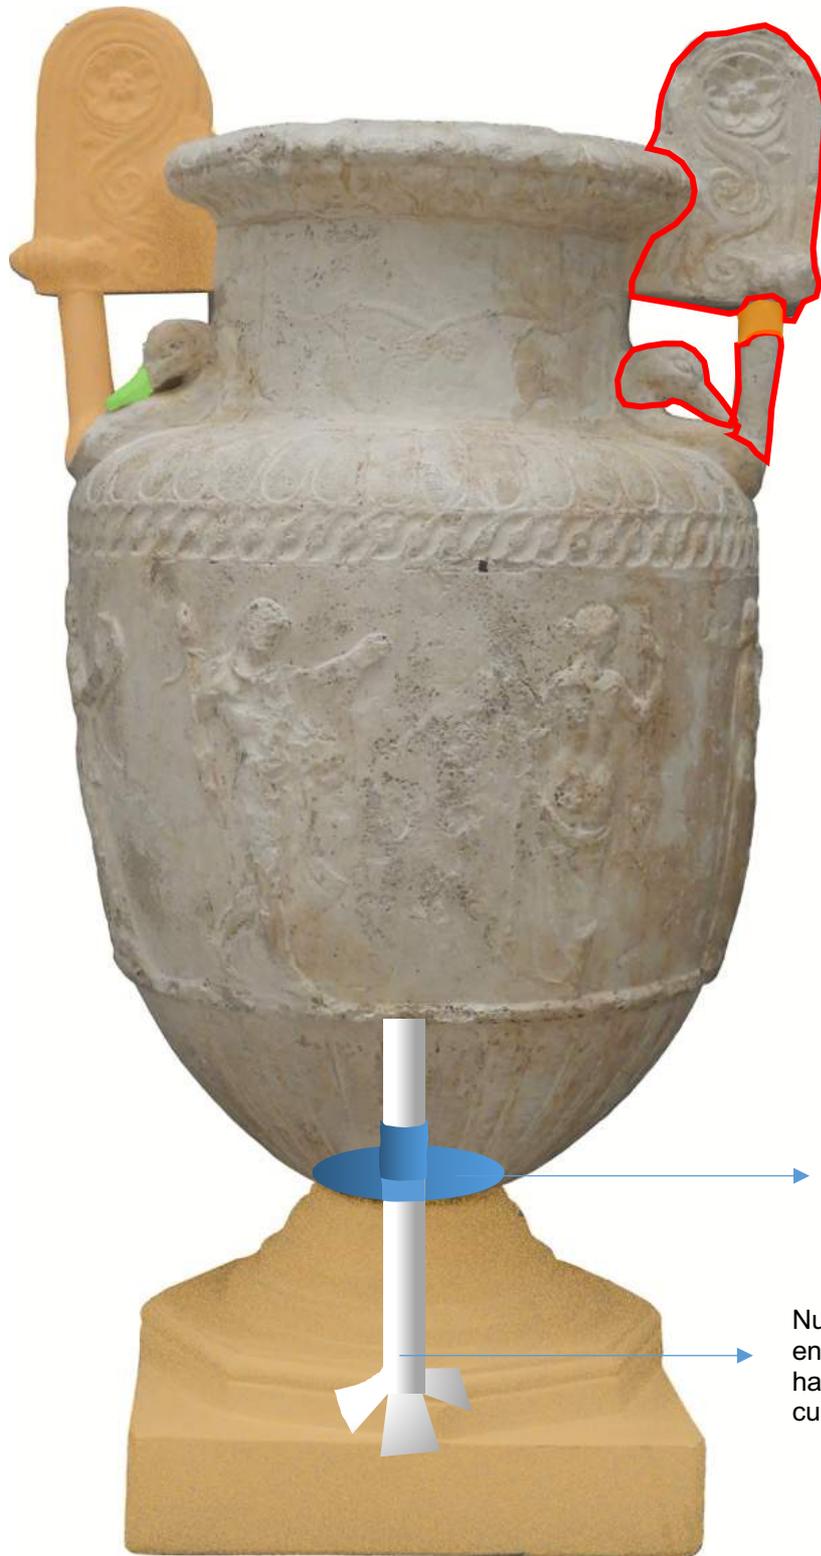
Revestimiento de plomo original para evitar el rozamiento del perno

Fragmentos originales que estaban separados de la pieza

Reintegraciones volumétricas de intervenciones posteriores

Nuevo perno fabricado en hierro fijo a la peana, haciendo desmontable el cuerpo de la crátera

Fragmentos que estaban perdidos, realizados a partir del molde que conserva la Academia

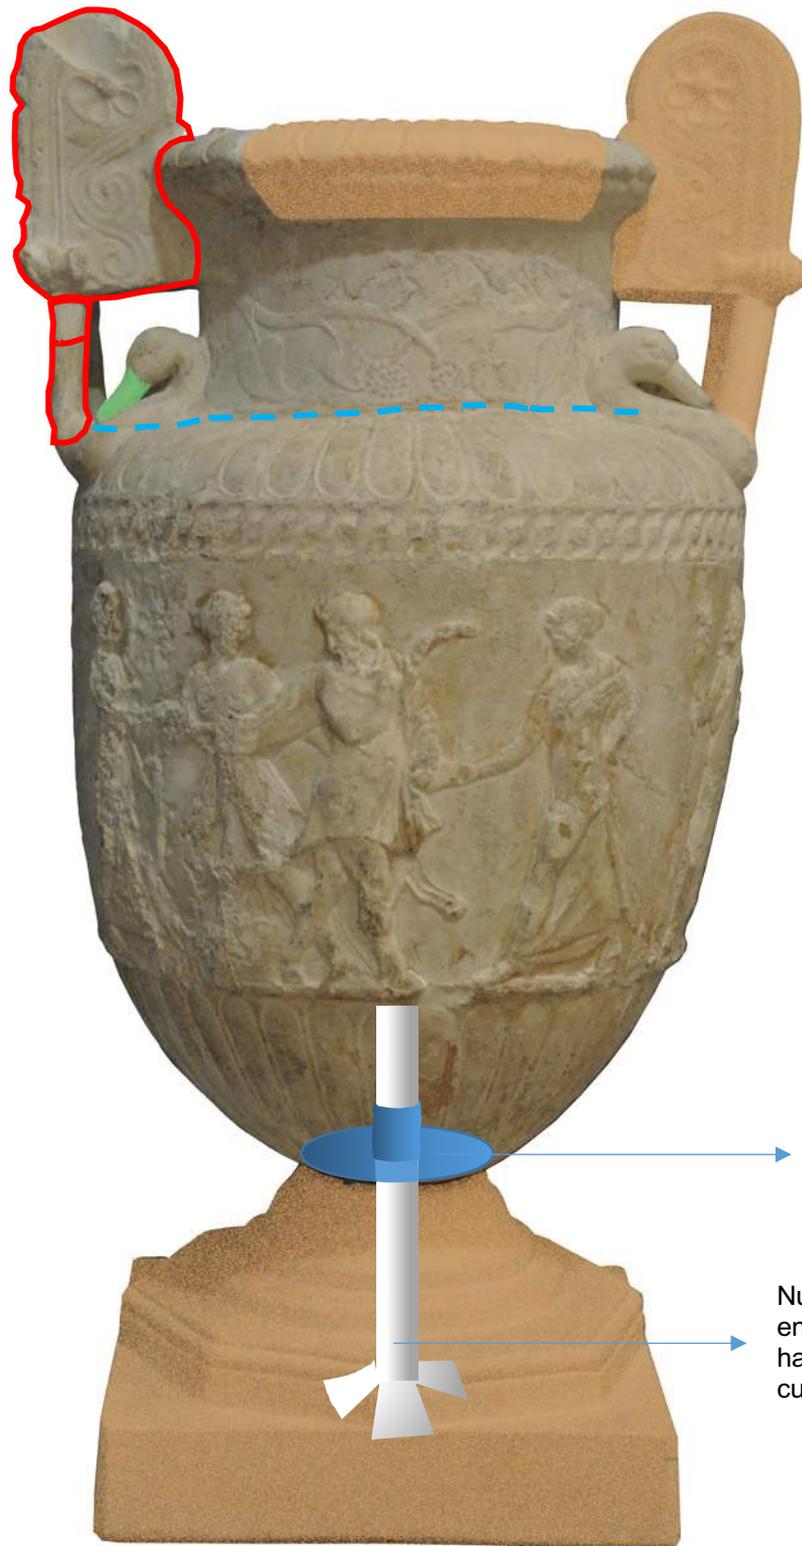
Revestimiento de plomo original para evitar el rozamiento del perno

Fragmentos originales que estaban separados de la pieza

Reintegraciones volumétricas de intervenciones posteriores

Nuevo perno fabricado en hierro fijo a la peana, haciendo desmontable el cuerpo de la crátera

Fragmentos que estaban perdidos, realizados a partir del molde que conserva la Academia
