## INFORME DE RESTAURACIÓN

### SOLDADO DACIO PROTEGIÉNDOSE. COLUMNA TRAJANA

**Nº de informe:** 137

**Título:** SOLDADO DACIO PROTEGIÉNDOSE. FRAGMENTO DE LA COLUMNA TRAJANA

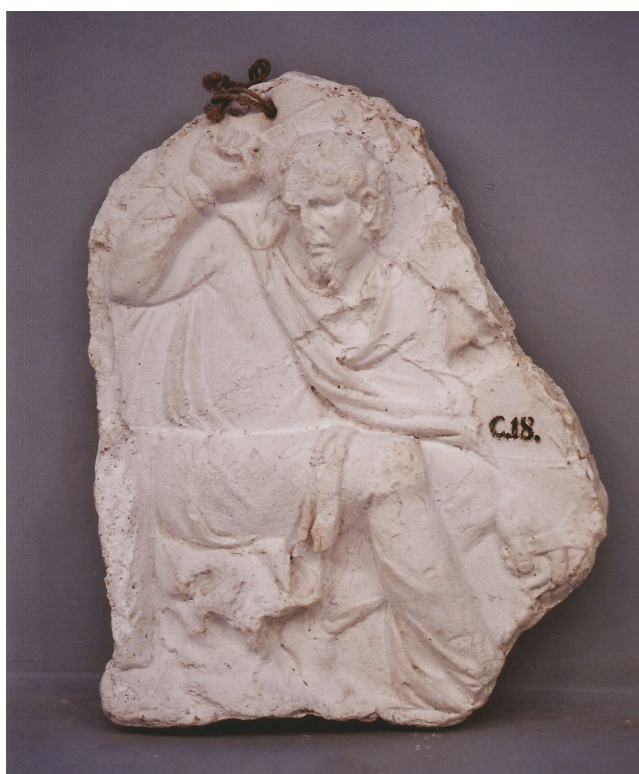
Recubrimiento regular de tonalidad grisácea y aspecto graso que corresponde a una importante capa de suciedad acumulada por el tiempo, contaminación atmosférica y, sobre todo, al uso de desmoldeantes.

Presentaba alto grado de humedad debido a las condiciones de almacenamiento.

Rozaduras, golpes, grietas y arañazos provocados por la manipulación de la pieza y las malas condiciones de almacenamiento.

Superficie muy erosionada y desgastada debido, posiblemente, a alguna "limpieza" anterior.

Refuerzo de escayola en el reverso, fruto de una intervención anterior no documentada.

Rotura en sentido horizontal. El refuerzo de escayola fue colocado para encolar y fijar las dos partes en que se fracturó la pieza.

Pérdidas volumétricas perimetrales y en la cara.

Secado de la pieza para eliminar la humedad.

Limpieza química para la eliminación de la suciedad de origen graso mediante

Anjusil® aplicado en varias capas.

Consolidación de rotura.

Rebaje del refuerzo del reverso.

Eliminación del refuerzo de escayola visible por el anverso.

Estucado con un estuco sintético (Modostuc®) de faltas de pequeño tamaño, grietas y coqueras.

Reintegración cromática.
