INFORME DE RESTAURACIÓN

BUSTO DEL CARDENAL LAUDIVIO ZACCHIA

Nº de informe: 266/05

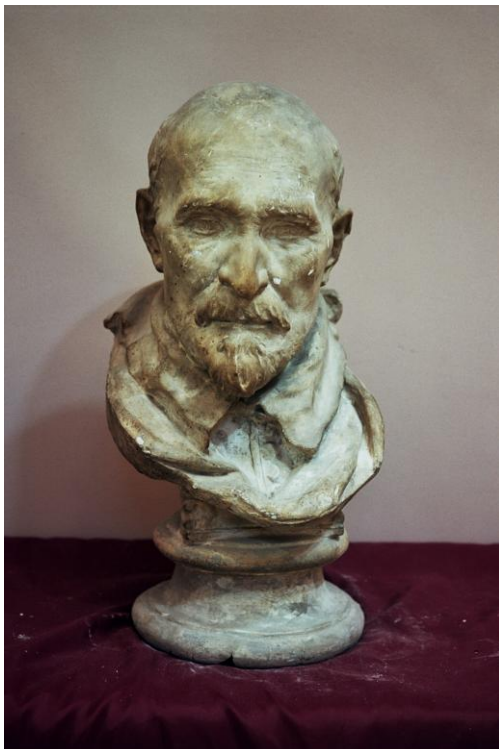
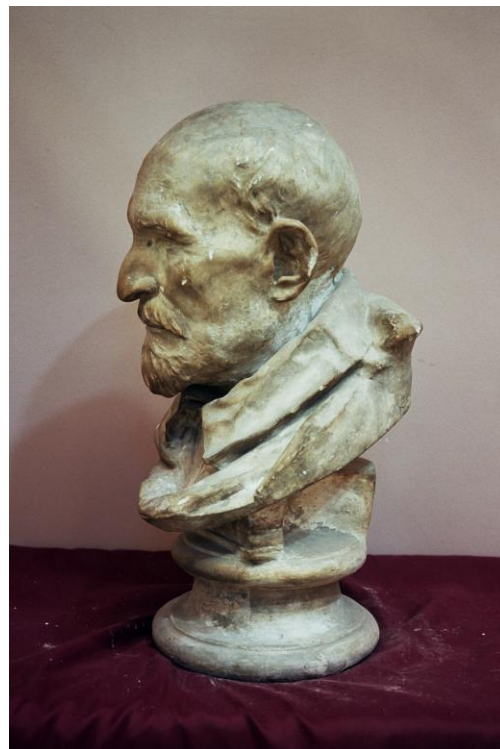
Pérdidas volumétricas en la base de la peana y en la parte trasera (ver fotos).

Reintegración volumétrica de la peana.
