INFORME FINAL DE CONSERVACIÓN Y RESTAURACIÓN “V-522 FRAGMENTO DE LA COLUMNA TRAJANA”

Nº de informe de restauración: 139

Nº de inventario: V-522 (Inv. Carmen Heras)

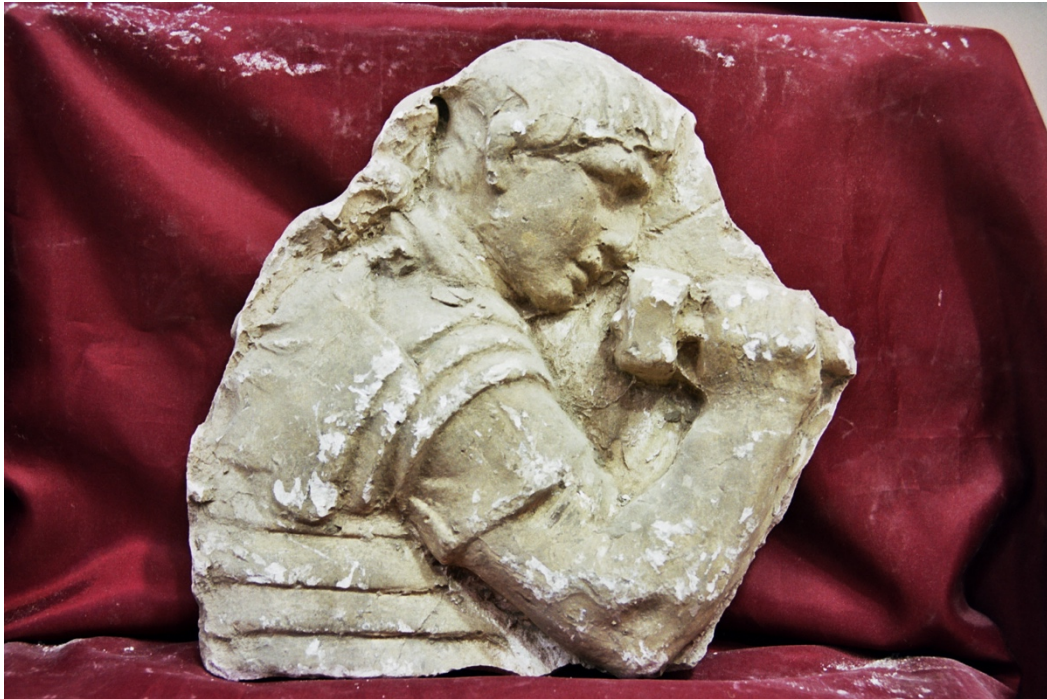
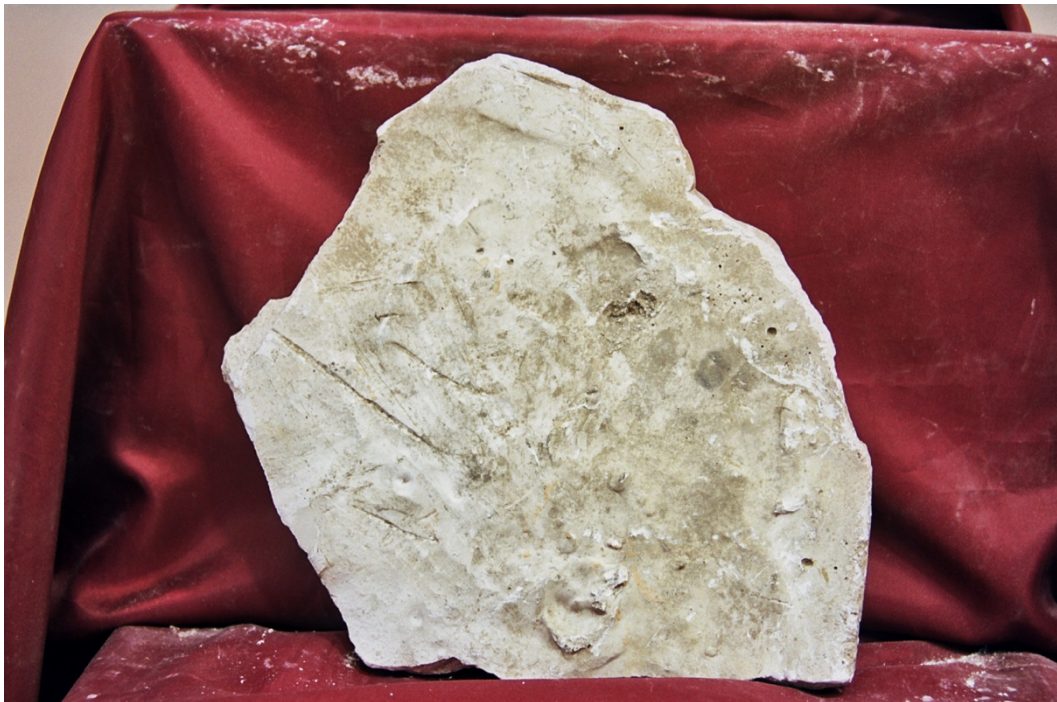
Presenta una gruesa capa de suciedad superficial generalizada provocada por la contaminación ambiental. Acumulaciones y depósitos de suciedad y polvo en los entrantes del modelado.

Mostraba manchas de origen graso. Según el análisis químico realizado en otros fragmentos de la colección se correspondía con un aceite de linaza oxidado. También revelaban los análisis la presencia de una impregnación en el yeso de cola de conejo y betún de judea, que también presentaba este fragmento. Todo apunta a que podría tratarse de la intención de dar al vaciado un acabado envejecido y después protegido con aceite de linaza. También cabría la posibilidad que pudieran corresponder esas sustancias a antiguos desmoldeantes para realizar un molde.

Descohesión del yeso por efectos de un exceso de humedad continuado durante su almacenamiento. Esto había provocado que algunas zonas puntuales de la superficie sufrieran desprendimientos por la debilidad del material.

La superficie del yeso presentaba múltiples desgastes, arañazos, roces por una mala manipulación de la pieza. Se encontraba muy erosionada.

Pérdidas volumétricas en las zonas perimetrales de la pieza producidas por golpes durante su manipulación.
