INFORME FINAL DE CONSERVACIÓN Y RESTAURACIÓN “V-523 FRAGMENTO DE LA COLUMNA TRAJANA”

Nº de informe de restauración: 146
Título: FRAGMENTO DE LA COLUMNA TRAJANA
Nº de inventario: V-523 (Inv. Carmen Heras), C.2 (Inv. 1804)
Dimensiones: 60 x 47 cm.
Colección: Real Academia de Bellas artes de San Fernando (Madrid)
Material: Yeso
Técnica: Vaciado
Fecha de restauración: 2004
Restauración realizada por: Ángeles Solís

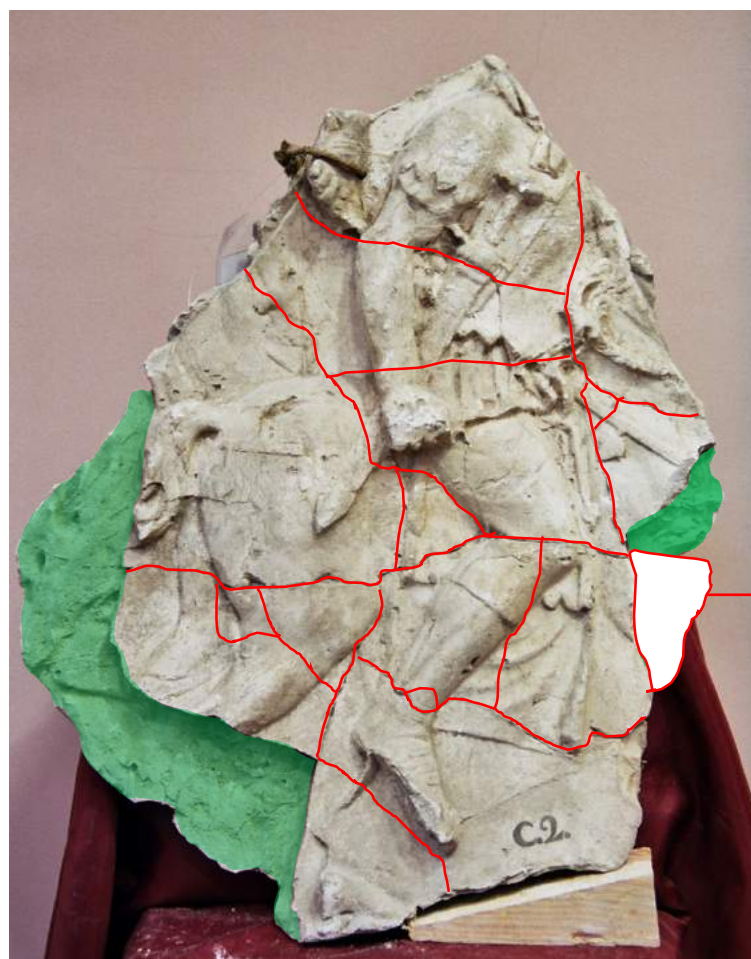
Se calcularon una cantidad aproximada de 30 fragmentos. Durante la restauración apareció un fragmento más.

Fragmento aparecido durante la restauración del vaciado.

El fragmento encontrado después se pegó al resto mediante resina epoxy y para eliminar un hueco que podía sufrir golpes, se rellenó con escayola.
