## INFORME FINAL DE CONSERVACIÓN Y RESTAURACIÓN “V-524 FRAGMENTO DE LA COLUMNA TRAJANA”

**Título:** FRAGMENTO DE LA COLUMNA TRAJANA

**Nº de inventario:** V-524 (Inv. Carmen Heras), C.7. (Inv. 1804)

**Colección:** Real Academia de Bellas artes de San Fernando  
(Madrid)

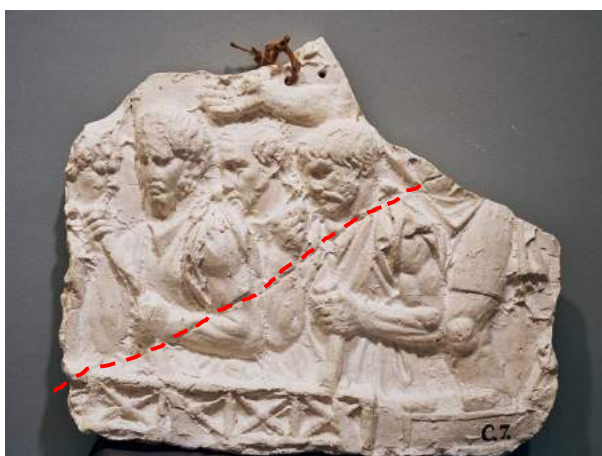
**Fragmento V-524**

Este vaciado podría tratarse de una copia sacada a partir de otro de los fragmentos de la columna conservados en la Academia, concretamente el V-477 y V-525 (Inv. De Carmen Heras), C.17 (Inv. 1804). El V-524 presenta la impronta o hendidura bastante acusada que se corresponde con una fractura sufrida en el V-477.

----- Copia de la fractura del fragmento V-477

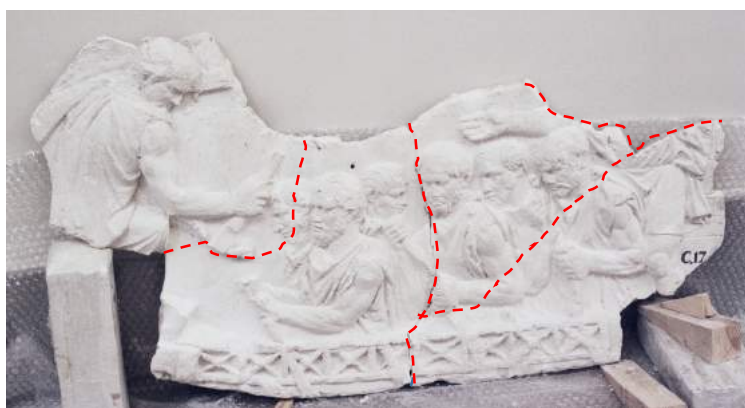
**Fragmentos V-477 y V-525** durante el proceso de restauración. Unión de los fragmentos producidos por la fractura.

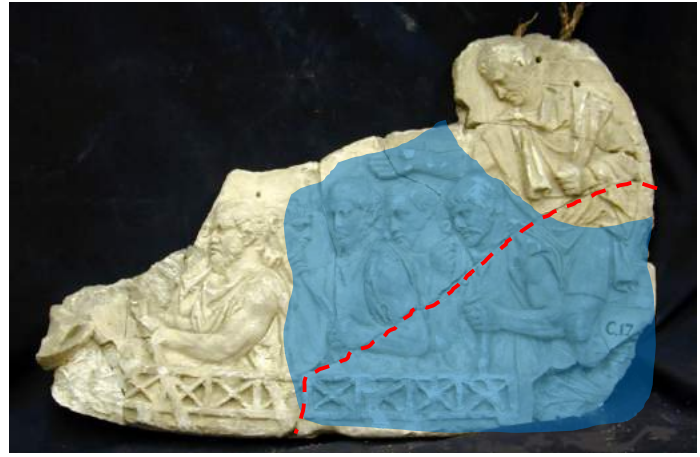
**Fragmento V-477**

----- Fractura

Superposición del fragmento V-524 sobre el V- 477

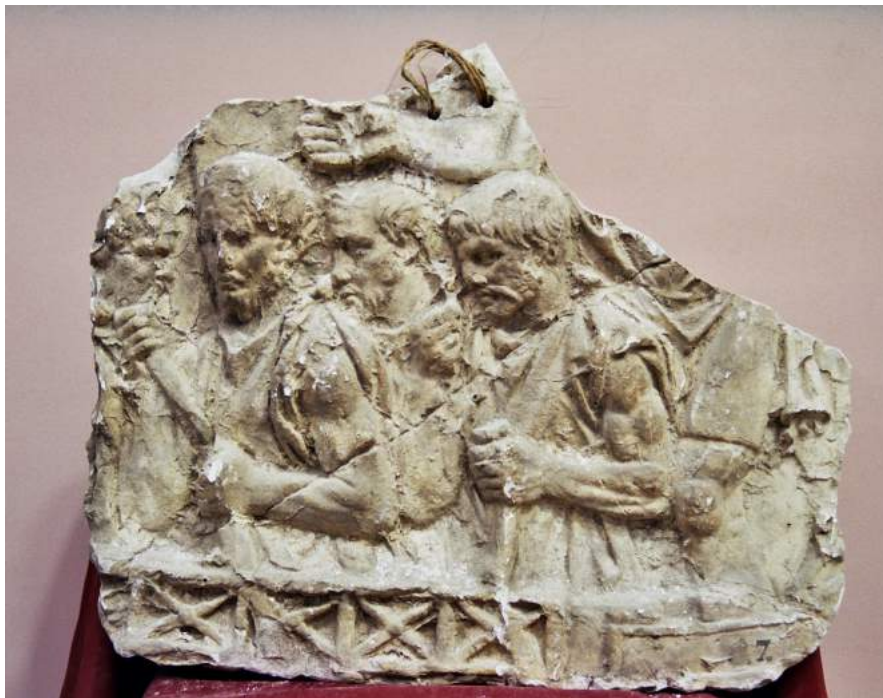
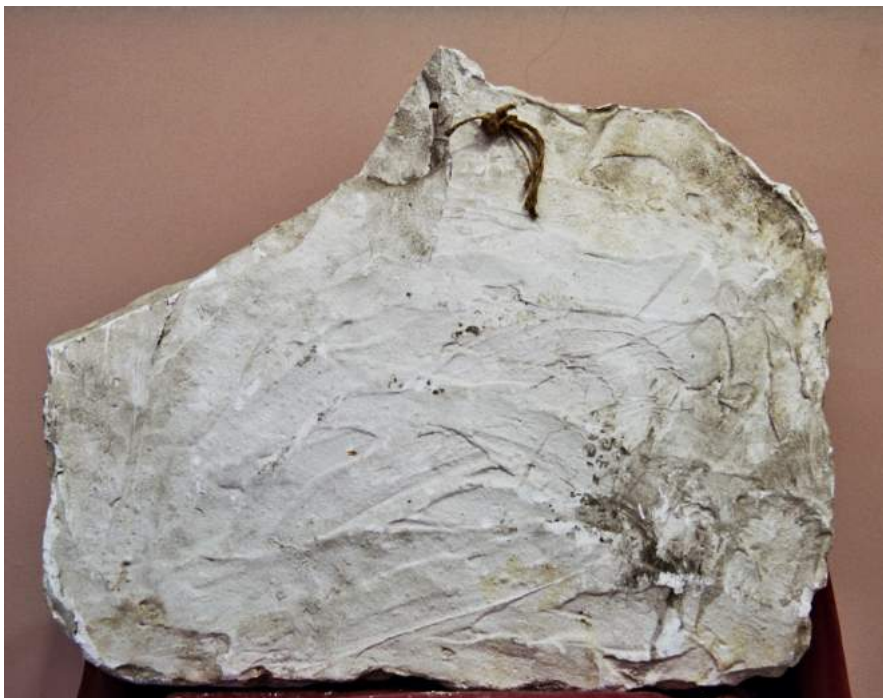
Presenta una gruesa capa de suciedad superficial generalizada provocada por la contaminación ambiental. Acumulaciones y depósitos de suciedad y polvo en los entrantes del modelado.

Mostraba manchas de origen graso, al igual que otras piezas de esta misma colección, donde se realizaron análisis químico, esta capa grasa se correspondía con un aceite de linaza oxidado. También revelaban los análisis la presencia de una impregnación en el yeso de cola de conejo y betún de judea que también presentaba este relieve. Todo esto podría tratarse de la intención de dar al vaciado un acabado envejecido y después protegerlo con aceite de linaza. También cabría la posibilidad que pudieran corresponder esas sustancias a antiguos desmoldeantes para realizar un molde, aunque no es probable.

Presentaba restos de cera en orificios y entrantes del modelado.

Descohesión del yeso por efectos de un exceso de humedad continuado durante su almacenamiento.

La superficie del yeso presentaba múltiples desgastes, arañazos, roces por una mala manipulación de la pieza. Se encontraba muy erosionada.

Pequeños orificios de burbujas de aire producidas durante el fraguado

Pérdidas volumétricas en las zonas perimetrales de la pieza producidas por golpes durante su manipulación.
