INFORME DE RESTAURACIÓN

DOS DACIOS, UNO CON CLAVA. COLUMNA TRAJANA

Nº de informe: 141
Título: DOS DACIOS, UNO CON CLAVA. FRAGMENTO DE LA COLUMNA TRAJANA
Nº de inventario: V-528 (Carmen Heras)
Dimensiones: 56 X 40 cm
Material: Yeso
Técnica: Vaciado
Fecha restauración: 2003

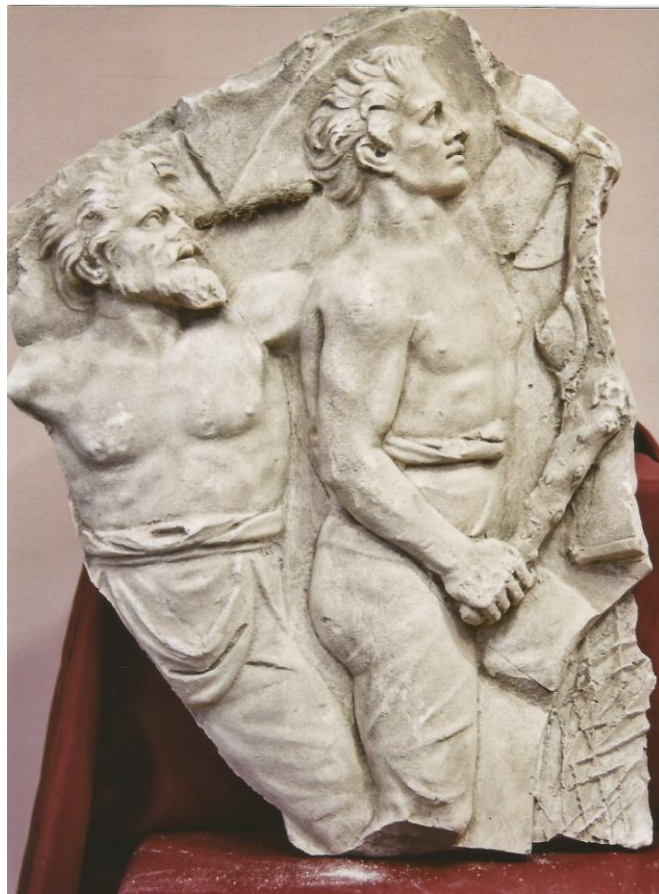
Recubrimiento regular de tonalidad grisácea y aspecto graso que corresponde a una importante capa de suciedad acumulada por el tiempo, contaminación atmosférica y, sobre todo, al uso de desmoldeantes.

Rozaduras, golpes, grietas y arañazos provocados por la manipulación de la pieza y las malas condiciones de almacenamiento.

Mancha definida de aspecto graso y origen desconocido en la esquina superior derecha.

Estado inicial de conservación

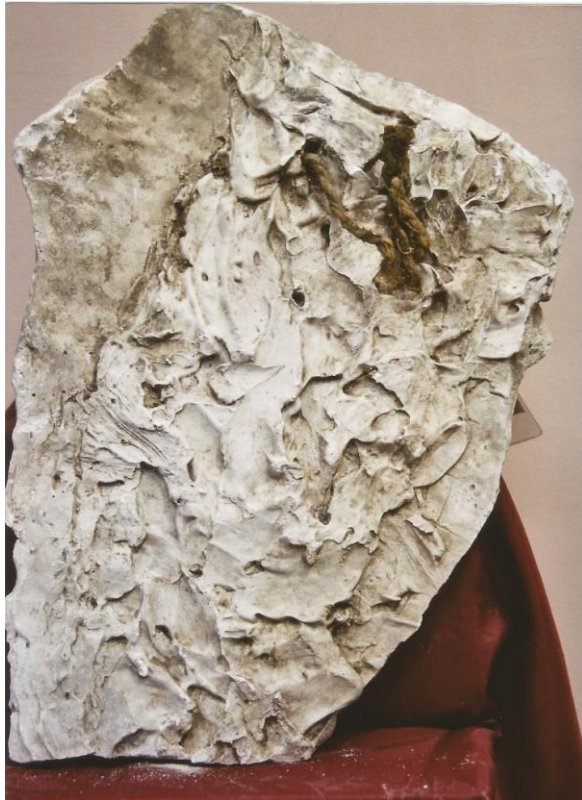
Refuerzo de escayola en el reverso, fruto de una intervención anterior no documentada en la que se consolidó un grieta longitudinal.

Estado de conservación del reverso

Rebaje del refuerzo del reverso.

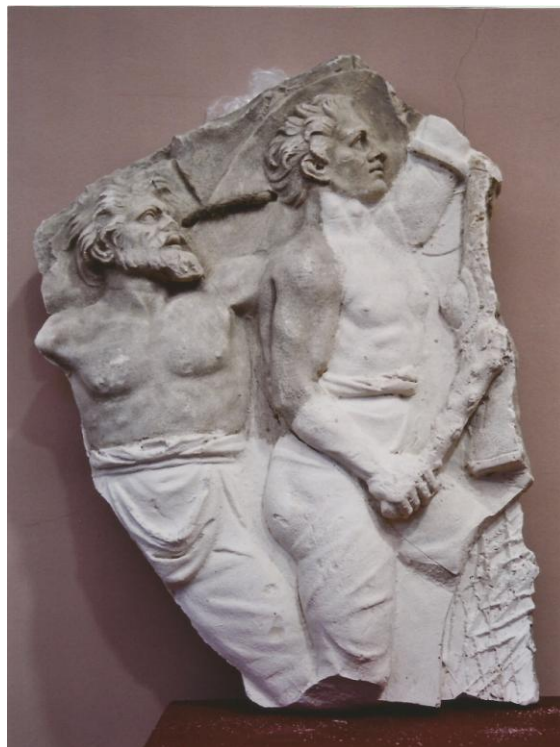
Preceso de limpieza

Limpieza química para la eliminación de la suciedad de origen graso mediante Anjusil® aplicado en varias capas.
