Madrid, 2003

## INFORME FINAL DE CONSERVACIÓN Y RESTAURACIÓN “V-532 RELIEVE DE LA VICTORIA”

**Nº de informe de restauración:** 197  
**Título:** RELIEVE DE LA VICTORIA  
**Nº de inventario:** V-532 (Inv. 1994 Leticia Azcue), C.19 (Inv. 1804), R/305  
**Dimensiones:** 27 x 16,3 x 3 cm.  
**Colección:** Real Academia de Bellas artes de San Fernando (Madrid)  
**Material:** Yeso  
**Técnica:** Vaciado  
**Fecha de restauración:** 2003  
**Restauración realizada por:** Ángeles Solís

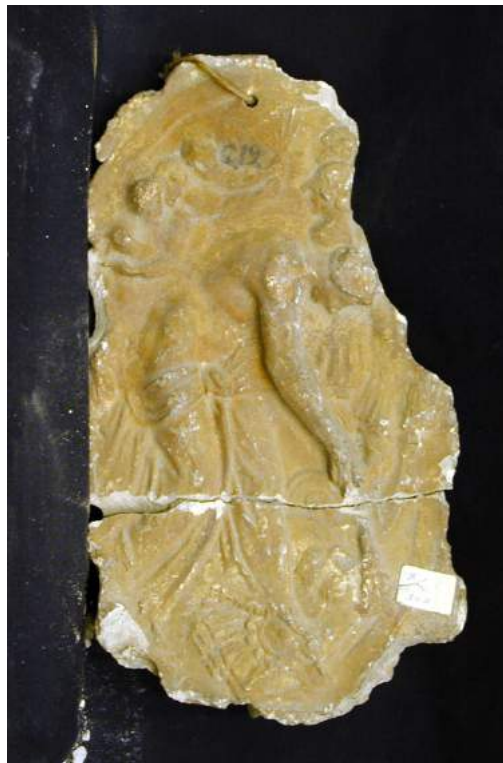
Presenta una gruesa capa de suciedad superficial generalizada provocada por la contaminación ambiental. Acumulaciones y depósitos de suciedad y polvo en los entrantes del modelado.

Se le aplicó sobre la superficie una capa de goma laca.

La superficie del yeso presentaba múltiples desgastes, arañazos, roces por una mala manipulación de la pieza.

Pérdidas volumétricas en las zonas perimetrales de la pieza producidas por golpes durante su manipulación.

Muestra una pérdida volumétrica más grandes en la esquina superior derecha, y en la mitad inferior coincidiendo con una fractura.

La pieza se encuentra fracturada en la mitad inferior creando 2 fragmentos. Para subsanar dicho accidente se reforzó por el reverso con escayola, la cual está fracturada igualmente.

- ⇒ Documentación fotográfica e informe escrito del proceso de restauración.
- ⇒ Limpieza mecánica del polvo en superficie mediante brochas suaves y aspiración.

- ⇒ Para la eliminación de la capa de goma laca se utilizaron papettas de acetona.
- ⇒ Para rebajar la tonalidad anaranjada de la cual se había impregnado el yeso por la goma laca, se aplicó Anjusil®. Fueron necesarias unas 3 aplicaciones, insistiendo en aquellas zonas con la impregnación era mayor. Una vez retirado el Anjusil® se realizaron limpiezas puntuales con alcohol.

- ⇒ Para arreglar la fractura, se eliminó toda la escayola de la parte posterior mecánicamente y se separaron los 2 fragmentos, para posteriormente unirlos adecuadamente sin desniveles mediante una resina epoxy ARALDITE® como adhesivo. Las cañas se conservaron, ya que eran originales. Se limpiaron y se unió la fractura.

- ⇒ Para rellenar la unión se usó estuco sintético MODOSTUC® blanco.
- ⇒ Se fijó el número de inventario con una resina acrílica Paraloid B72 diluido en xileno.
