INFORME DE RESTAURACIÓN

ATENEA

Nº de informe: 221 / 04

Nº de inventario: V-550 (Carmen Heras); R/108 E

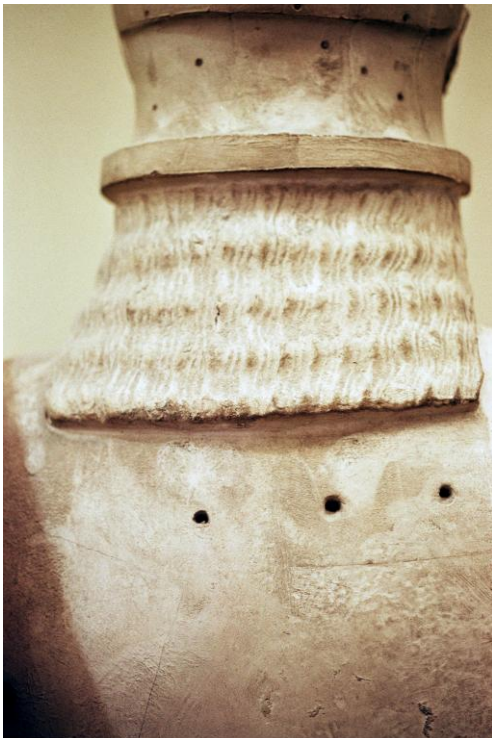
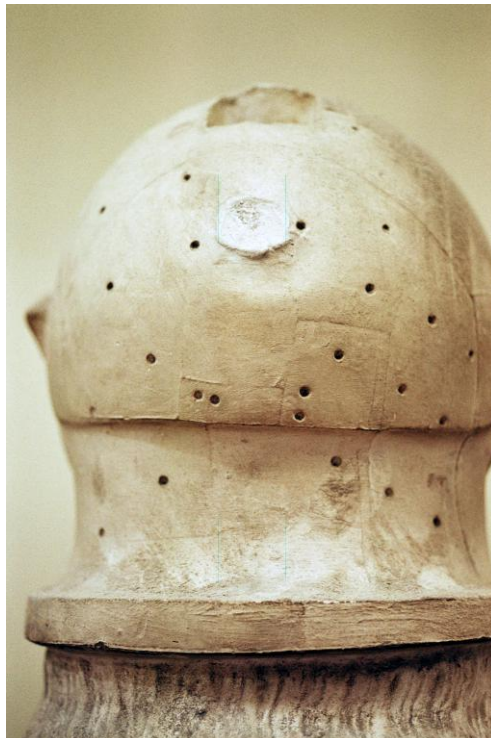
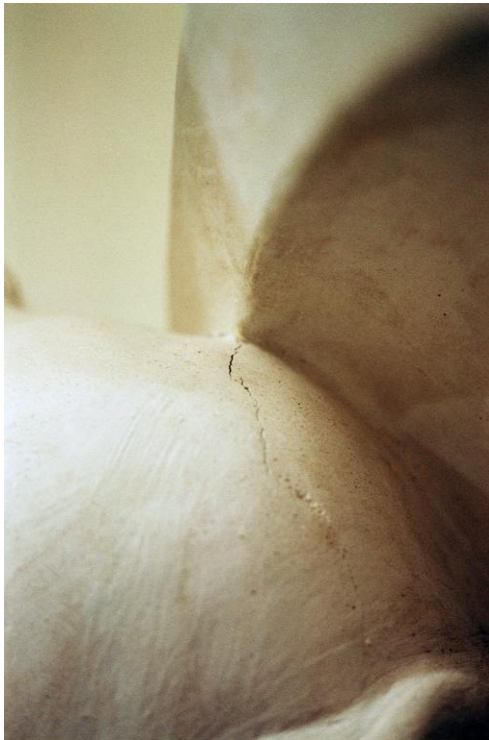
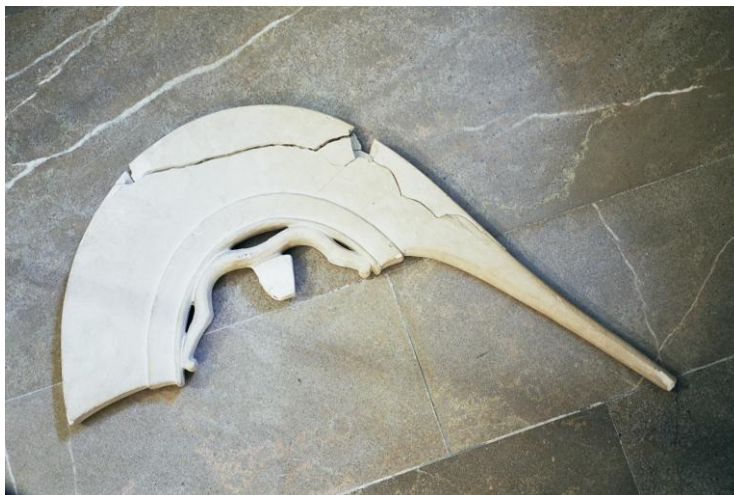
Grieta importante en el hombro derecho debido al peso del escudo.
Gran cantidad de agujeros en la parte posterior del casco y en la espalda
debido posiblemente a alguna decoración ya perdida.
En algunas zonas conserva las marcas de los taseles del molde.

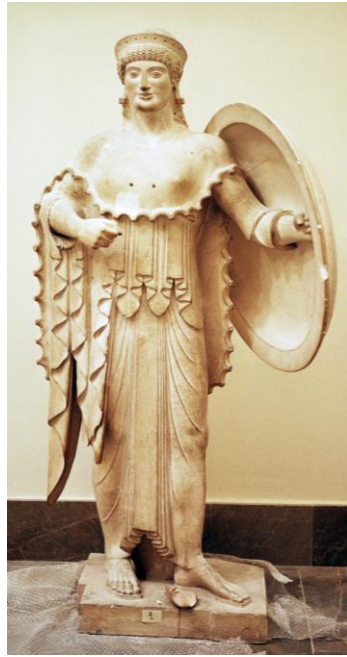
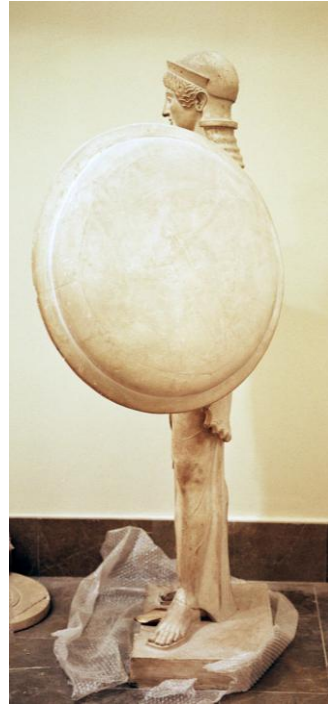
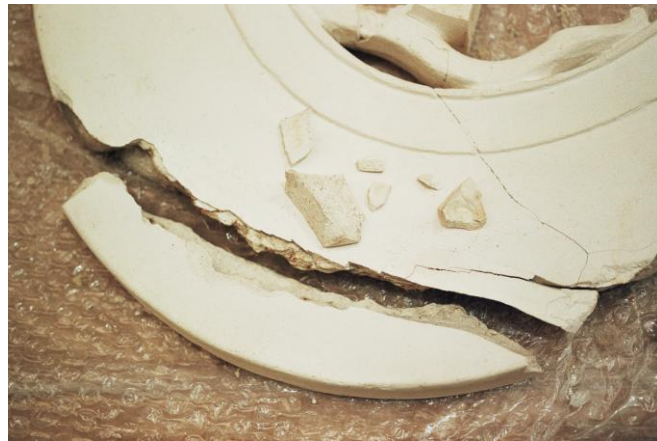
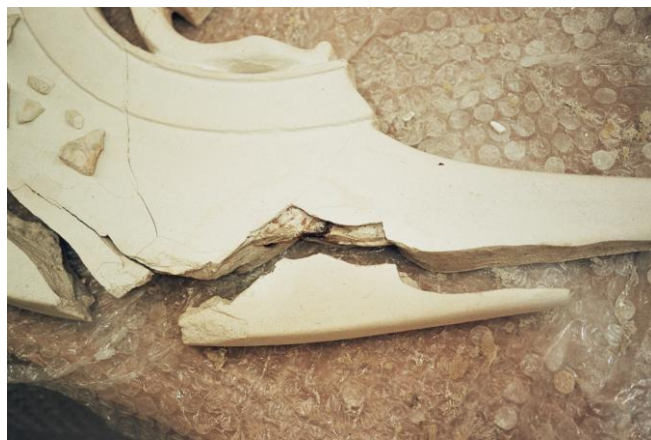
La pieza presentaba un recubrimiento con una tonalidad grisácea que correspondía a una capa de suciedad acumulada por el tiempo y la contaminación atmosférica.

Rozaduras, golpes, arañazos provocados por la manipulación de la pieza y las malas condiciones de almacenamiento.

Muy erosionada en la parte inferior de la peana debido al contacto directo con humedad.

La parte superior del casco es una pieza separada del resto de la obra. Es por ello, y debido a manipulaciones, traslados, así como montajes y desmontajes sucesivos, ésta se encuentra fracturada y encolada en anteriores intervenciones, y con importantes pérdidas volumétricas que afectan a su estabilidad.
