# ALBAYALDE RESTAURO

## INFORME FINAL DE CONSERVACIÓN Y RESTAURACIÓN “V-561 NIÑO TUMBADO”

**Título:** NIÑO TUMBADO

**Nº de inventario:** V-561 (Inv. Carmen Heras)

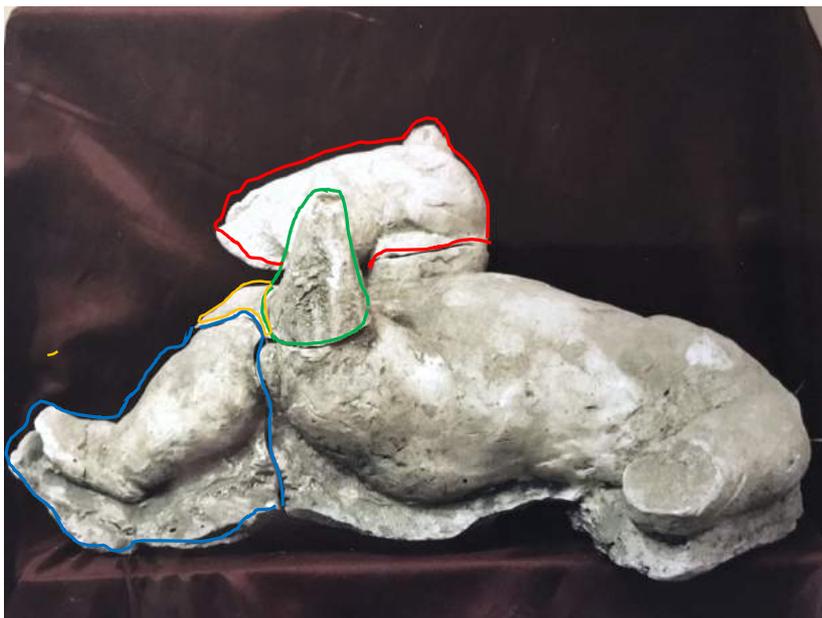
Presentaba una gruesa capa de suciedad superficial generalizada provocada por la contaminación ambiental. Acumulaciones y depósitos de suciedad y polvo en los entrantes del modelado.

La superficie del yeso presentaba múltiples desgastes, arañazos, roces por una mala manipulación de la pieza.

Pérdidas de materia en las zonas perimetrales de la pieza producidas por su manipulación.

Fragmentada por: cabeza, pierna derecha y rodilla izquierda fragmentada a su vez en 3 piezas: rodilla con parte de elevación, gemelo y parte de elevación.

Fractura en la pierna izquierda a la altura de la rodilla.

Presenta dos tornillos en la punta de las elevaciones colocadas en lambas rodillas.

Orificios realizados con el compás durante el proceso de sacado de puntos.
