INFORME DE RESTAURACIÓN

SOLDADO DACIO CAÍDO JUNTO A UN ASNO. COLUMNA TRAJANA

Nº de informe: 135

Título: SOLDADO DACIO CAÍDO JUNTO A UN ASNO.
FRAGMENTO DE LA COLUMNA TRAJANA

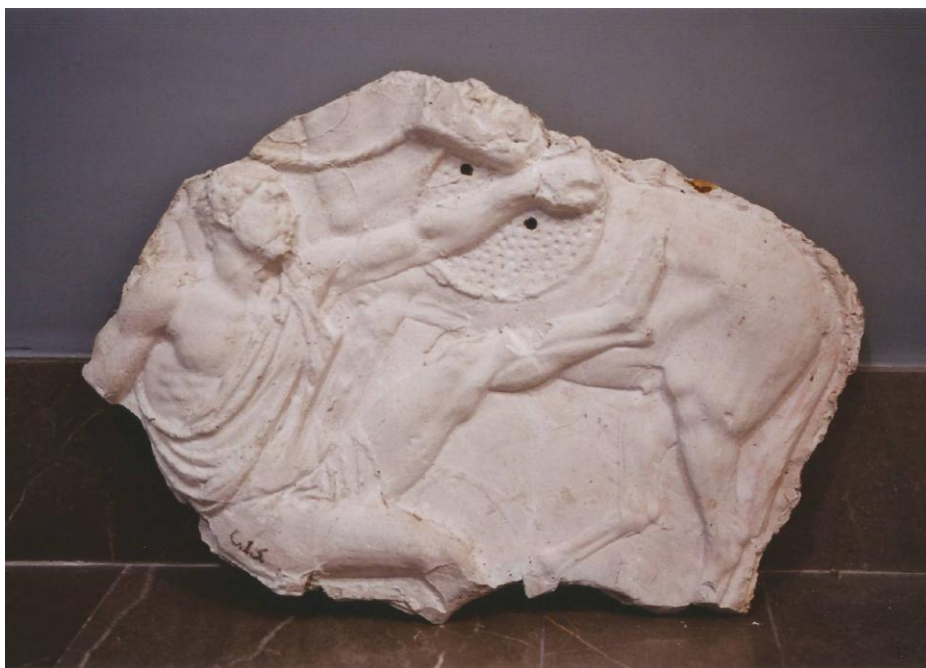
Recubrimiento regular de tonalidad grisácea y aspecto graso que corresponde a una importante capa de suciedad acumulada por el tiempo, contaminación atmosférica y, sobre todo, al uso de desmoldeantes.

Presentaba alto grado de humedad debido a las condiciones de almacenamiento.

Rozaduras, golpes, grietas y arañazos provocados por la manipulación de la pieza y las malas condiciones de almacenamiento.

Pérdidas volumétricas de gran tamaño (ver documentación fotográfica).

Refuerzo de escayola en el reverso, fruto de una intervención anterior no documentada. Este refuerzo fue colocado para consolidar y pegar fragmentos. Parte del refuerzo trasero ha pasado al anverso, cubriendo en parte el original.

Secado de la pieza para eliminar la humedad.

Limpieza química para la eliminación de la suciedad de origen graso mediante Anjusil® aplicado en varias capas (No ha sido posible eliminar totalmente las manchas de color rosáceo).

Consolidación y encolado de roturas y grietas.

Eliminación del refuerzo de escayola visible por el anverso.

Reintegración volumétrica de las pérdidas de mayor tamaño.

Estucado con un estuco sintético (Modostuc®) de faltas de pequeño tamaño, grietas y coqueras.

Reintegración cromática.
