INFORME FINAL DE CONSERVACIÓN Y RESTAURACIÓN “V-576 FRAGMENTO DE LA COLUMNA TRAJANA”

Título: FRAGMENTO DE LA COLUMNA TRAJANA

Nº de inventario: V-576 (Inv. Carmen Heras), C.14. (Inv. 1804)

Colección: Real Academia de Bellas artes de San Fernando
(Madrid)

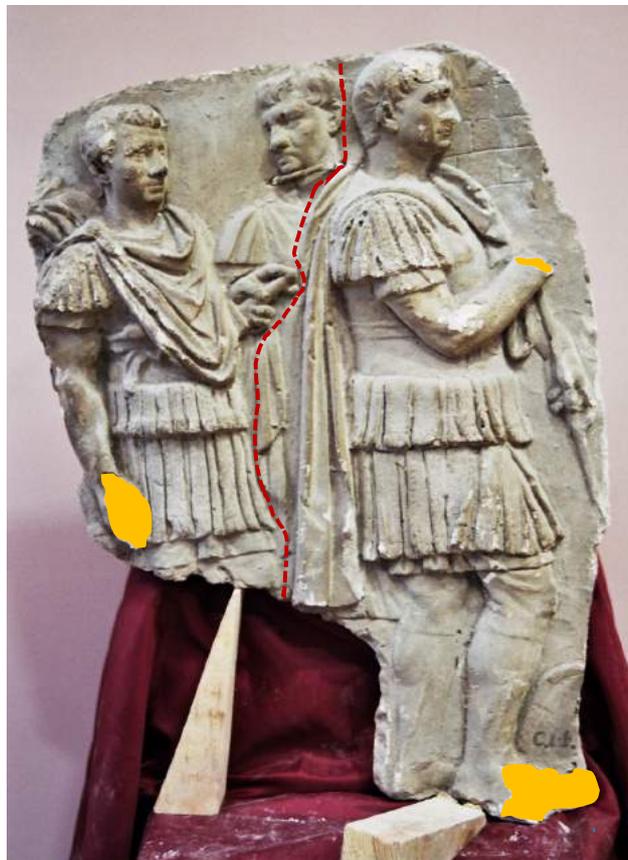
Mapa de daños:

Pérdidas volumétricas en las zonas perimetrales de la pieza producidas por golpes durante su manipulación.

La pieza sufría una fractura por la mitad.
