Nº de inventario V 597

Nº de informe 313

Fecha 2004

Titulo Cabeza de Zenón  
Materiales Vaciado yeso

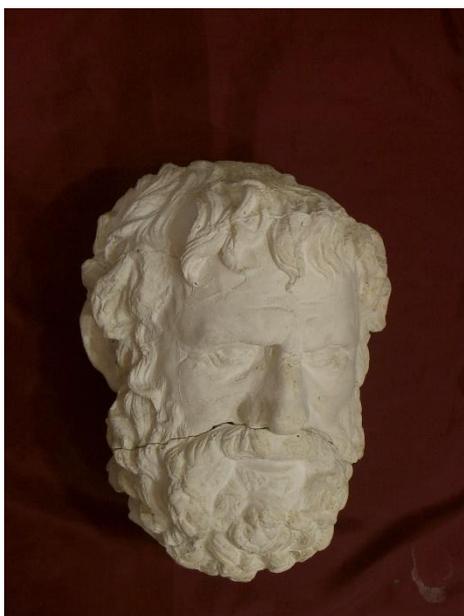
1

Cabeza de Zenón, la obra presenta una rotura en la zona superior de la boca con separación de piezas.

La superficie de la obra se encuentra afectada por el uso de sustancias orgánicas para la realización de un molde, estas sustancias grasas han coloreado y colmatado la superficie se aprecia un tono marronaceo.

Otras lesiones son de carácter antrópico por una manipulación incorrecta de la obra, arañazos y erosiones.

Documentación fotográfica.

Eliminación químico / mecánica de sustancias ajenas a la realización de la obra.

Unión de piezas.

Estucado de lesiones

Desestucado.

Reintegración cromática.

Consolidación del perímetro inferior de la obra.
