Nº de inventario V 604

Nº de informe 393

Almohadillado de la escalera del Palacio Arzobispal.

Vaciado en yeso del original.

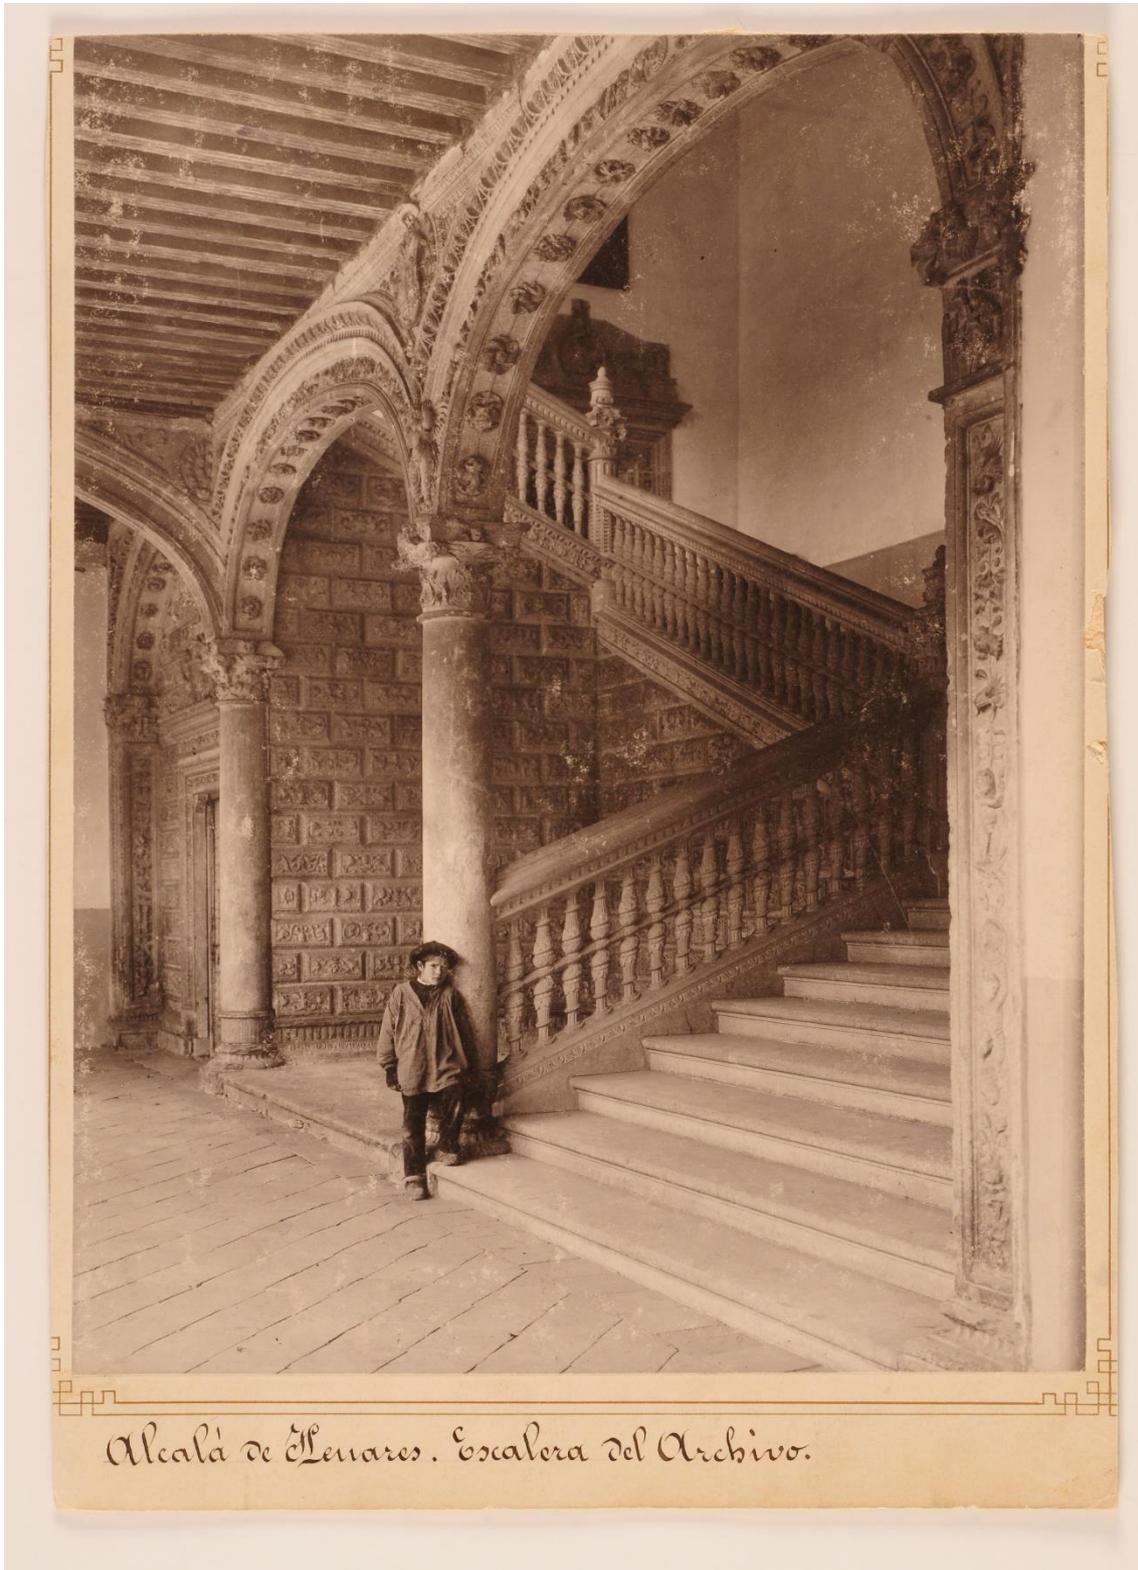
Imagen 1 y 2. Archivo General de la Administración. AGA

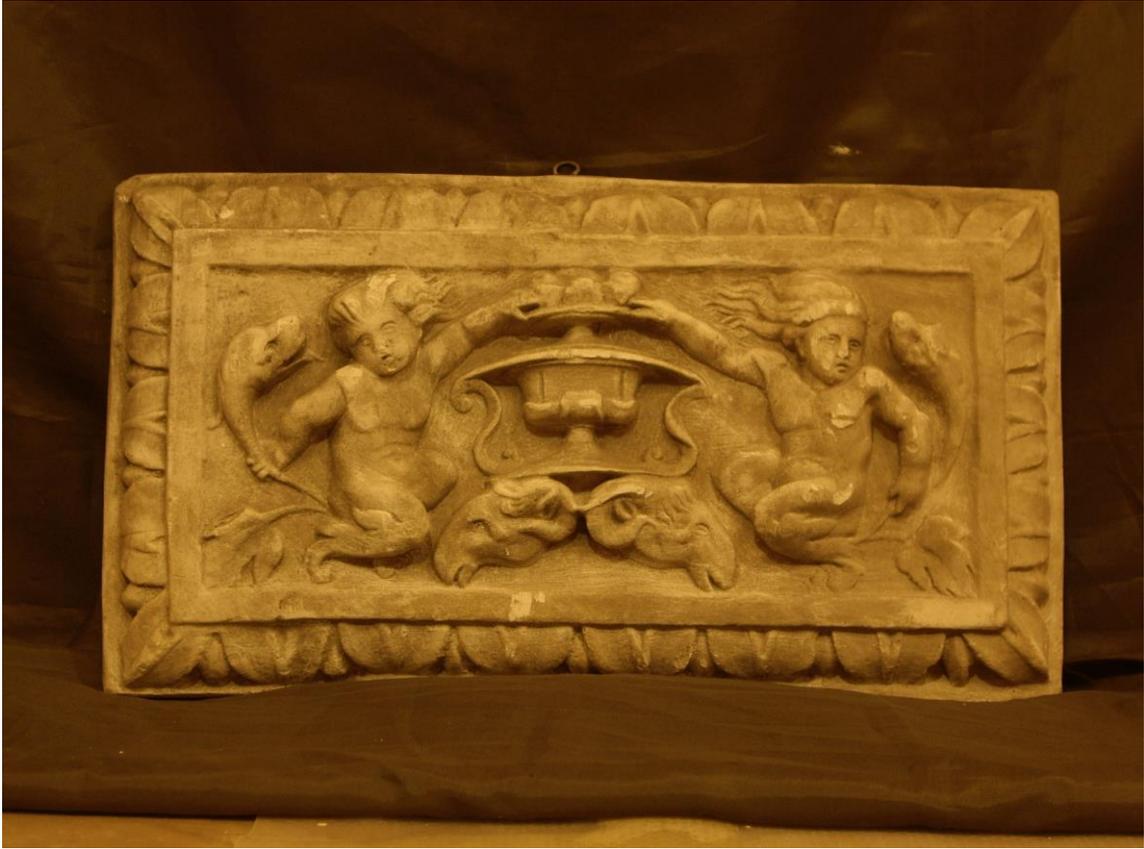
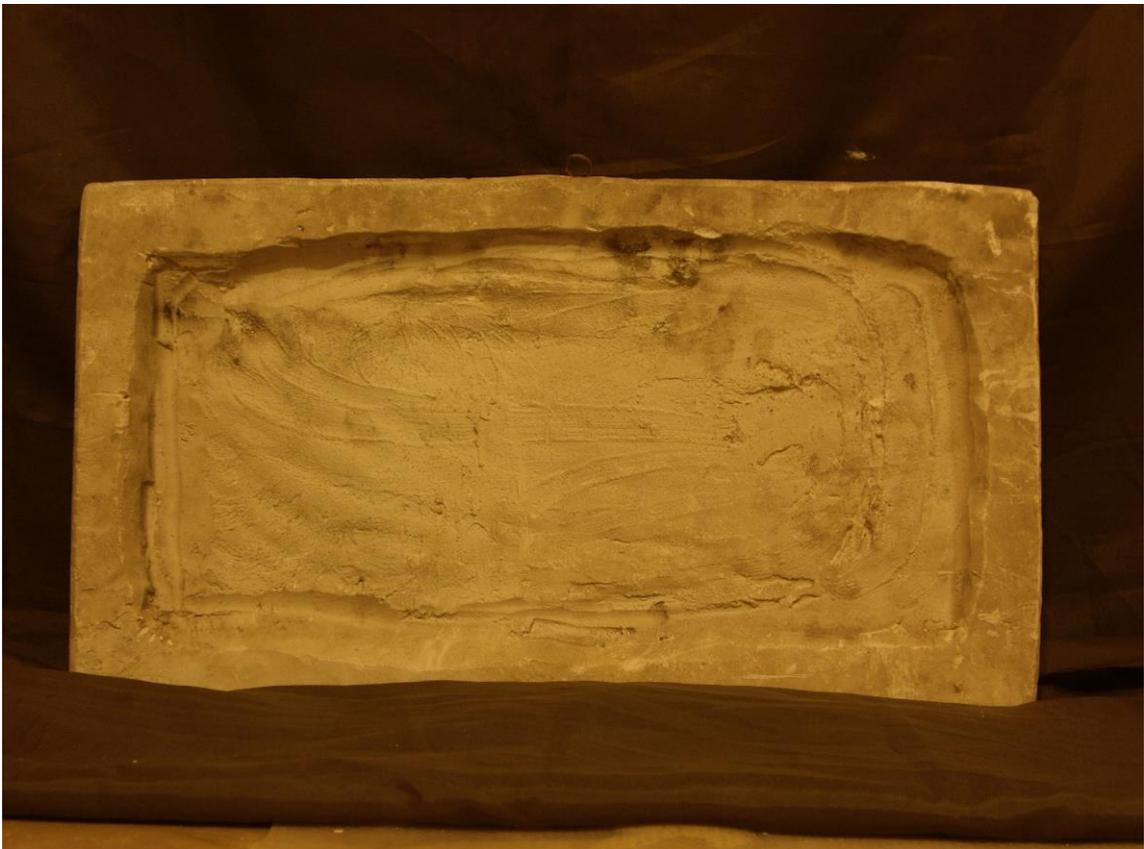
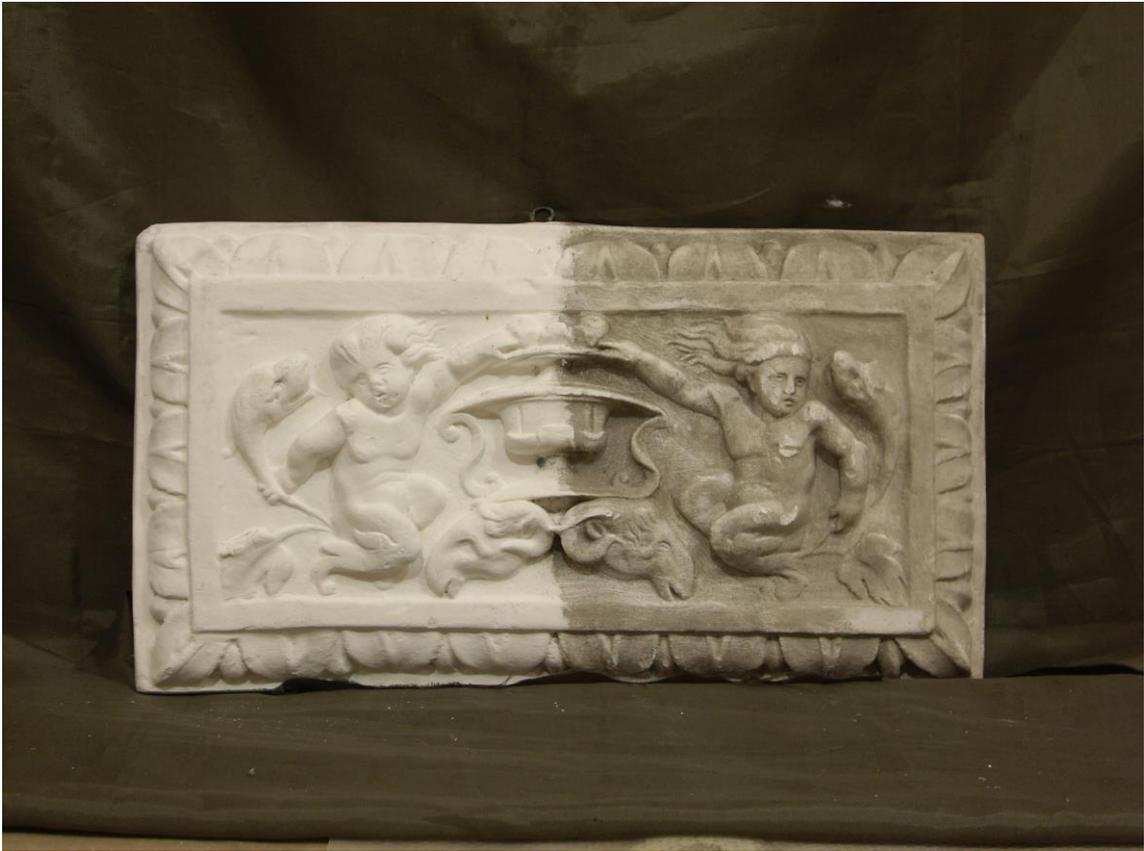
Se encuentran lesiones de carácter antrópico debido a una manipulación incorrecta, con pequeñas pérdidas en el perímetro de la obra, erosiones superficiales y pequeños golpes.

En cuanto a la superficie se encuentra alteración de color, presenta una tonalidad amarillenta debido a las sustancias orgánicas que se utilizaron para la fabricación de un molde, estas sustancias con el paso del tiempo se oxidan y cambian de color.

También se encuentra una capa de productos procedentes de contaminación ambiental de color grisácea, cementados por la humedad, esto colmata los poros del yeso.

- Documentación Fotográfica:
- Análisis físico / químicos. Organolépticos.
- Pruebas de solubilidad de los materiales ajenos a la obra.
- Catas de limpieza.
- Eliminación de los restos en superficie mediante brocha y aspirador.
- Eliminación mediante gomas de silicona de suciedad superficial.
- Limpieza químico-mecánica efectuada en fases sucesivas, en este proceso se aplican emplastos filmógenos, aditivando los disolventes apropiados para la eliminación de los diferentes depósitos sobre la dermis de la obra.
- Retirada mediante bisturí de yesos, pinturas y depósitos sólidos en superficie.
- Consolidación preventiva mediante inyección de resina sintética en una grieta de formación, sin movimiento.
- Tratamiento preventivo fungicida.
- Estucado de pequeñas pérdidas.
- Estucado de coqueras.
- Reintegración cromática de los estucos.
