Nº de inventario V 608
Nº de informe 396
Fecha 2009

Capitel de la escalera del Palacio Arzobispal.

Alcalá de Henares.

Vaciado en yeso del original.

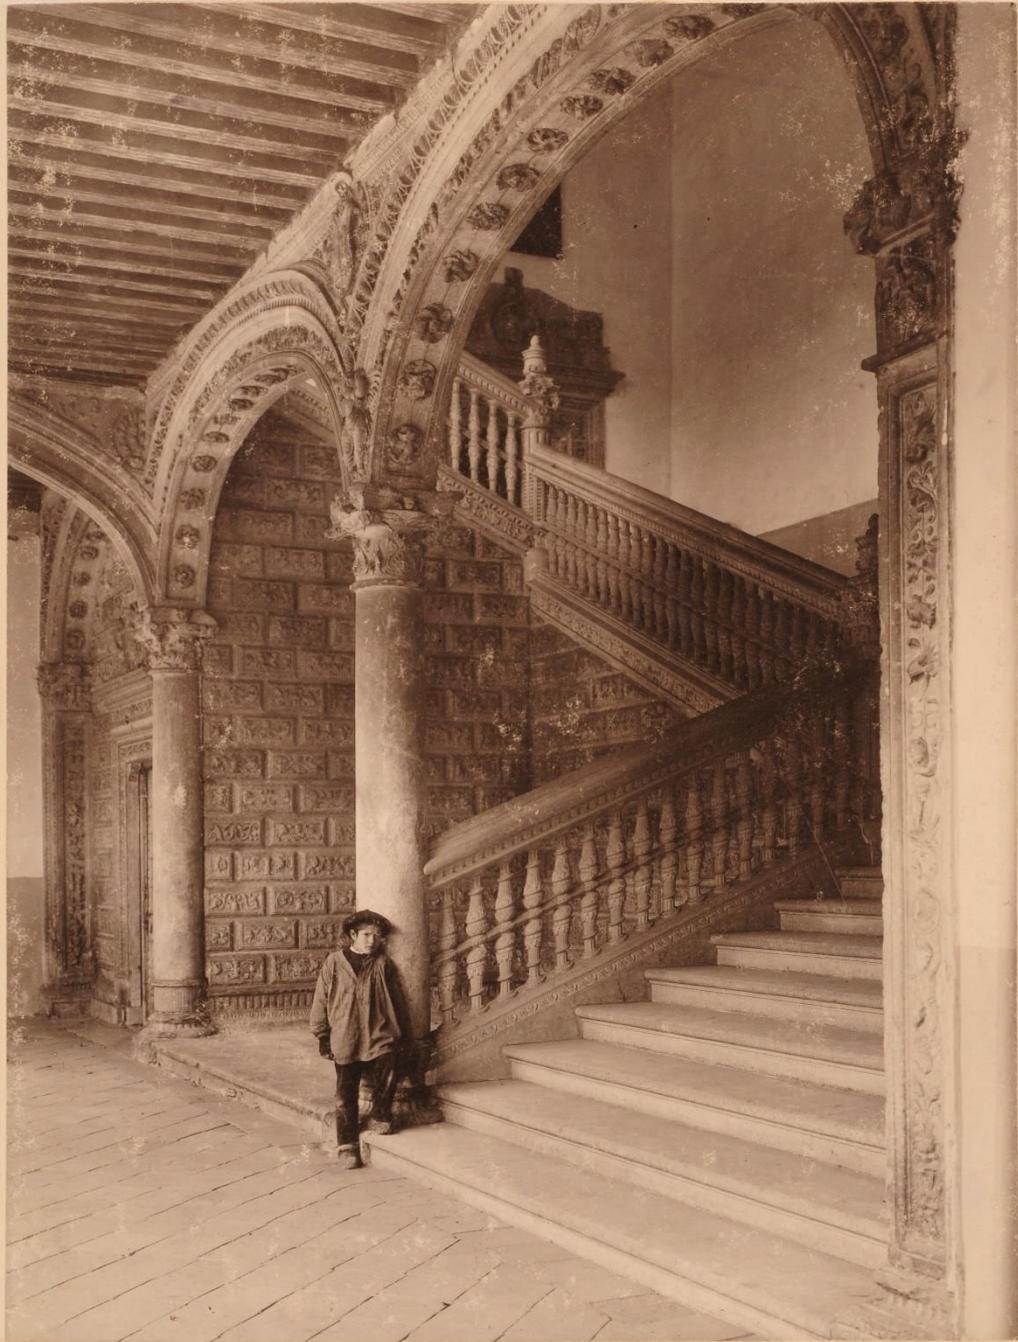
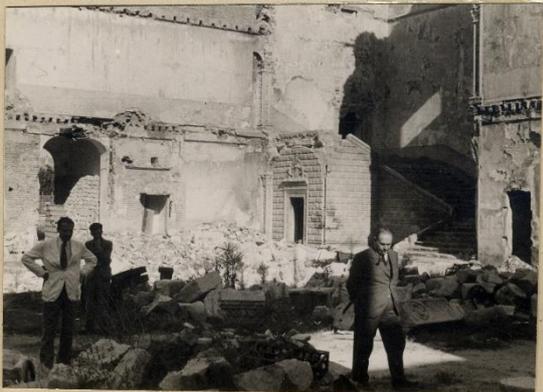
Imagen 1 y 2. Archivo General de la Administración. AGA

Alcalá de Llanes. Escalera del Archivo.
