MÁSCARA DE APOLO

REAL ACADEMIA DE BELLAS ARTES DE SAN FERNANDO

Nº de informe:	¿?
Título:	Máscara de Apolo
Nº de inventario:	V-625
Colección:	Taller de Vaciados – Sala S-13
Material:	Yeso
Técnica:	Vaciado.
Dimensiones:	36.3 x 29 x 16.7 cm
Procedencia:	Real Academia de Bellas Artes de San Fernando.

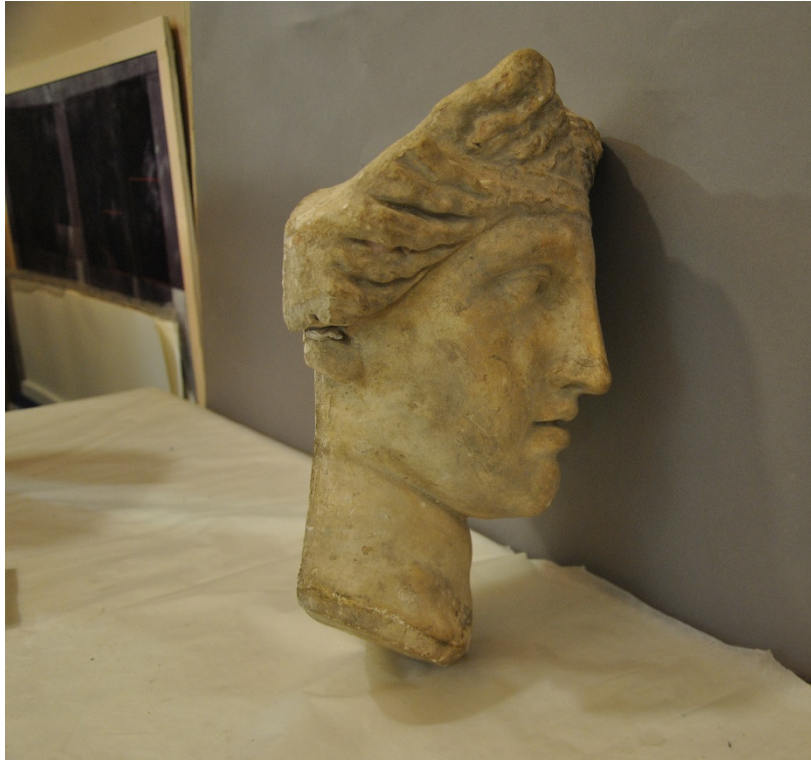
2. Perfil derecho.

Perdida volumétrica del cabello a la altura del lóbulo de la oreja en el lado derecho.

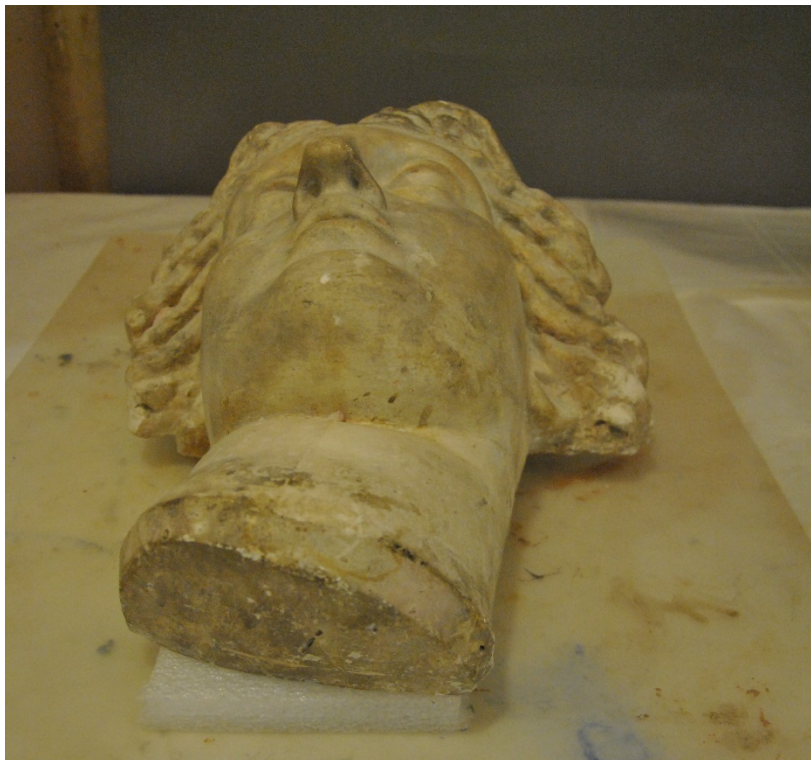
Cementación de partículas de polución ambiental, polvo y carbón provocado por la acción de la humedad ambiental.

Arañazos y erosión superficial.

3. Erosiones y depósitos superficiales.

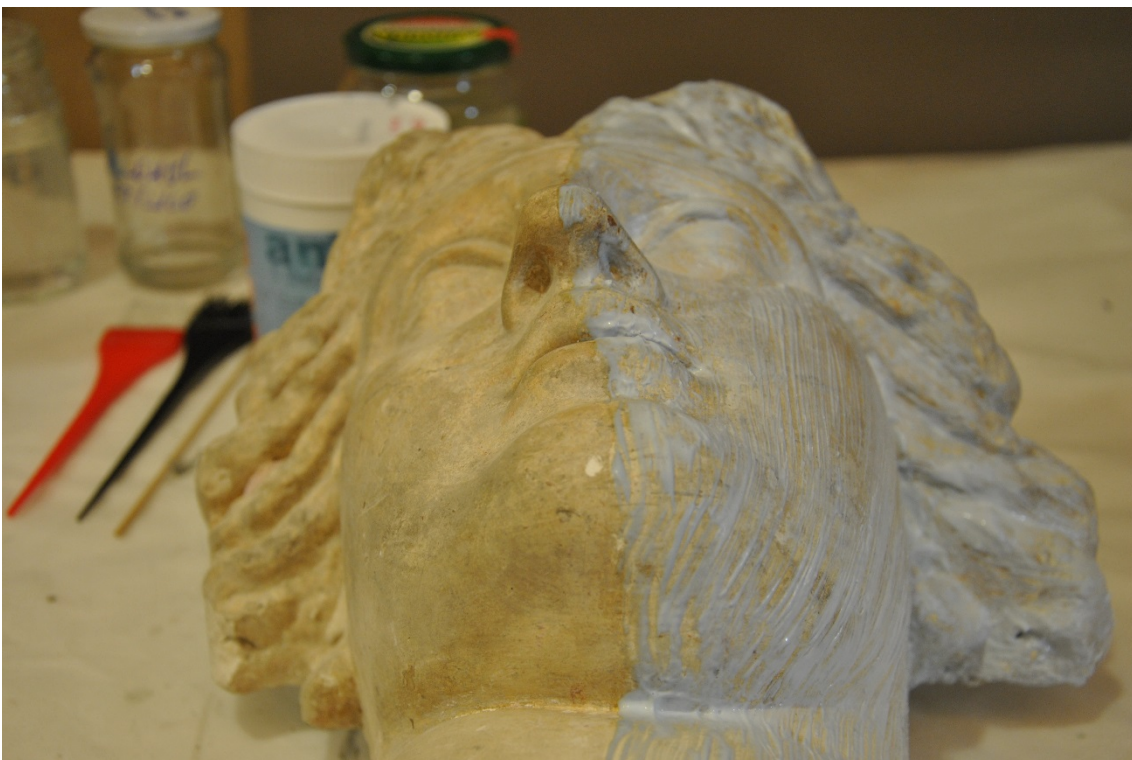
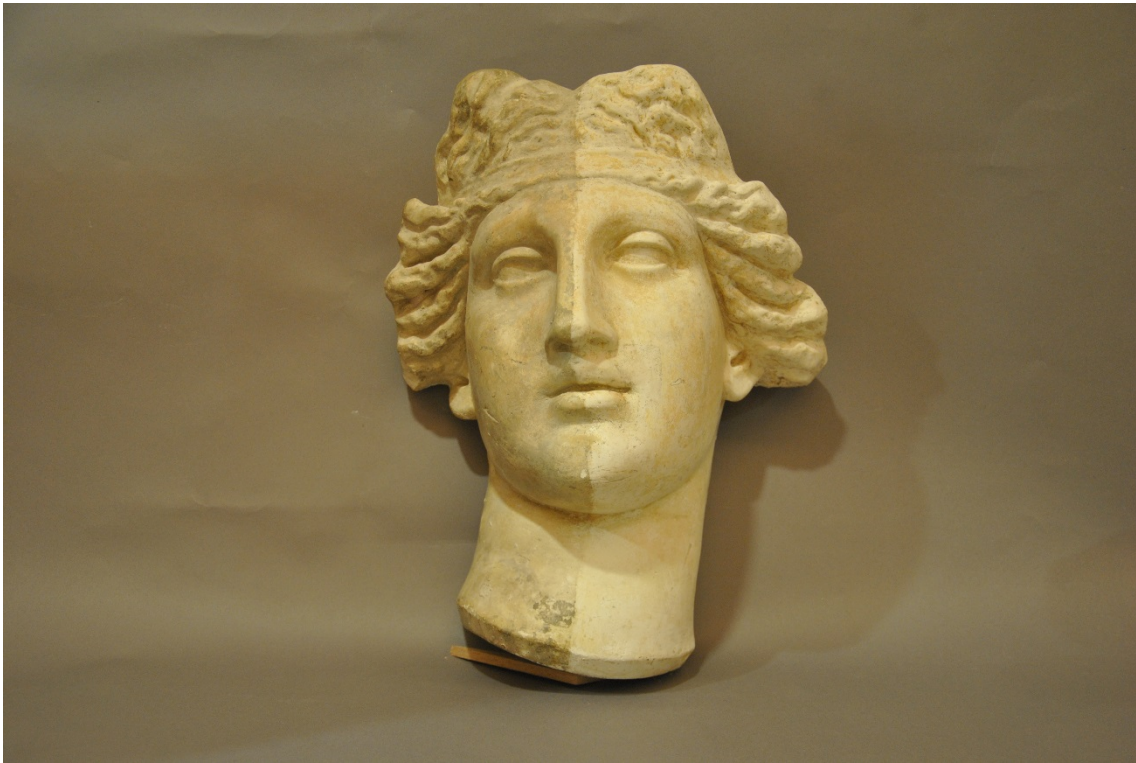
5. Detalle del progreso de eliminación de materiales ajenos a la obra en la superficie de la misma.

- Documentación Fotográfica.
- Pruebas de solubilidad de los materiales ajenos a la obra.
- Catas de limpieza.
- Eliminación de los restos en superficie mediante brocha y aspirador.
- Eliminación mediante gomas de silicona de suciedad superficial.
- Limpieza químico-mecánica efectuada en fases sucesivas. En estos procesos se han aplicado disolventes apropiados para la eliminación de los diferentes depósitos sobre la dermis de la obra:
 - Anjusil® aplicado con brocha.
 - Etanol: aplicado con hisopo.
- Retirada mediante bisturí de yesos, pinturas y depósitos sólidos en la superficie de la obra.

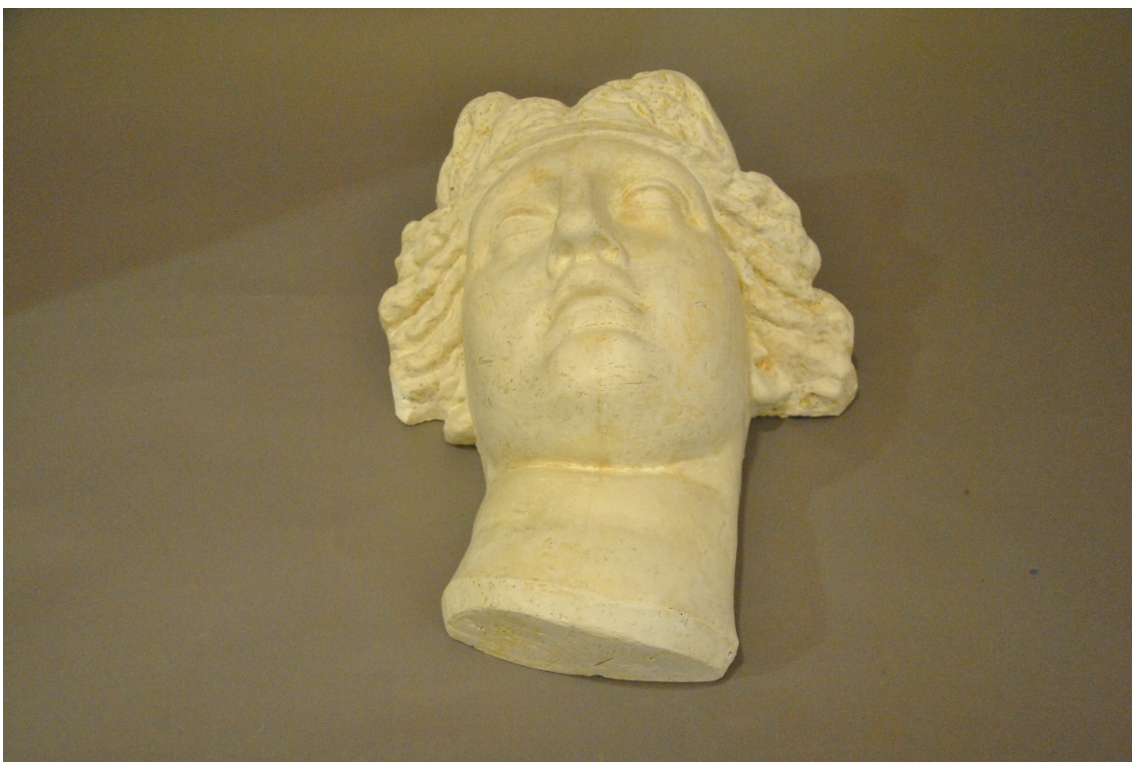
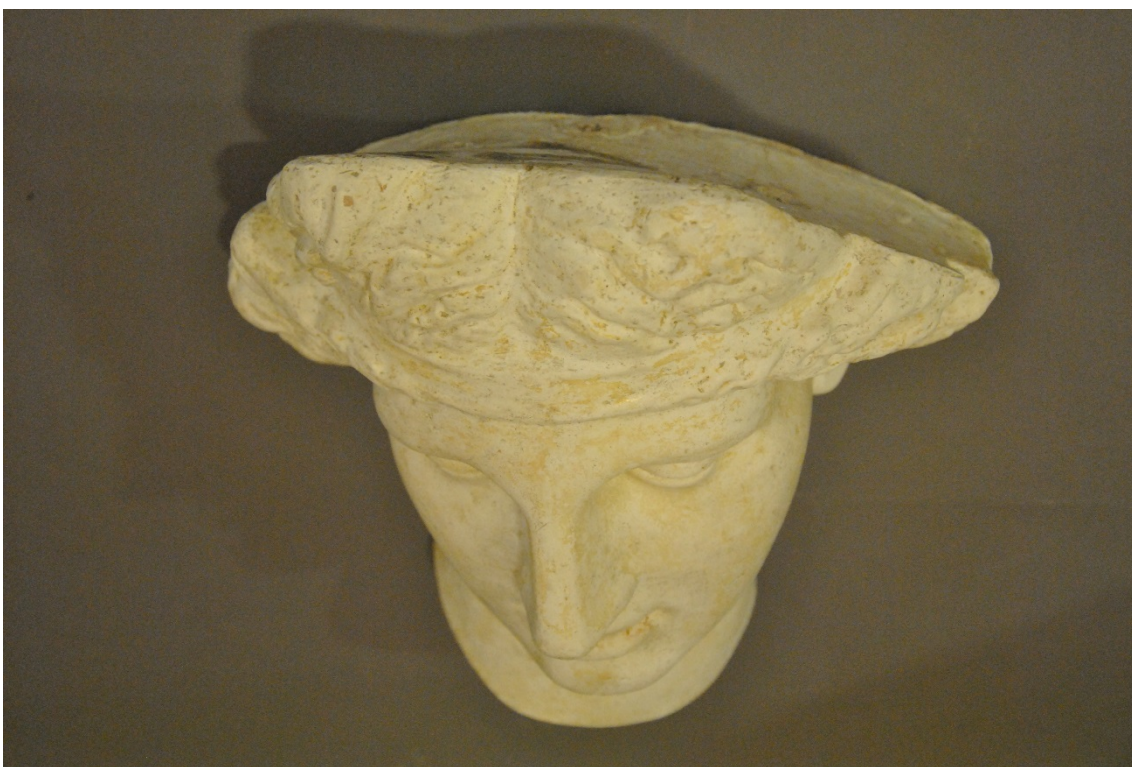
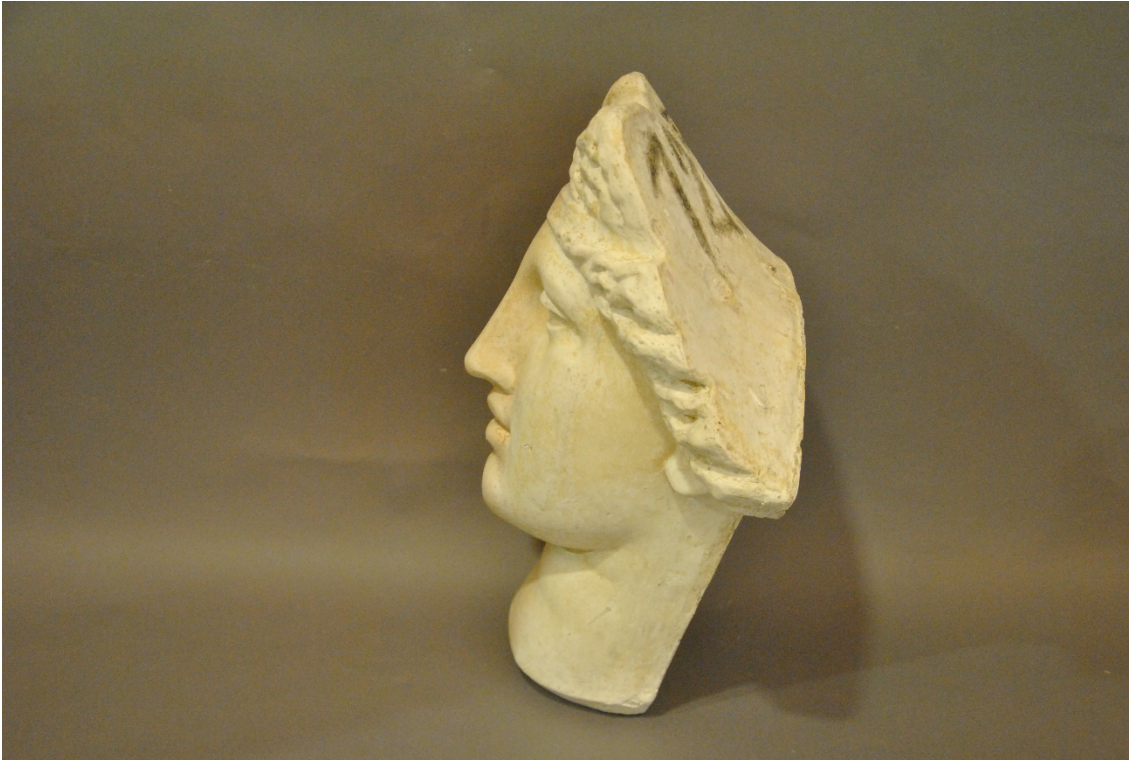
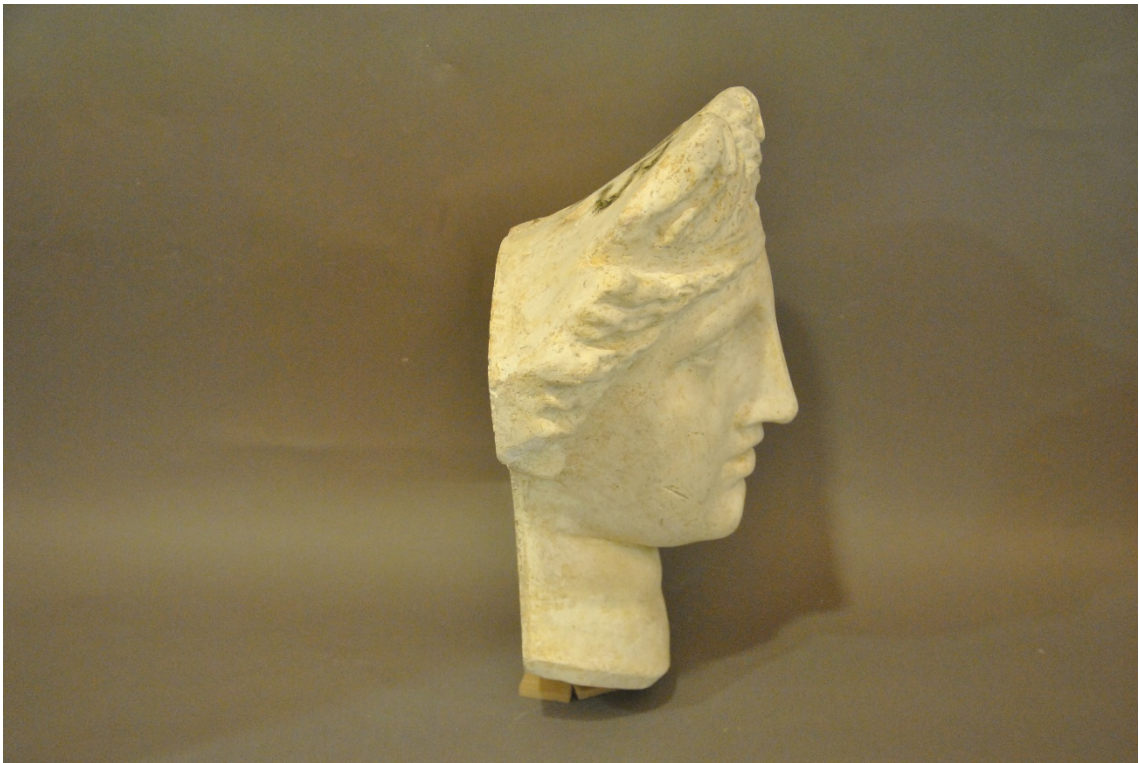
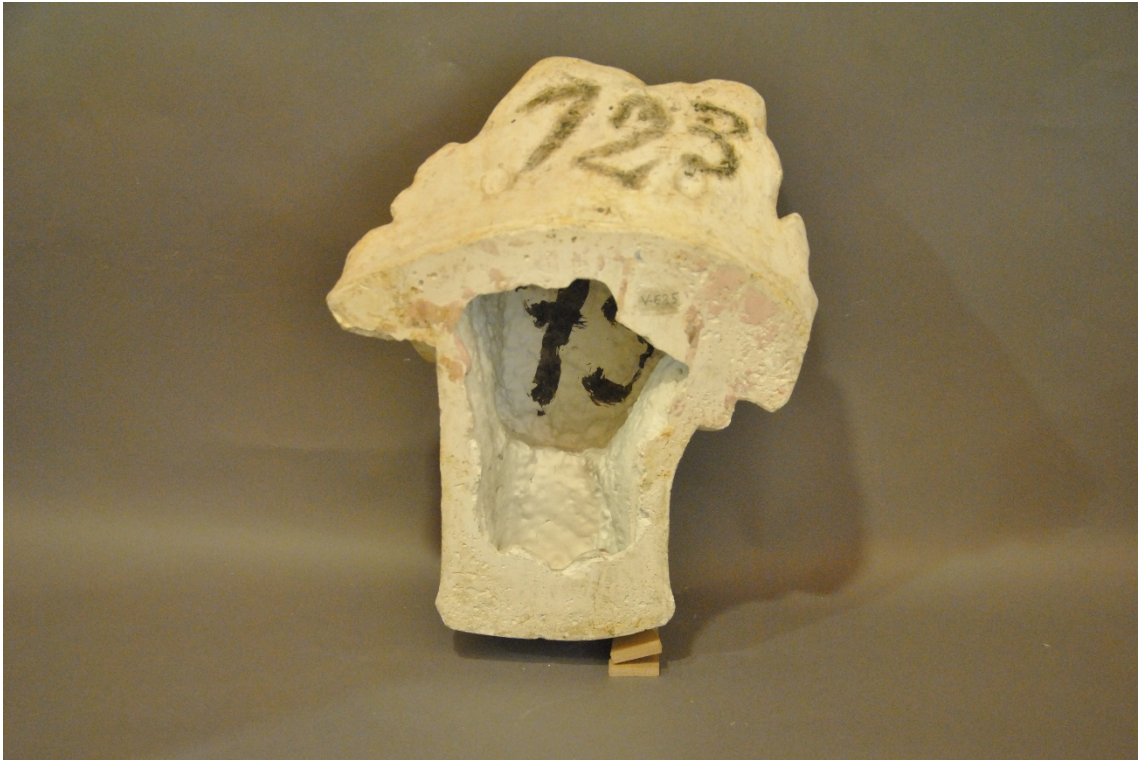
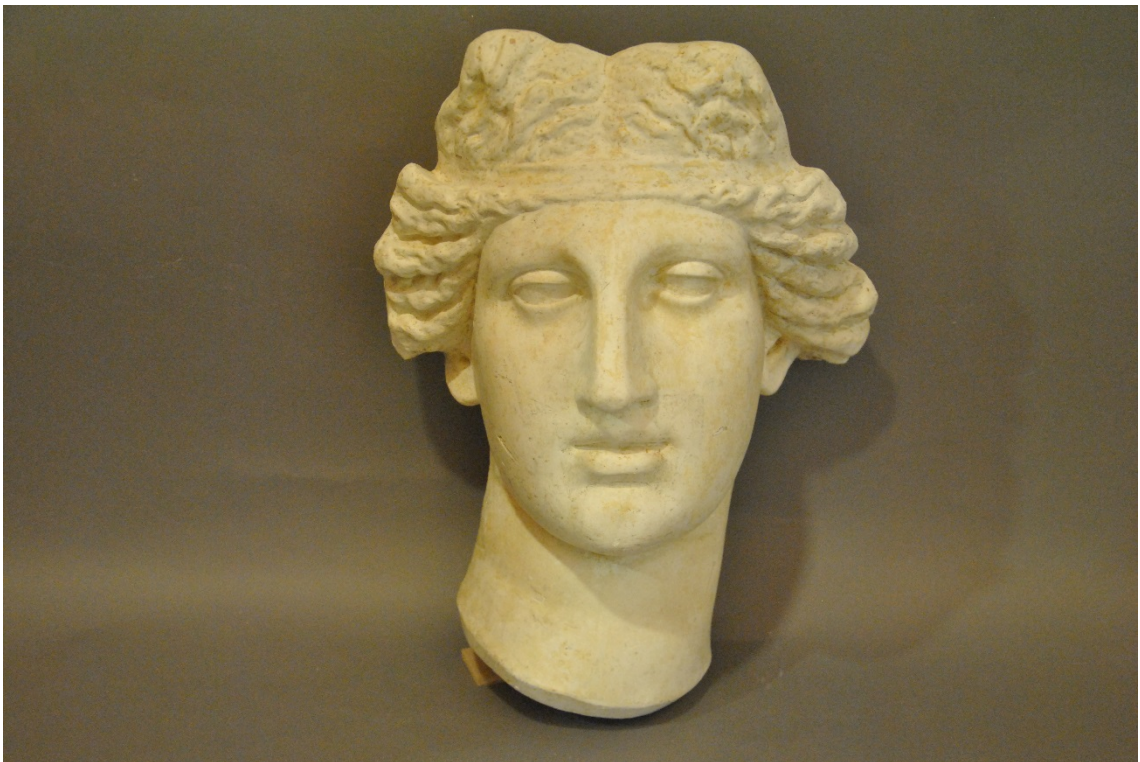
7. Estado final después de la limpieza.
